# SMART Havne - Generaleftersynsrapport

1:Underhavn: Vordingborg Nordhavn

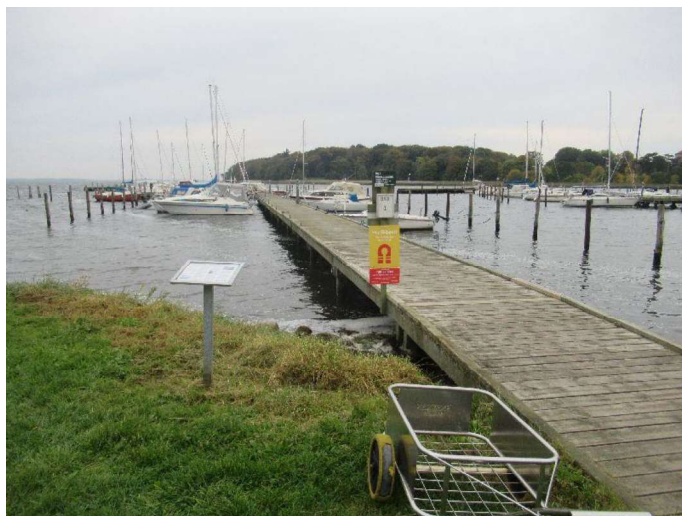
Bro 1 - Oversigtsbillede

Broen fremstår generelt i god stand uden skader.

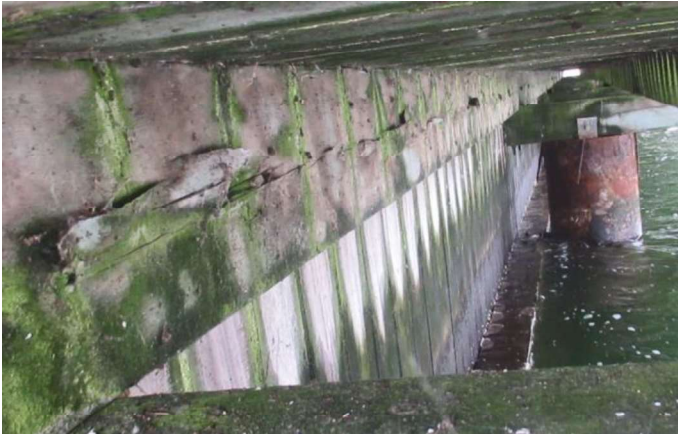
Bro 1 - Fenderbeskyttelse

Skadebeskrivelse: Den yderste del af bro 1 er medtaget for sig selv under dette punkt. Broen er eftersat i forholdsvis kraftig vind med bølger stående ind på fenderbeskyttelsen. Her kunne det ses at fenderbeskyttelsen nogle steder ikke længere er fastgjort til pælene under vandgangssnittet. Dette betyder at den eneste fastgørelse er bjælken lige under brodækket og denne oplever et kraftigt vrid udaf imellem bølger. Det anbefales at der laves et særeftersyn med dykker for at fastlægge både tilstand af konstruktionen under vand og hvordan fenderne bedst fastgøres til pælene.

*Bjælke i vandgangssnit ser ud til tidligere at have været fastgjort til pælen, men er dte ikke længere. Dette giver et vrid i den øverste bjælke hvilket muligvis har forårsaget den langsgående revne i bjælken.*

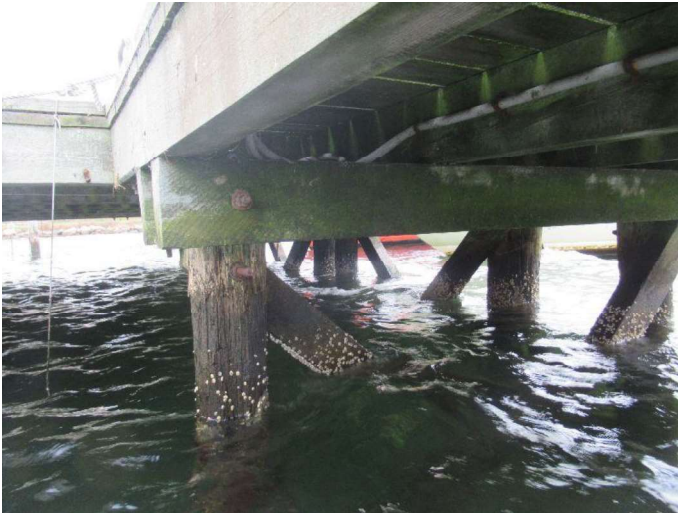
Bro 1 - Pæle

Skadebeskrivelse: Pælene under bådebroen er af ubehandlet træ og i nogenlunden stand. Der ses dog begyndende nedbrydning i det fleste pæle.

I den sydlige broende er der nedrammet 9 stålpæle ca. Ø350mm, som er udstøbt med beton. Pælene fungerer som afstivning og fremstår med overfladekorrosion.

*Begyndende nedbrydning ses i de fleste pæle på bådebroen.*

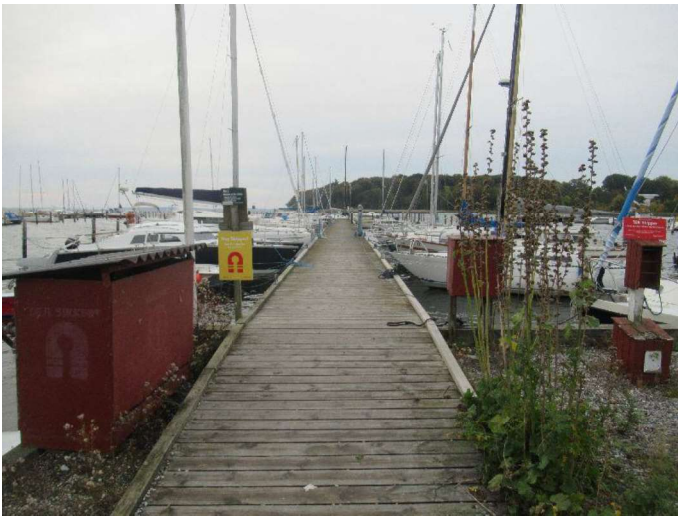
Bro 2 - Oversigtsbillede

Broen fremstår generelt i god stand uden skader, dog ses der råd og reduceret tværsnit enkelte steder.

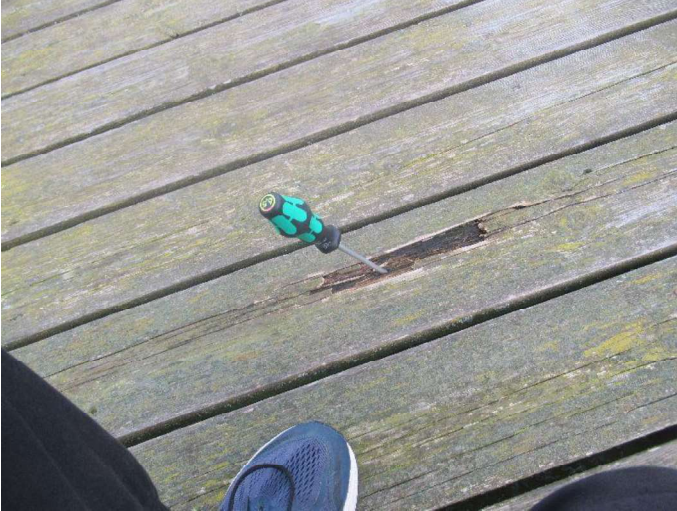
Bro 2 - Brodæk

Skadebeskrivelse: Brodækket består af ubehandlede brædder og fremstår i god stand og generelt uden skader. Yderst del af broen efter første platform fremstår misfarvet grundet organisk bevoksning og enkelte brædder er skadede og har brug for udskiftning.

*Enkelte brædder ses med skader og har behov for udskiftning.*

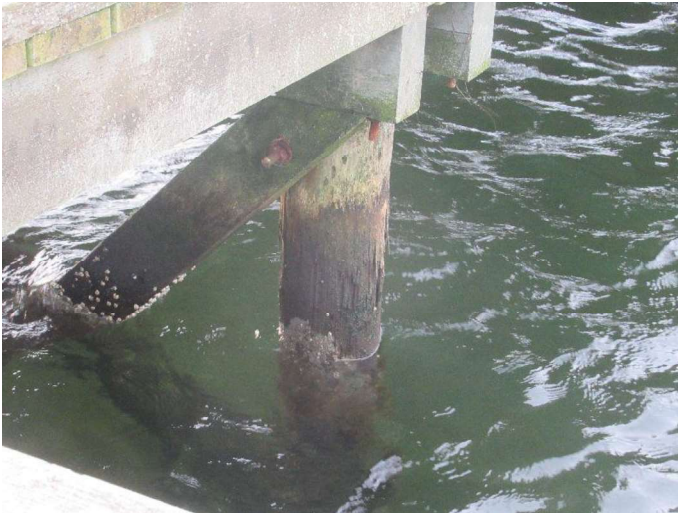
Bro 2 - Pæle

Skadebeskrivelse: Pælene under bådebroen er af ubehandlet træ og fremstår med begyndende råd og reduceret tværsnit.

I den sydlige broende er der nedrammet 9 stålpæle ca. Ø350mm, som er udstøbt med beton. Pælene fungerer som afstivning og fremstår med overfladekorrosion.

*Pælene fremstår flere steder med begyndende nedbrydning i vandgangssnittet.*

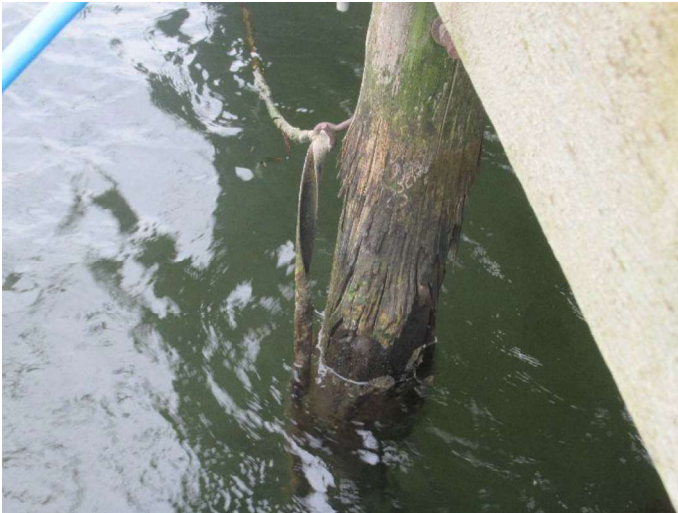
Bro 3 - Pæle

Skadebeskrivelse: Pælene under bådebroen er af ubehandlet træ og fremstår med begyndende råd og reduceret tværsnit.

I den sydlige broende er der nedrammet stål pæle ca. Ø350mm, som er udstøbt med beton. Pælene fungerer som afstivning og fremstår med overfladekorrosion.

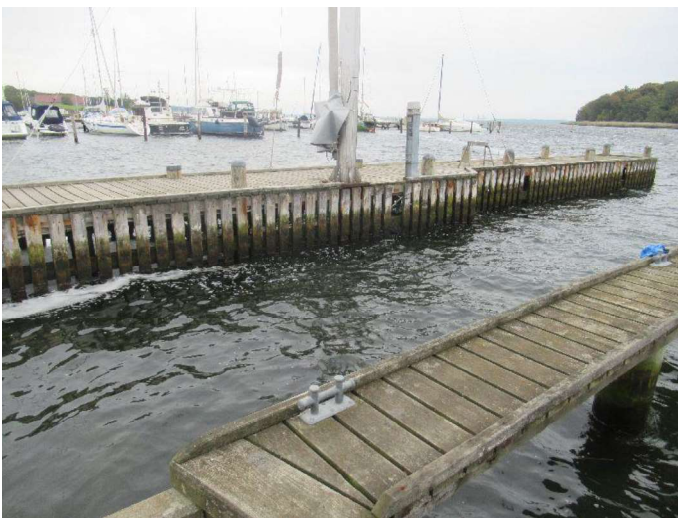
Bro 4 - Oversigtsbillede

Broen fremstår generelt i god stand uden skader, dog ses der råd i toppen af pæle, hvorfra de kunne inspiceres.

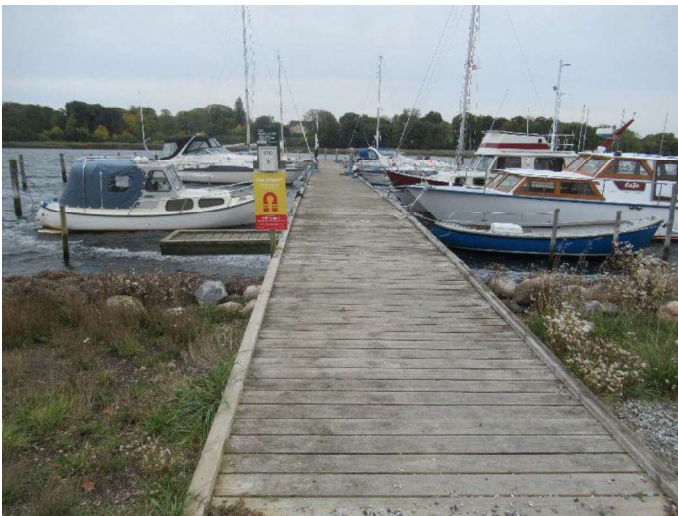
Bro 5 - Oversigtsbillede

Broen fremstår generelt i god stand uden skader, dog ses begyndende råd på broens afstivning og pæle.

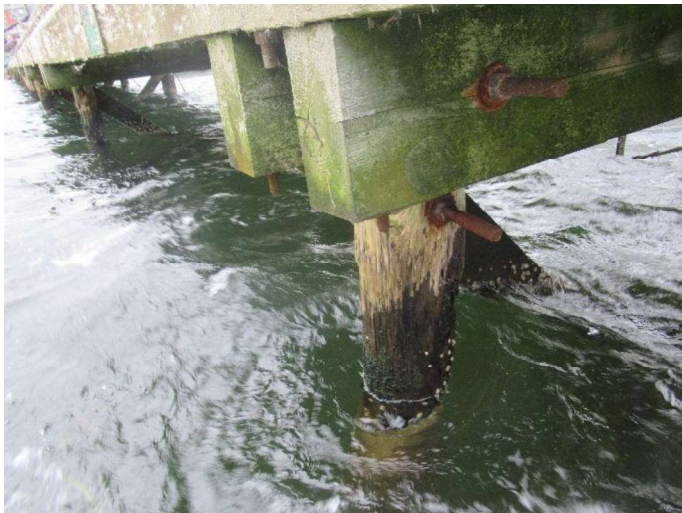
Bro 5 - Pæle

Skadebeskrivelse: Pælene under bådebroen er af ubehandlet træ og fremstår med begyndende råd.

*Pælene ses flere steder med begyndende råd.*

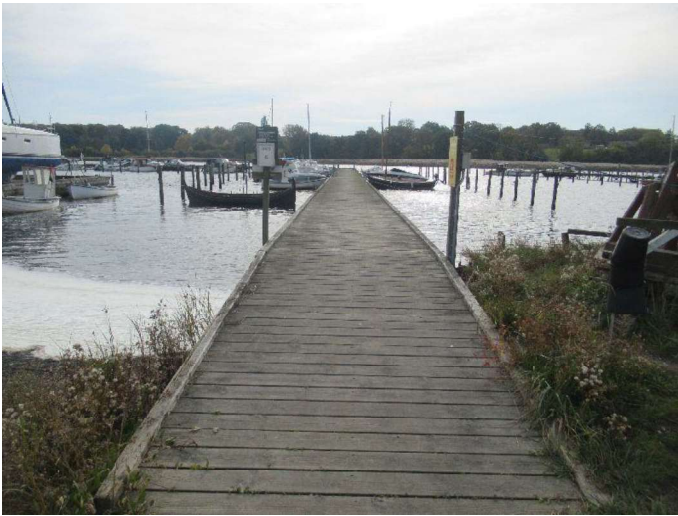
Bro 6 - Oversigtsbillede

Broen fremstår generelt i ok stand uden betydelige skader.

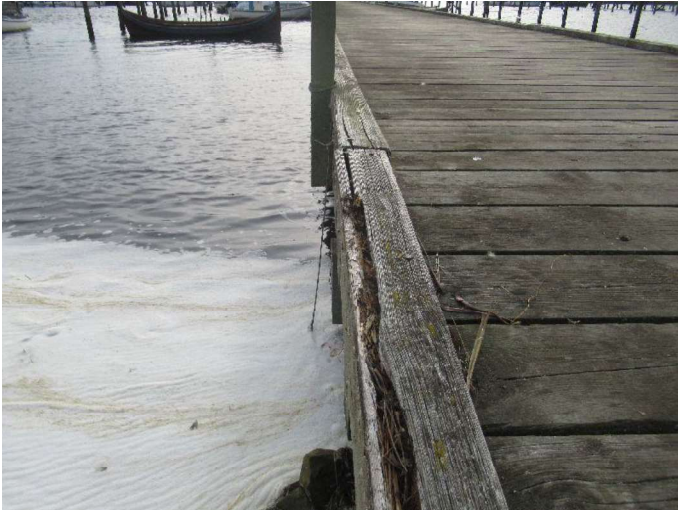
Bro 6 - Brodæk

Skadebeskrivelse: Brodækket består af ubehandlede træbrædder. På brodækket ses flere små huller/afskalninger. Derudover ses flere mindre påsejlingsskader. Fodlisterne på brodækket fremstår flere steder meget slidte og rådne og havnefoged oplyser at disse vil blive skiftet snarligt.

*Fodlister ses generelt i dårlig stand på hele broen.*

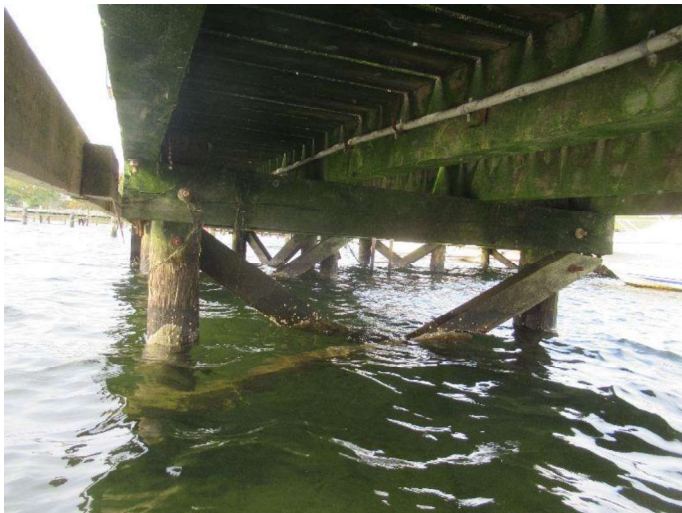
Bro 6 - Pæle

Skadebeskrivelse: Pælene under bådebroen er af ubehandlet træ og fremstår med begyndende råd.

*Pæle ses generelt i ok stand dog med begyndende nedbrydning flere steder.*

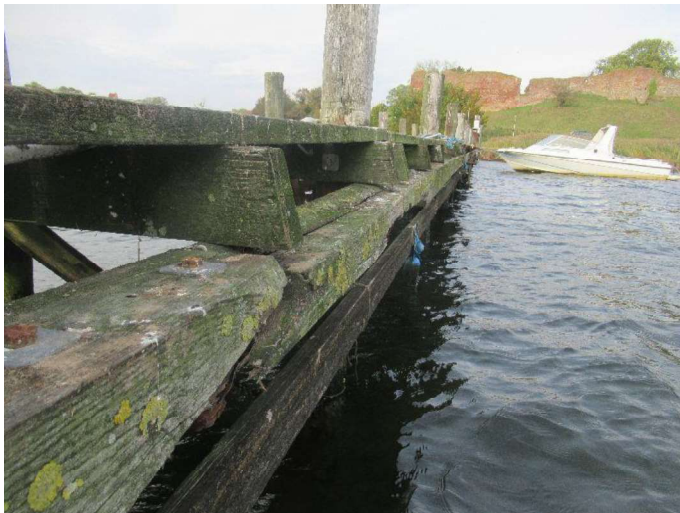
Bro 7 - Bjælker

Skadebeskrivelse: Bjælker mv. består af ubehandlet træ og fremstår generelt i dårlig stand. Bjælkerne er rådne. Ved bådeplads 31 er bjælken knækket.

*Både tvær og langsgående bjælker fremstår i meget dårlig tilstand.*

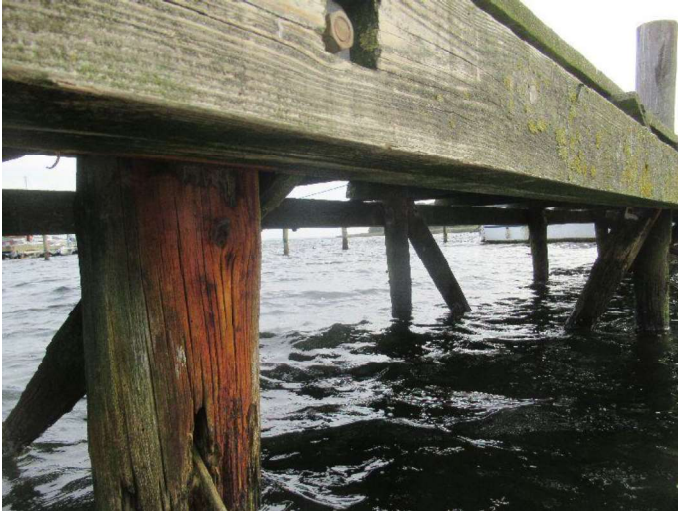
Bro 7 - pæle

Skadebeskrivelse: Pælene består af ubehandlet træ og fremstår med begyndende råd og reduceret tværsnit.

*Pælene fremstår med råd og i dårlig tilstand.*

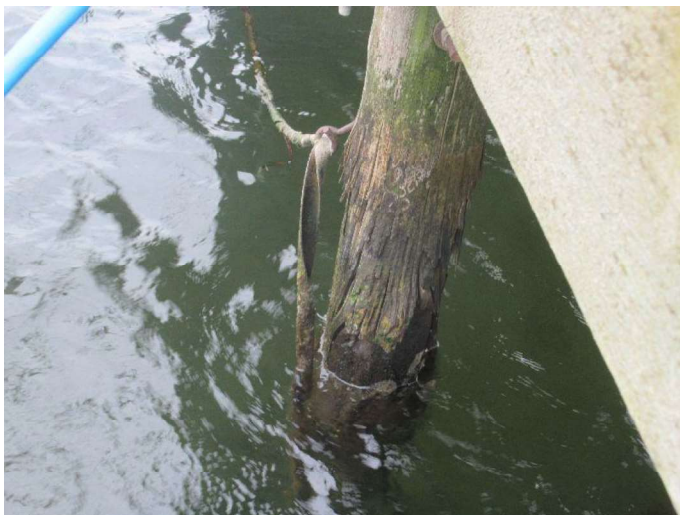
Skadebeskrivelse: Der er monteret redningsline langs broen. Som fremstår meget slidt og er knækket nogen steder.

Bro 3 - Redningslinje  
*Redningslinjen fremstår slidt og er knækket nogen steder.*

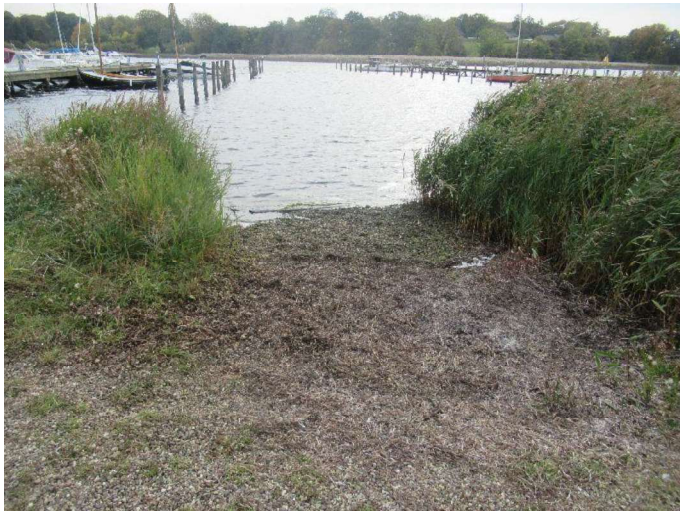
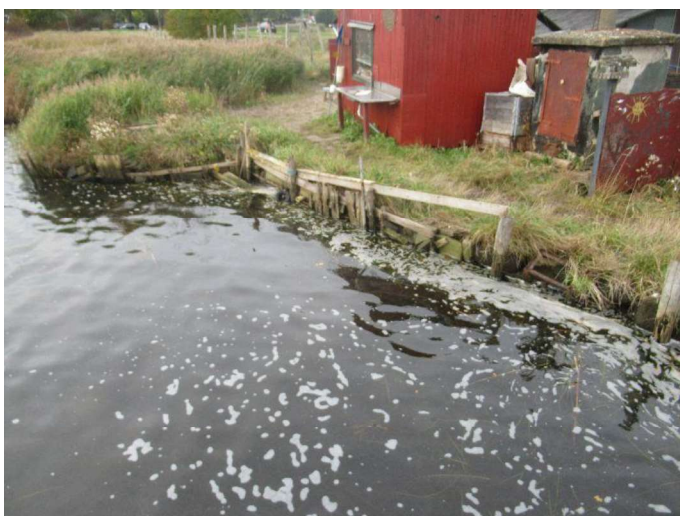
Skadebeskrivelse: Slæbested 1 er placeret i den østlige ende af skråning vest. Belægningen er af grus og væggene af træ. Væggene fremstår i meget dårlig stand med råd i pæle og bjælker.

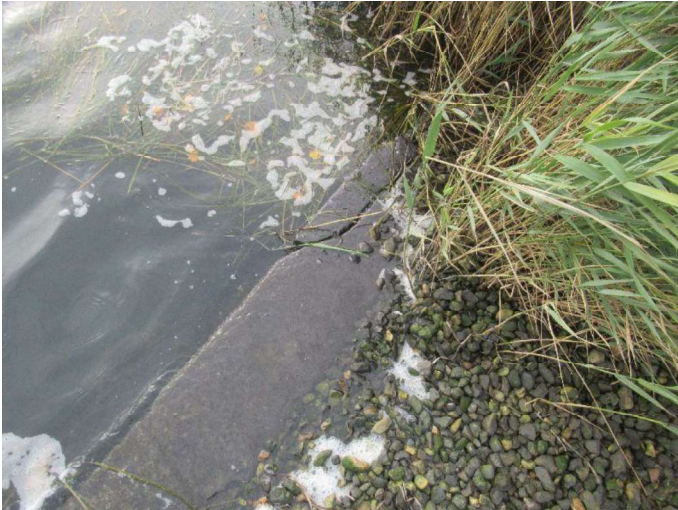
Slæbested 1 - Belægning

Skadebeskrivelse: Slæbestedets belægning består af grus og en tværgående betonbjælke ses liggende for enden af rampen. Gruset fremstår jævnt og uden huller, men bjælken er medtaget - den ene ende ses stærkt eroderet og i den anden end,e er der knækket et stykke af bjælken.

*I den vestlige side af betonbjælken er der knækket et stykke af bjælken.*

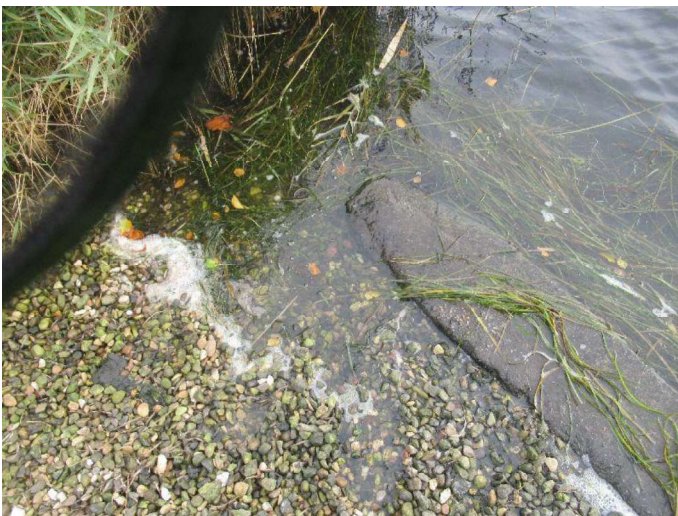
Slæbested 1 - Belægning

*I den østlige ende ses bjælken stærkt eroderet.*

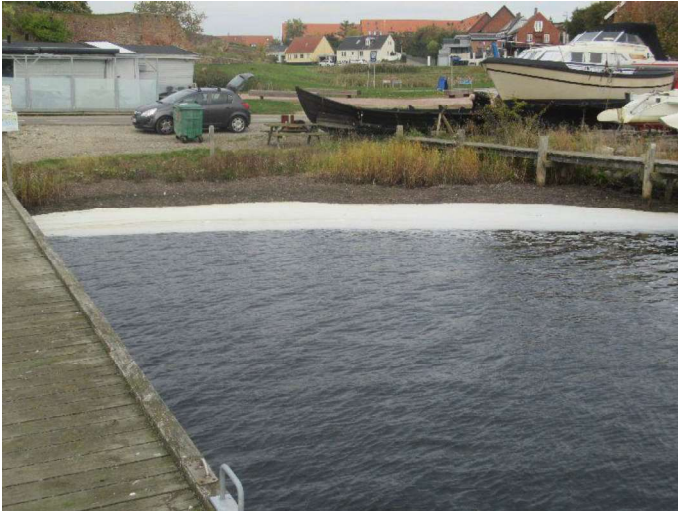
Slæbested 2 - Oversigtsbillede

Skadebeskrivelse: Slæbested er placeret mellem bro 6 og kajstrækning vest. I forbindelse med slæbestedet ligger en træbro, som er understøttet af nedrammede træpæle.

Både slæbested og bro fremstår i god stand uden skader.

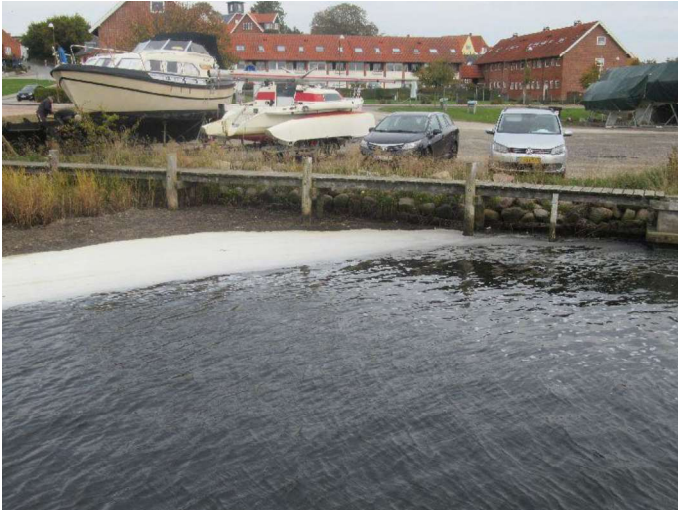
Slæbested 2 - Bådebro

Skadebeskrivelse: Vest for slæbested 2 ses en bådebro placeret. Bådebroen består af en trædækkonstruktion som er understøttet af nedrammede træpæle. Bådebroen fremstår slidt, men pæle og bjælker er dog i ok stand.

*De grundlæggende konstruktionsdele for bådebroen fremstår i fin stand. Selve brodækket fremstår dog i dårlig stand med råd flere steder.*

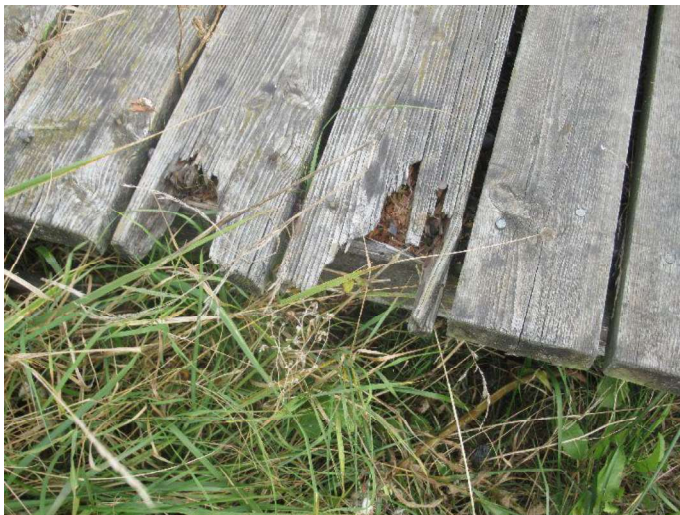
Slæbested 2 - Bådebro

Skadebeskrivelse: Brodækket består af ubehandlede træbrædder og fremstår i dårlig stand.

*Flere af brædderne i brodækket fremstår slidte og med råd.*

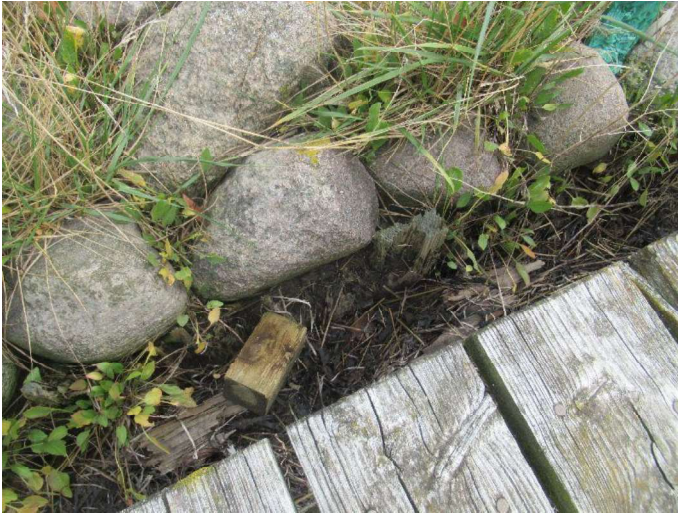
Slæbested 2 - Vægge

Skadebeskrivelse: Slæbestedets østlige væg består af hvad der ligner en gammel træspuns. Spunsen er dog stort set helt slidt væk og der ses kun rester af væggen over vandgangssnittet. Det er tvivlsomt at stenkastning, der holdes tilbage af resterne af muren, vil blive holdt på plads meget længere.

*Væggen langs stenkastningen er stort set helt borttæret og dens evne til at tilbageholde stenene er tvivlsom.*

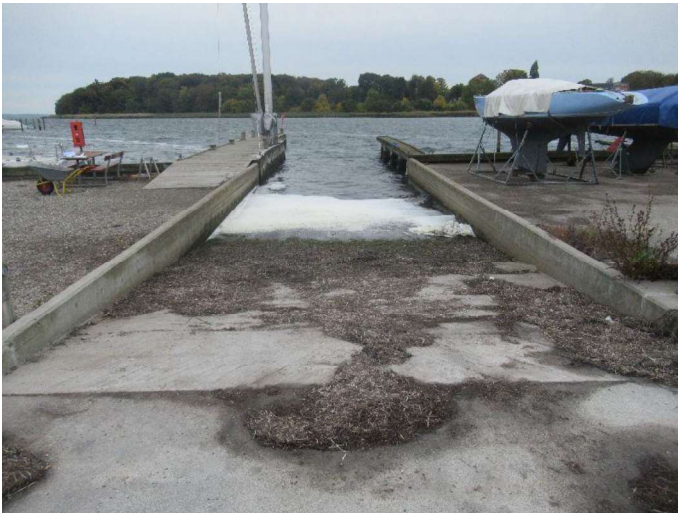
Slæbested 3 - Oversigtsbillede

Både slæbested og bro fremstår i god stand uden skader.

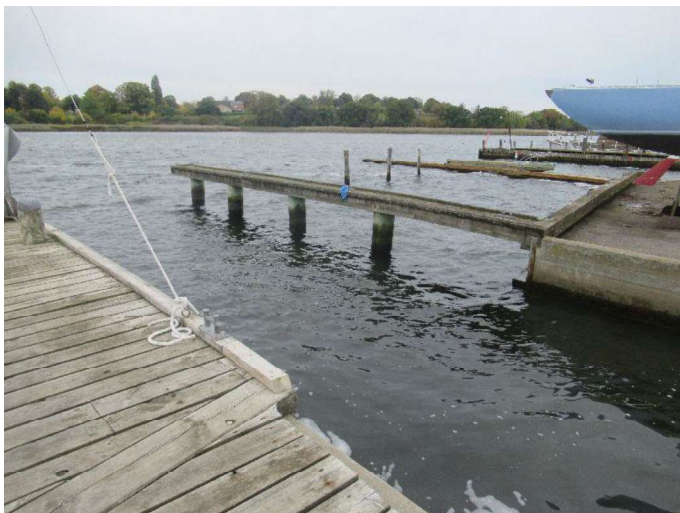
Slæbested 3 - Bådebro oversigtsbillede

Skadebeskrivelse: Øst for slæbested 2 ses en bådebro placeret. Bådebroen består af en trædækkonstruktion som er understøttet af nedrammede træpæle. Bådebroen fremstår i god stand uden skader.

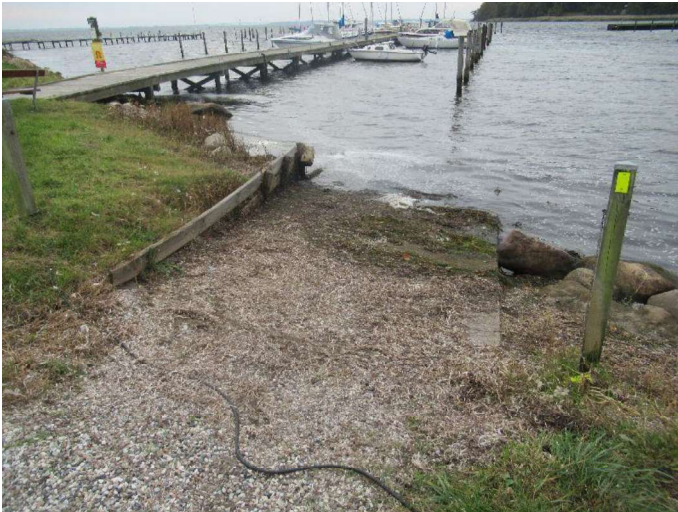
Slæbested 4 - Oversigtsbillede

Slæbestedet fremstår i ok stand uden skader - dog er trævæggen mod øst i ringe forfatning. Trævæggens tilstand vurderes ikke at være kritisk i forhold til slæbestedets brug hvorfor slæbestedet overordnet set har fået TK 1.

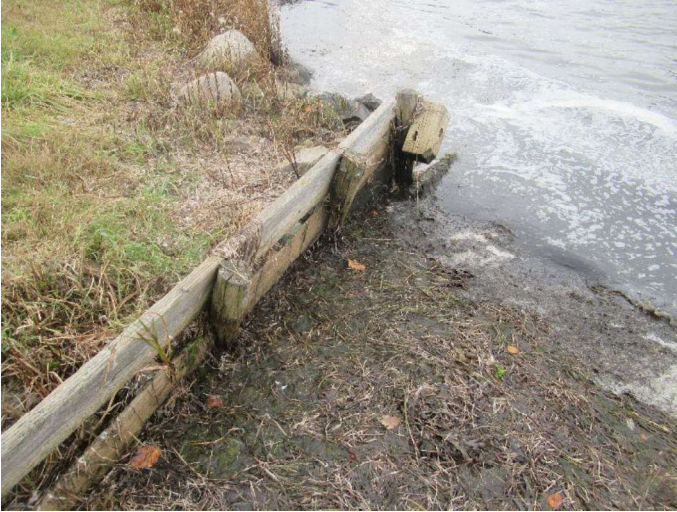
Slæbested 4 - Vægge

Skadebeskrivelse: Slæbestedets væg består af træ. Væggen fremstår i meget dårlig tilstand. Det bør vurderes hvilken funktion væggen opfylder og om denne skal genetableres.

*Trævæggen på slæbestedets østlige side ses i meget dårlig forfatning. Pælene er stort set borttærret og den nederste planke er rådden.*

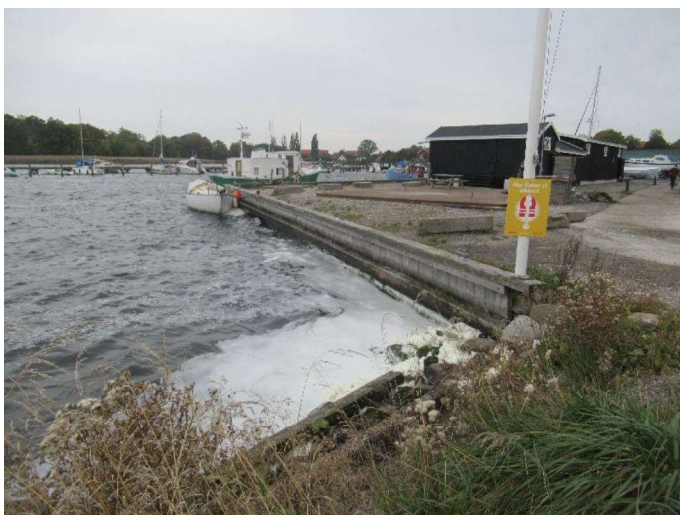
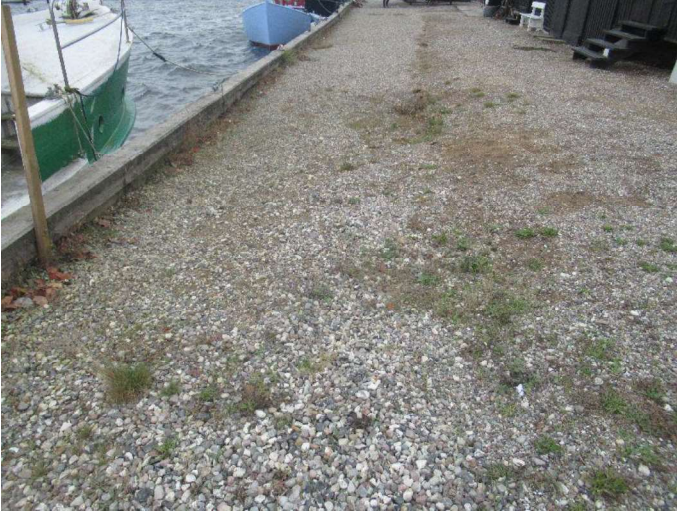
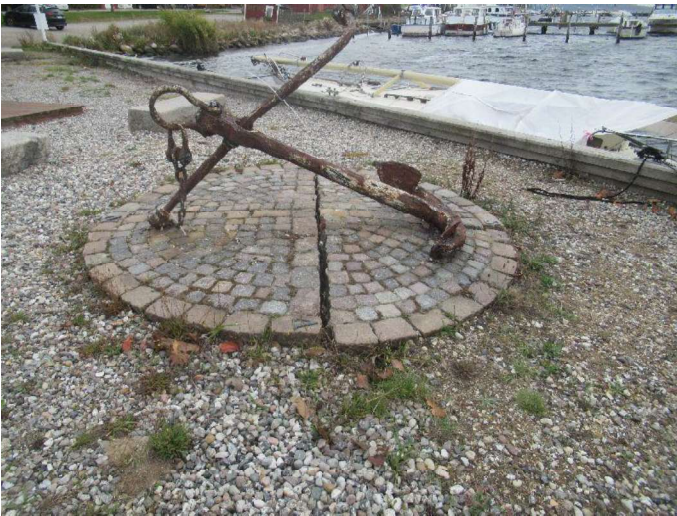
Kajen fremstår med sætninger af kaj, hammer og belægning.

*Det er tydeligt at belægningen bagved spunsen har sat sig. Dog bør årsagen hertil undersøges nærmere, da spunsvæggen fremstår i god stand.*

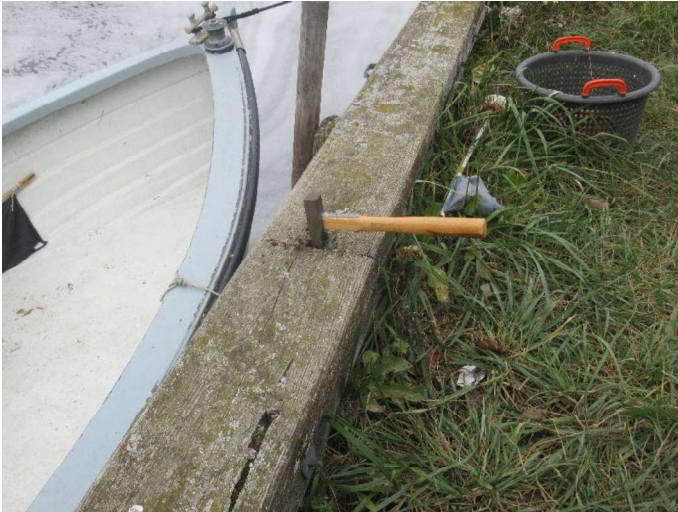
Skadebeskrivelse: Hammeren består af ubehandlet træ og fremstår i varierende stand. Hammeren har sat sig en smule på midten og viser rådkader flere steder.

Kajstrækning vest - Hammer  
*Flere steder viser hammeren tegn på nedbrydning.*

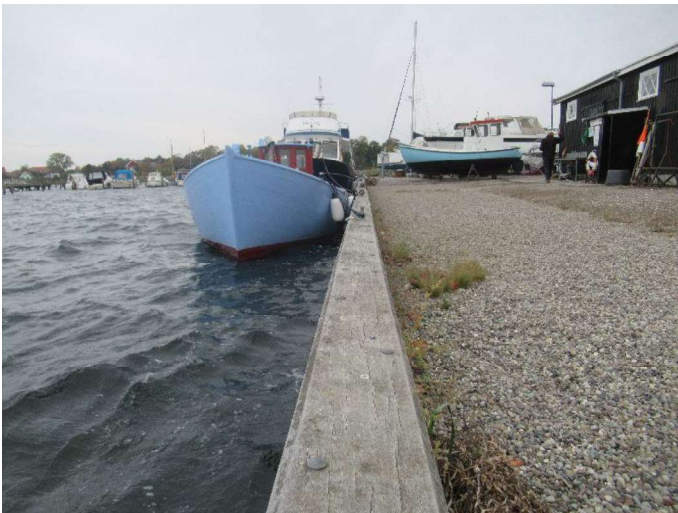
Kajstrækning vest - Hammer  
*Træhammeren har sat sig en smule på midten som følge af sætninger i væggen.*

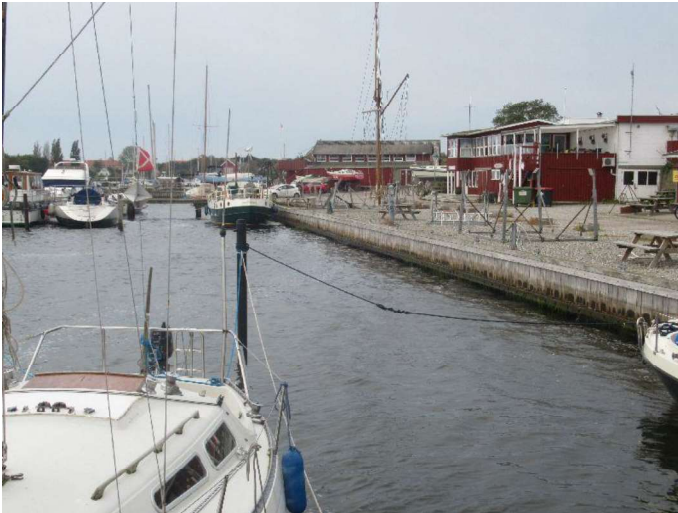
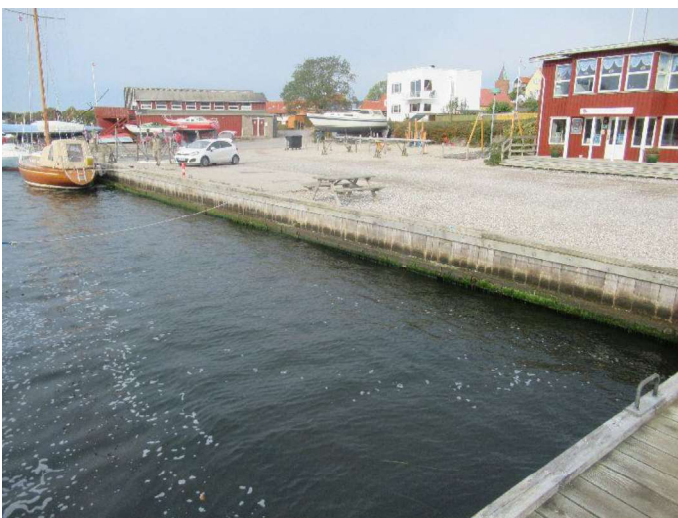
Kajen fremstår i god stand uden betydelige skader.

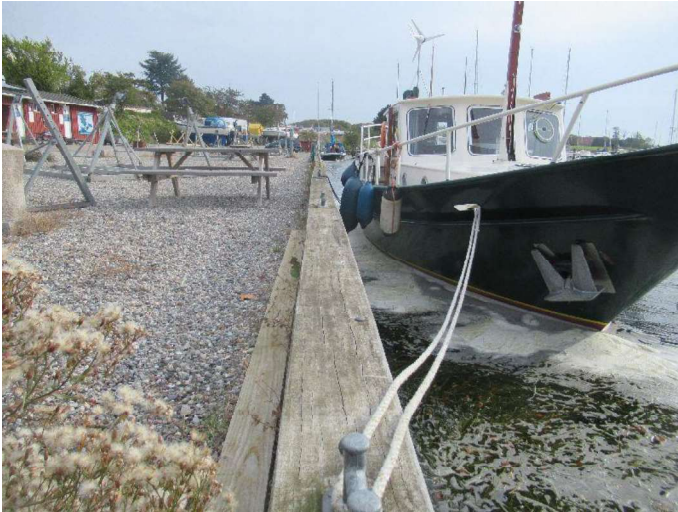
Kajstrækning øst - Kajvæg

Skadebeskrivelse: Kajvæggen består af en træspuns som fremstår i god stand. Der ses nogen sætning øst for bro 3.

*Øst for bro 3 har kajvæggen sat sig 5-10cm lokalt. Der ses dog ikke nogen lunger eller større sætninger af materialet bagved.*

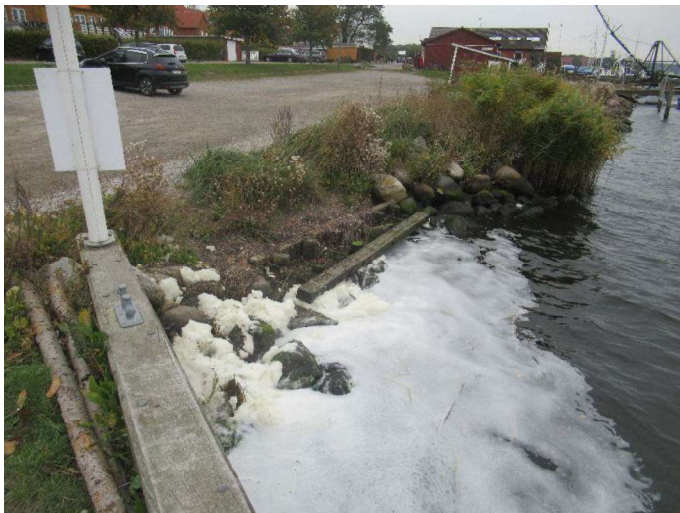
Skråning midt - Træspuns

*I den vestlige ende mod kajstrækning vest ses der en gammel træspuns. Spunsens tilstand over vand var nogenlunde og det anbefales at spunsen tjekkes hvis der foretages dykkereftersyn af andre elementer på havnen.*

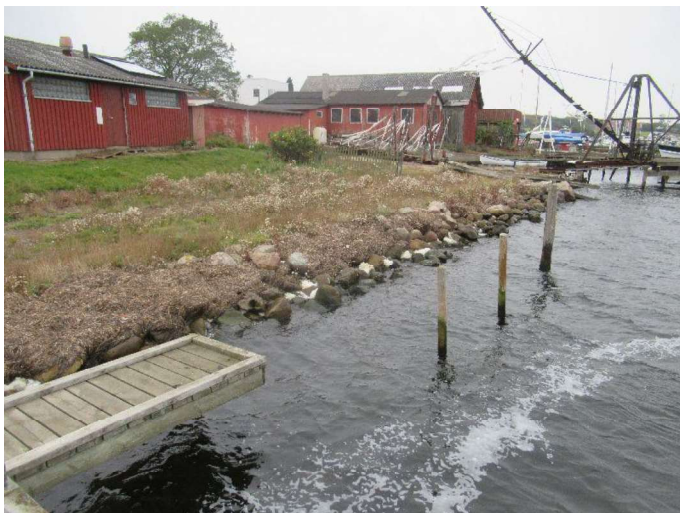
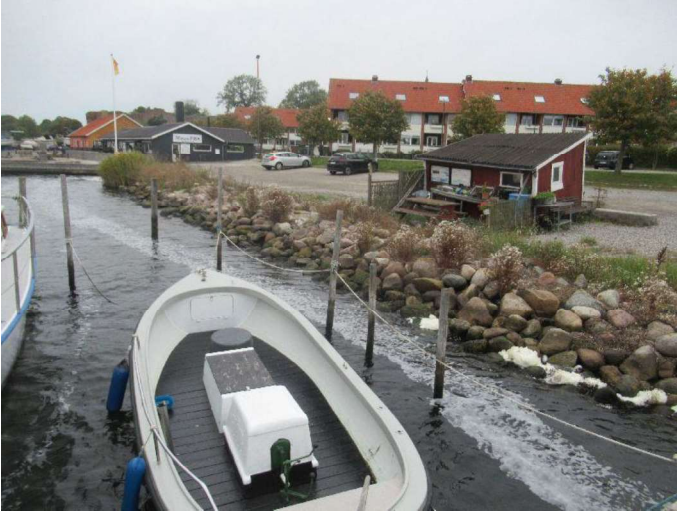
Skadebeskrivelse: Skråning midt går fra kajstrækning vest til gammelt skibsværft. Skråningen består af en stenkastning som ligger oven på en fiberdug. Stenkastning fremstår i ok stand uden skader, dog gør uønsket bevoksning det svært at bestemme stenkastningens tilstand flere steder. I den vestlige ende af stenkastningen er der en gammel træspunsvæg, der så ud til at være i nogenlunden tilstand. Fiberdugen fremstår, hvor denne var synlig, i god stand uden huller.

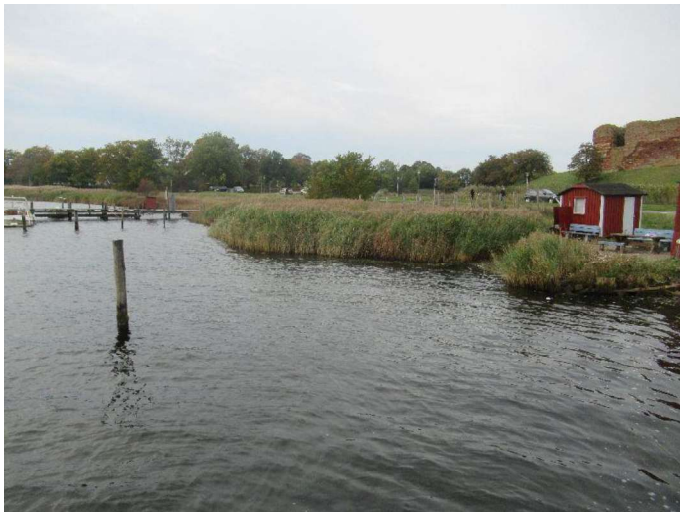
Skråning vest - Oversigtsbillede

Skadebeskrivelse: Skråning vest går fra bro 7 og til den vestlige ende af havnens område (afgrænset med skilt). Skiltet står gemt i det høje græs, hvilket gør det svært at læse. Skråning består så vidt det kunne ses blot af siv og græs.

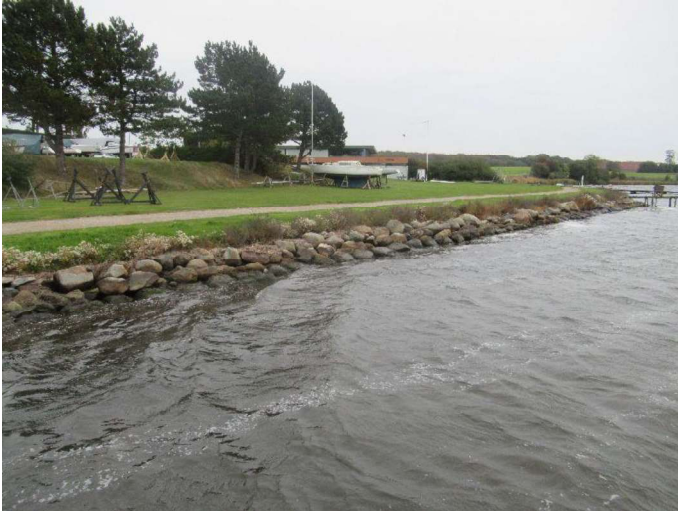
Skråning øst - Oversigtsbillede

Skadebeskrivelse: Skråning øst består af en stenkastning fra kajstrækning øst til havnens østlige ende. Stenkastningen fremstår i meget dårlig stand med mange store sætninger med skred af jordvolden til følge. Store sætninger ses især øst for bro 1. Mod bro 1 ses der en betonstøttevæg som fremstår i fin stand.

*Skred ses langs hele strækningen, men er skjult af bevoksning.*

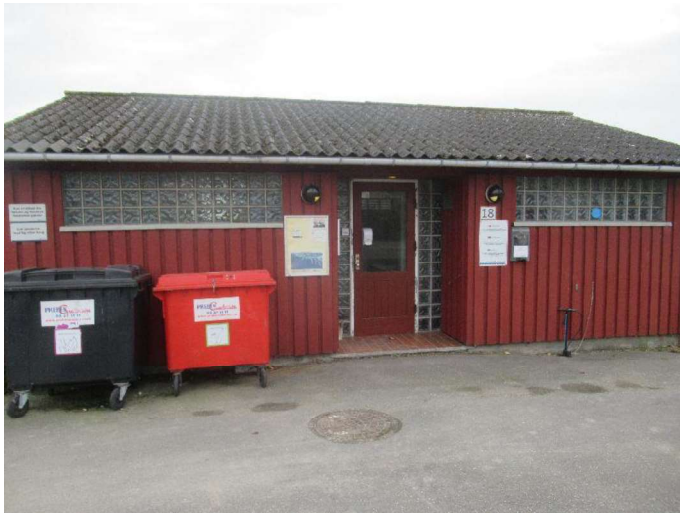
Rød toiletbygning - Oversigtsbillede

Skadebeskrivelse: Den røde toiletbygning fremstår i fin stand dog med en del organisk bevoksning på taget. Bygningen er ikke inspiceret indefra.

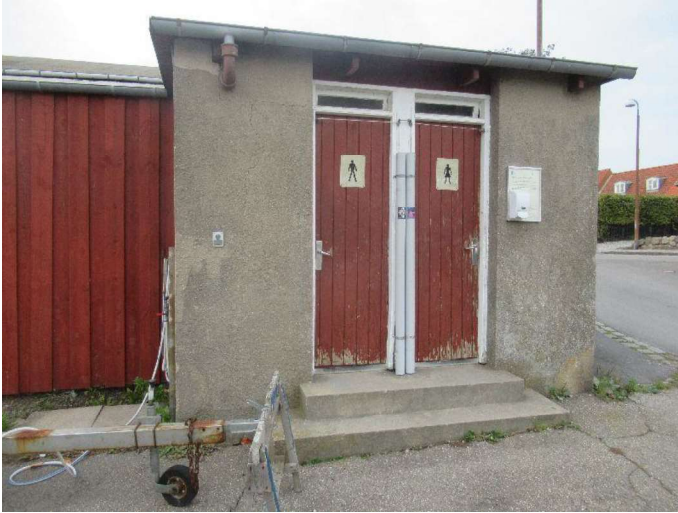
Toilet - Oversigtsbillede

Skadebeskrivelse: De to toiletter i den østlige ende af det røde pakhus fremstår i ok stand. Mindre revner ses i ydervæggen til venstre for dørene.  
Bygningen er ikke inspiceret indefra.

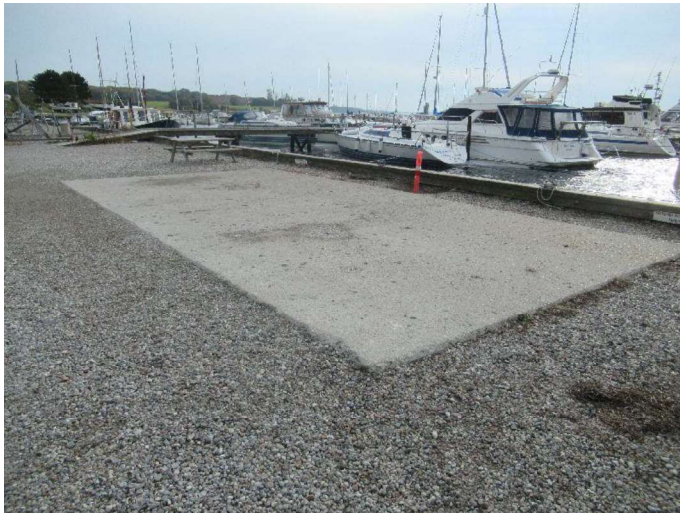
Kranplads - Oversigtsbillede

Skadebeskrivelse: Kranpladsen består af en ca. 50 m<sup>2</sup> stor betonplade. Betonpladen fremstår i nogenlunde stand. Dog ses enkelte fine til mellemfine revner, længde ca. 50 cm.

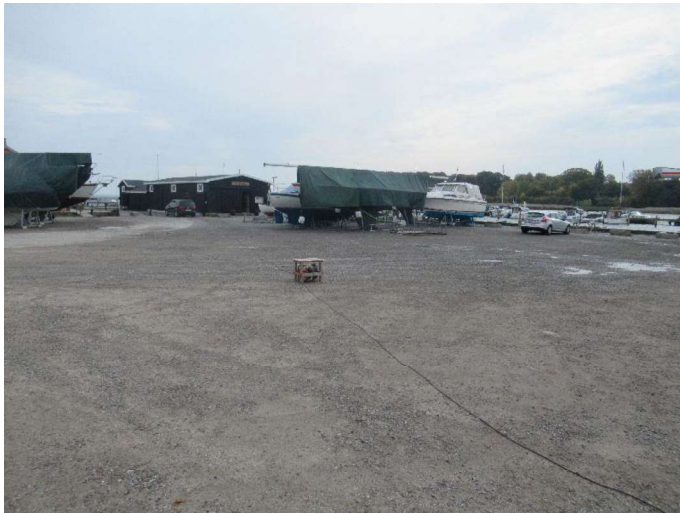
Parkeringsplads v. bro 6 - Oversigtsbillede

Skadebeskrivelse: Belægningen på parkeringspladsen ved bro 6 er af perlesten og fremstår med flere store lunger.
