SMART Havne - Generaleftersynsrapport

Masnedsund Havn

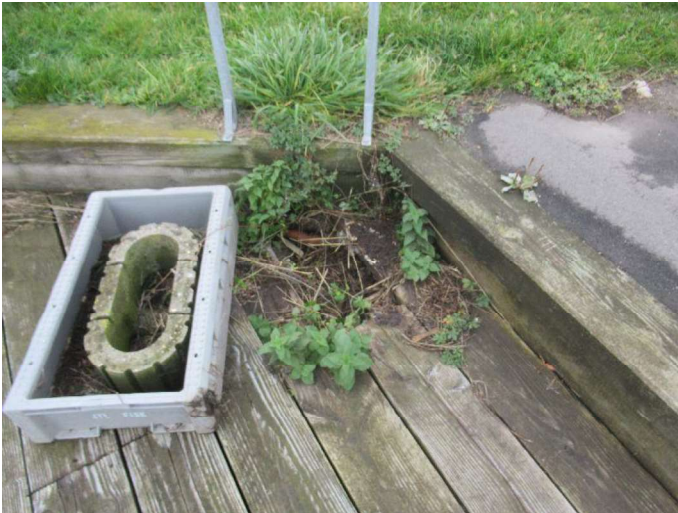
Bro 1 - Brodæk

I platformens nord-østlige hjørne er der knækket to brædder, der midlertidigt er dækket af af en kasse.

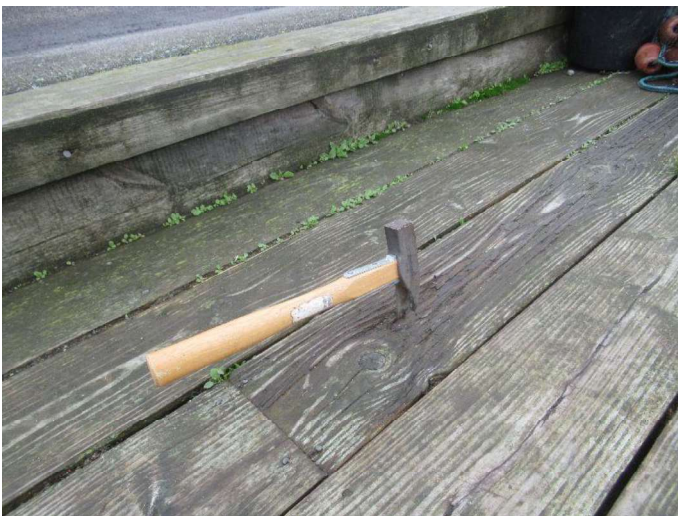
Bro 1 - Brodæk

Platformens brædder fremstår lettere mørnet og med uønsket bevoksning flere steder.

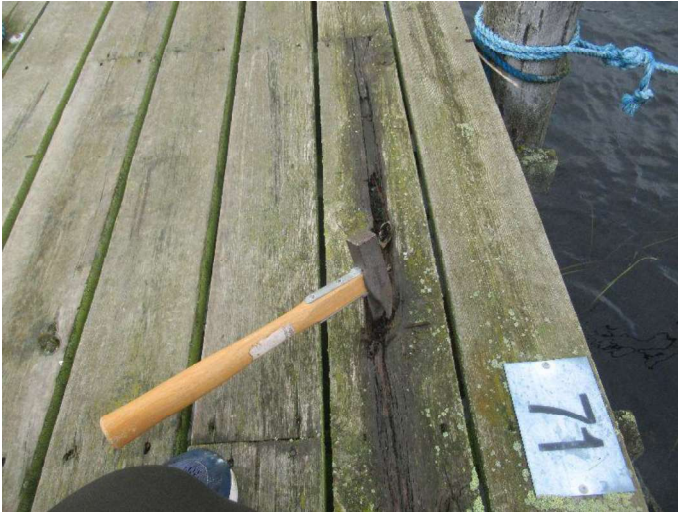
Bro 1 - Brodæk

Skadebeskrivelse: Broens brodæk består af ubehandlet træ, som fremstår misfarvet grundet organisk bevoksning. Enkelte brædder er observeret skadet af råd.

Der ses råd i flere af brædderne.

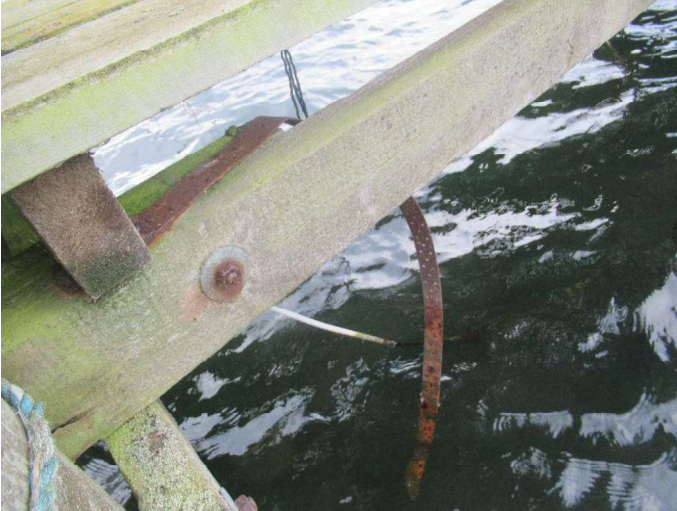
Bro 1 - Afstivning

Skadebeskrivelse: Mellem hvert enkelt pælepar ses der to tværgående kraftige bjælker. Fremstår i ok stand. Der er ligeledes monteret nogle krydsbånd på undersiden af brodækket. Disse fremstår dog meget rustne og er knækket nogle steder. Det vurderes dog ikke at broen overordnede stabilitet er i fasre på grund af dette.

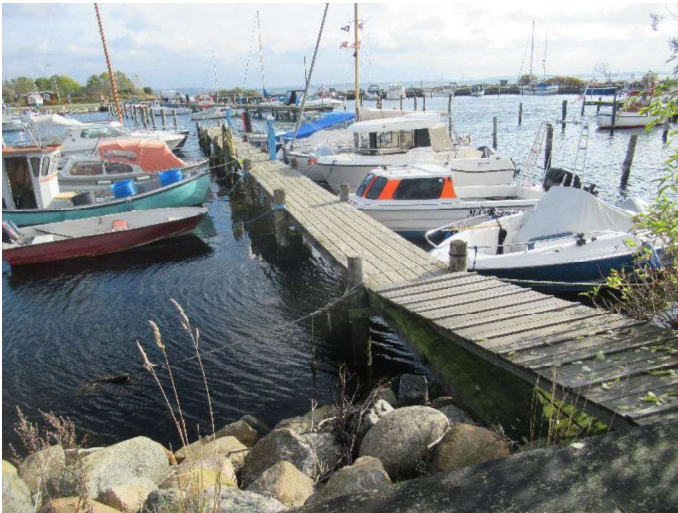
Bro 3 - Oversigtsbillede

Der er i broens yderste pæle mod bunden observeret alvorlige angreb af pæleorm samt rådskader med større og mindre tværsnitsreduktioner tilfølgende. Omkring halvvejs på broen ophører pæleormsangrebne, dog ses der fortsat rådskader.

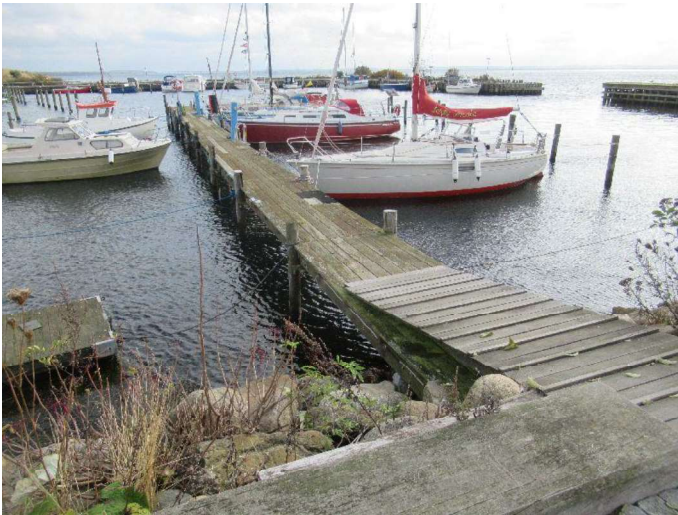
Bro 4 - Oversigtsbillede

Broen fremstår i overordnet nogenlunde stand, flere pæle er observeret rådskadet og konstruktionen fremstår generelt slidt.

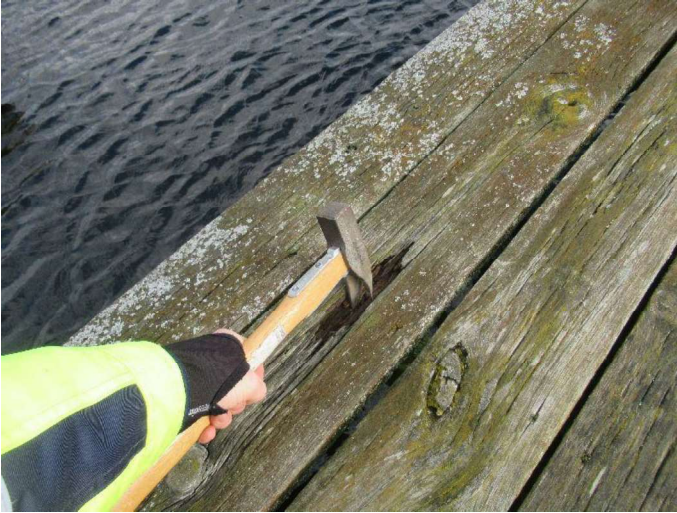
Bro 4 - Brodæk

Brodækket fremstår slidt og med rådkader flere steder.

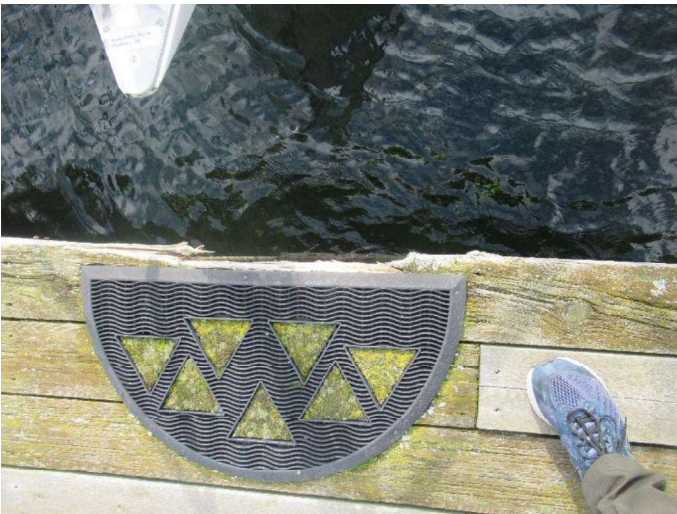
Bro 4 - Brodæk

Enkelte steder ses der slid på broen fra løst fortøjrede både.

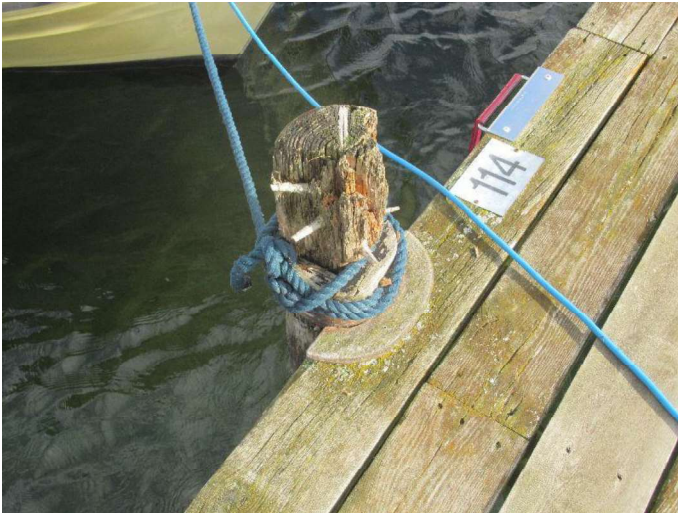
Bro 4 - Pæle

Pælene, der bruges som fortøjningsudstyr, fremstår flere steder kraftigt nedbrudte i toppen.

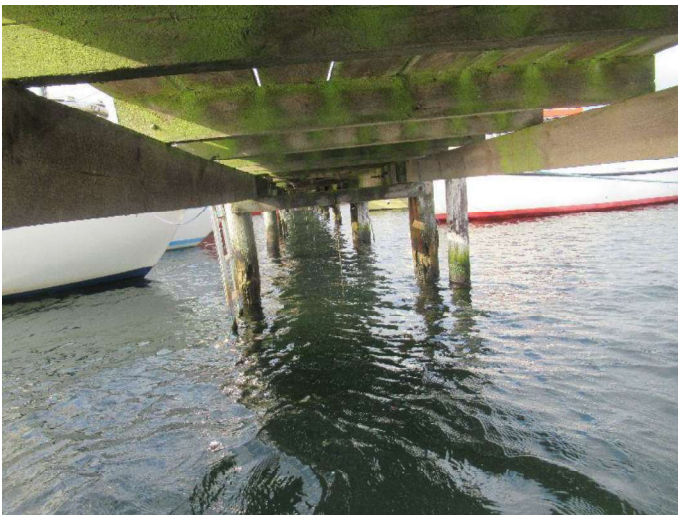
Bro 4 - Pæle

Pælene fremstår i vandgangssnittet med råd og reduceret tværsnit.

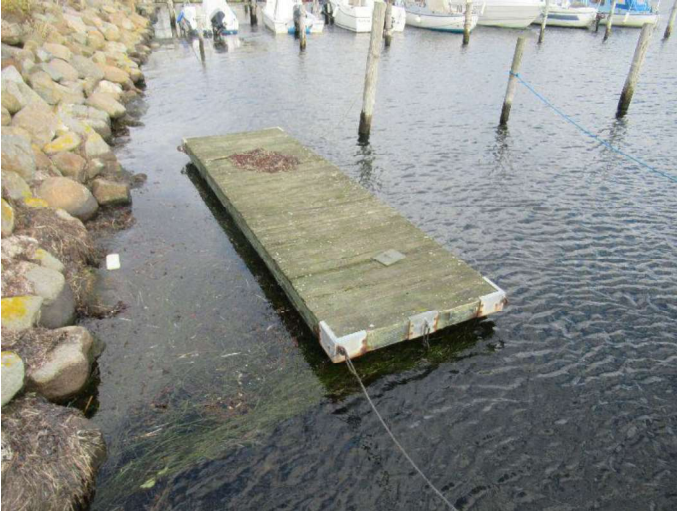
Bro 4 - Ponton

Skadebeskrivelse: Ponton ud fra båden ser på afstand ud til at være i dårlig tilstand.

Pontonen ved siden af bro 4 ser ud til at være i dårlig tilstand, men kunne ved eftersynet ikke inspiceres nærmere.

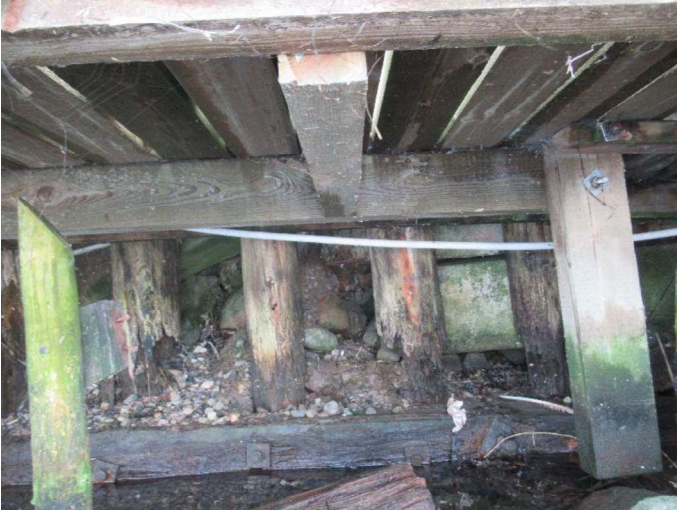
Bro 5 - Gammel konstruktion

Under den nye bro ses der rester af den gamle konstruktion. Ved højvande vil materiale blive skyldet ud, men dog i begrænset omfang og uden betydning for den nye konstruktions stabilitet.

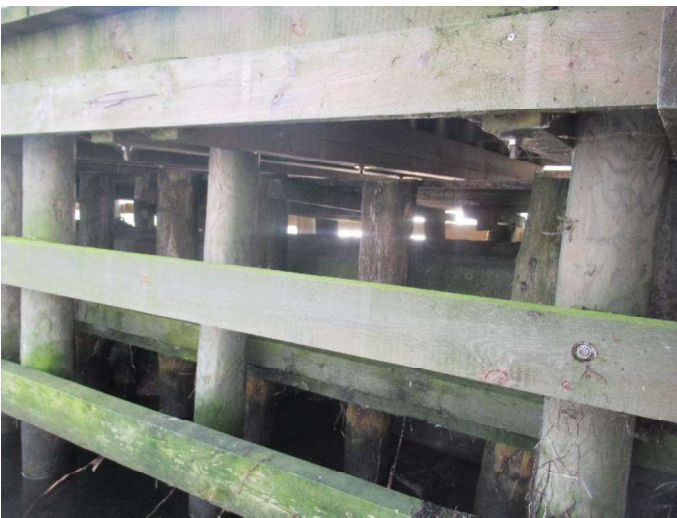
Bro 5 - gammel konstruktion

Den gamle konstruktion kan ses under den nye. Det ses ligeledes at de gamle pæle ikke understøtter den nye konstruktion.

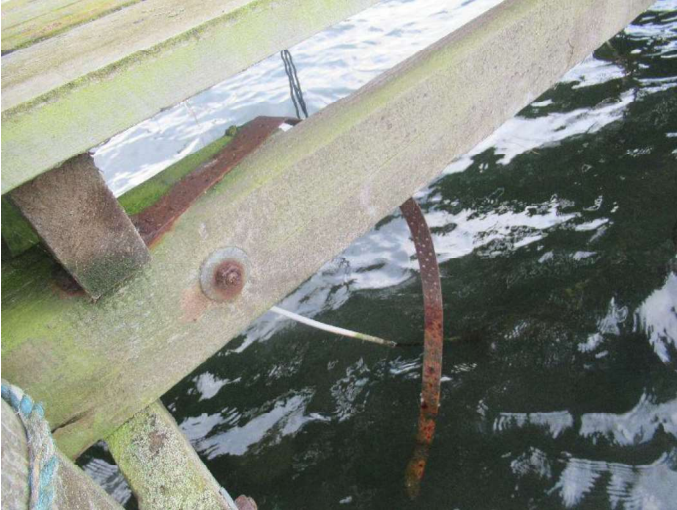
Bro 2 - Elkabler

Skadebeskrivelse: Elkabler er ført på undersiden af broen, langs langsgående bjælker. Der blev observeret et løst kabel ved 4 fag.

Løst hængende elkabel ses ved 4. fag.

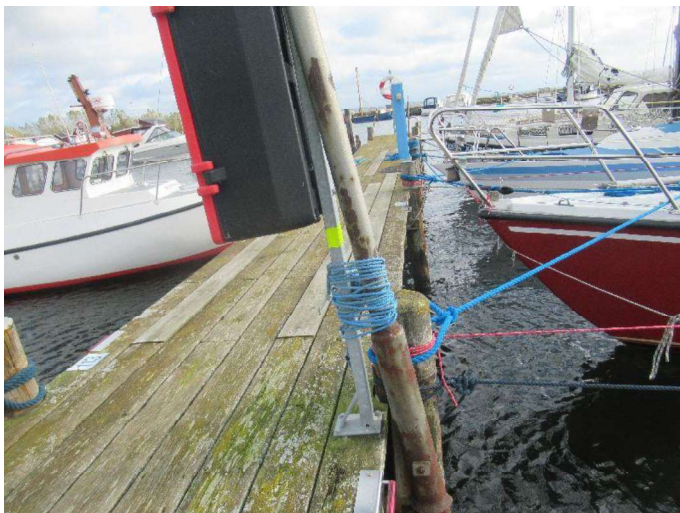
Bro 4 - Belysning

Skadebeskrivelse: Der ses en ældre belysningsstander fastgjort til brandslukkeren.

Standeren ses gennemtæret og fastgørelsen af standen er tvivlsom.

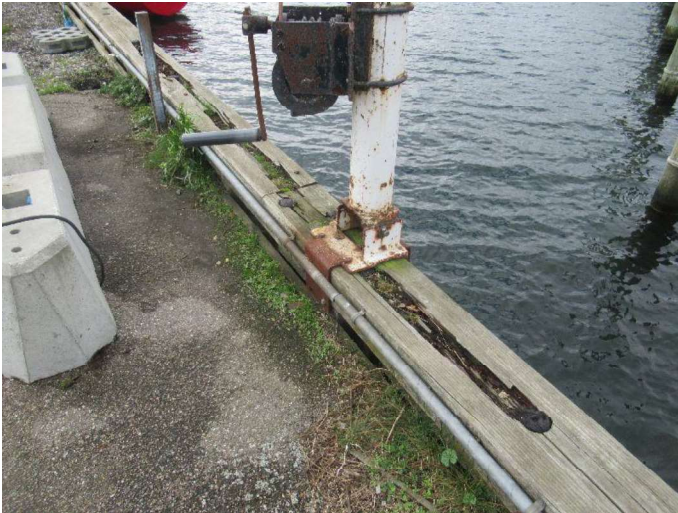
Kran

Kranens funktion er ikke undersøgt i forbindelse med eftersynet. Dog er hammeren under kranen i meget dårlig tilstand. Kranen er dog samtidigt fæstnet til pælen, der er i en del bedre stand end hammeren. Hammeren bør dog stadig skiftes snarligst for at undgå instabilitet af kranen.

Hammeren under kranen er i meget dårlig tilstand. Udskiftning af hammeren er medtaget under job for øst molen.

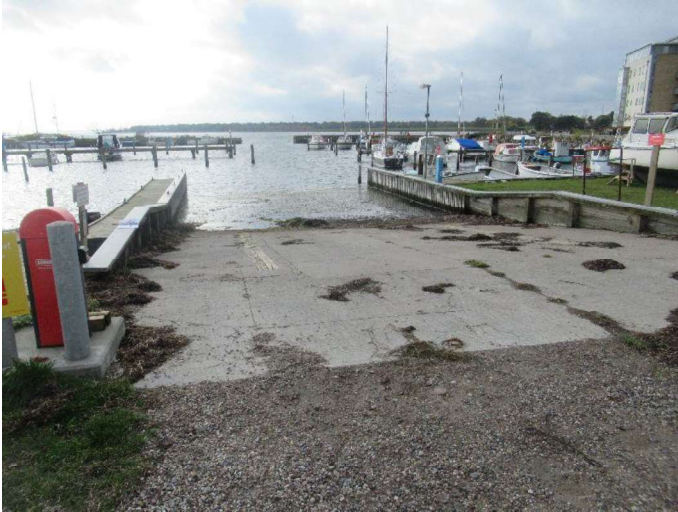
Slæbested - Oversigtsbillede

Slæbestedet fremstår i nogenlunde stand, dog er anløbsvæggene observeret i dårlig stand.

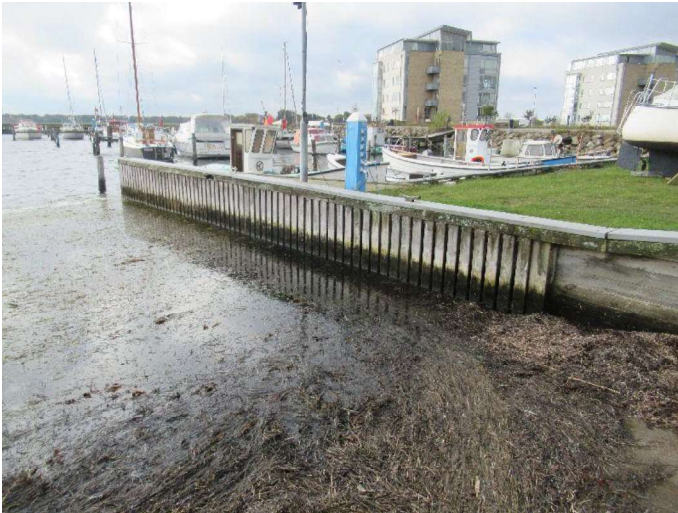
De lodrette fenderbrædder består af ubeskyttet træ og ses i vandlinjen at være mørnet. For den østlige anløbsvæg ses to pæle samt et lodret fenderbræt at være rådkadet. Rådkader ses yderligere i begge nordlige ender af den langsgående overliggende bjælke.

Slæbested - Anløbsvægge
Østlig anløbsvæg med rådkade i pæle.

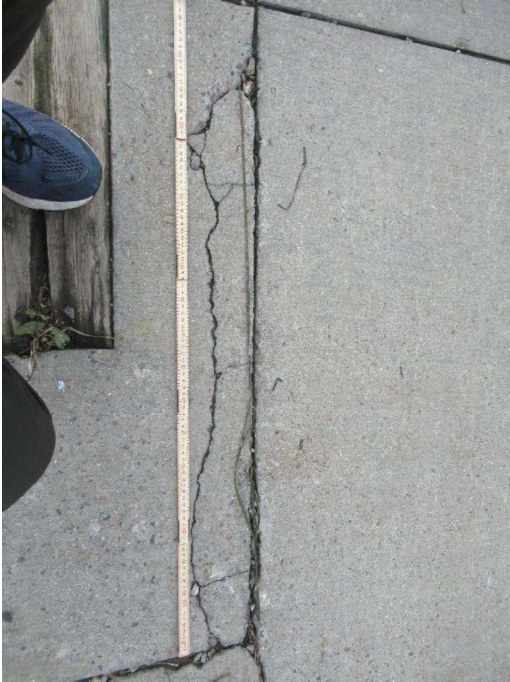
Slæbested - Belægning

Betondækket ses med enkelte langsgående revner omkring støbeskel. Trælisterne under vand fremstår umiddelbart i god stand.

Det ses nogle grove revner i betonen.

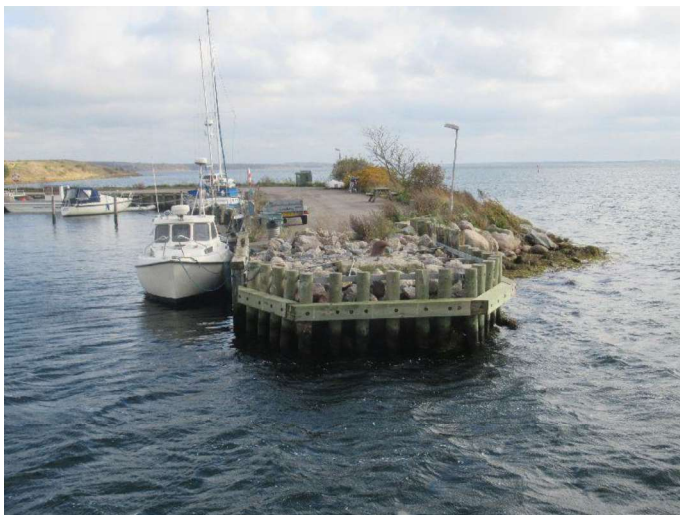
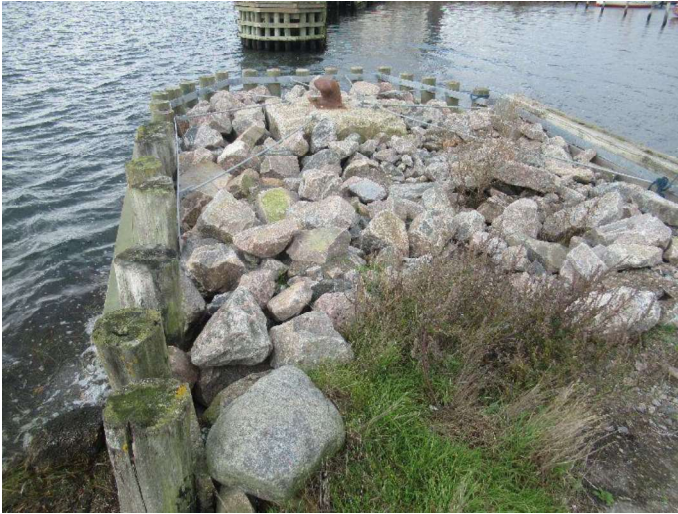
Molehovedet fremstår overordnet i dårlig stand. De omkransende pæle ses særligt i vandlinjen rådskadet og en enkelt er observeret manglende. Stenopdæmningen er tillige observeret begyndende sammenskræden.

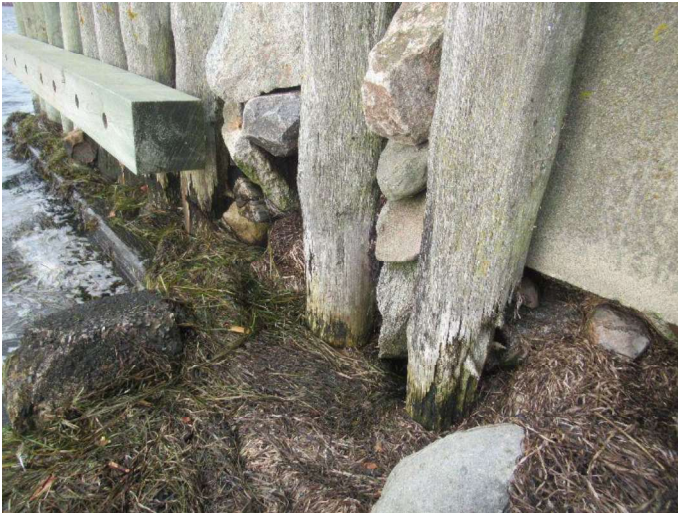
Molehoved øst - Opfyldning

Skadebeskrivelse: Den opdæmmede stensætning er i god stand. Dog er der placeret nogle gamle pæle ved det sydlige hjørne. Disse er meget slidte og hvis de knækker vil noget af molehovedet skride sammen. Der vil ikke være tale om en total sammenstyrtning, men det bør overvejes om stensætningen kan sikres inden at dette finder sted.

Opfyldning er pt. ok, men der er farer for skred ved de gamle pæle.

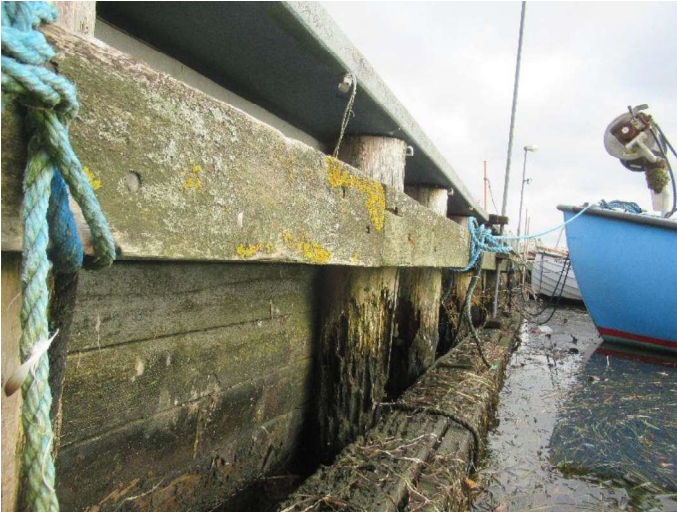
Vest land - Kajvæg

Skadebeskrivelse: Kajvæggen fremstår i dårlig stand. De horisontale brædder i vandgangsnittet at være stærkt opfugtede og enkelte fremstår med rådkader. Flere af pælene ses stærkt rådkadede.

Langs væggen ses der kraftig nedbrydning i flere af pælene.

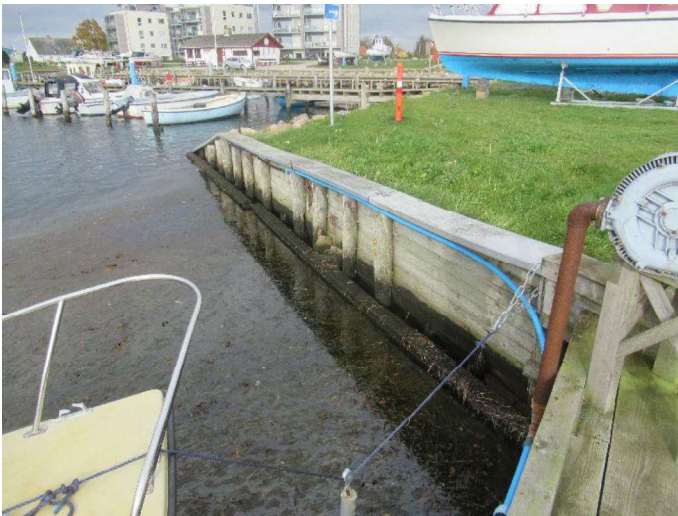
Øst land - Kajvæg oversigtsbillede

Kajvæggenes pæle ses mange steder ved vandgangssnit stærkt reduceret i omkreds grundet rådskader.

Ligeledes ses særligt brædder i vandgangssnittet stærkt rådskadet. Der blev ikke observeret huller eller andre brud langs strækningen. Den ovenliggende plasticplade fremstår med sætninger og har slået sig. Derudover fremstår fenderen råden og ikke længere fastsiddende ved nogen af pælene.

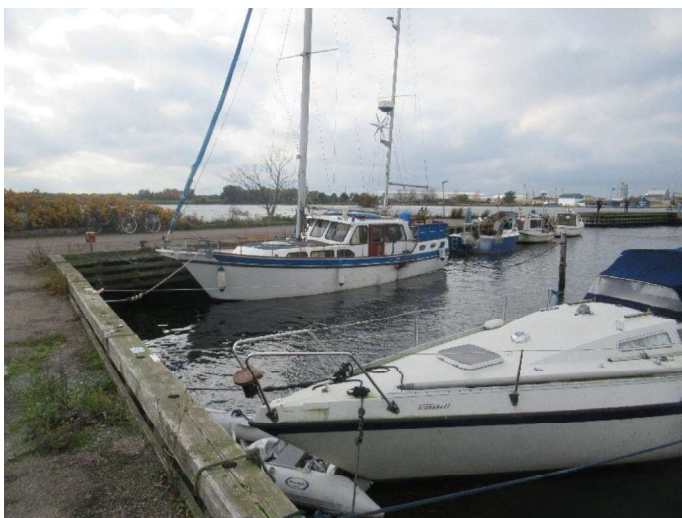
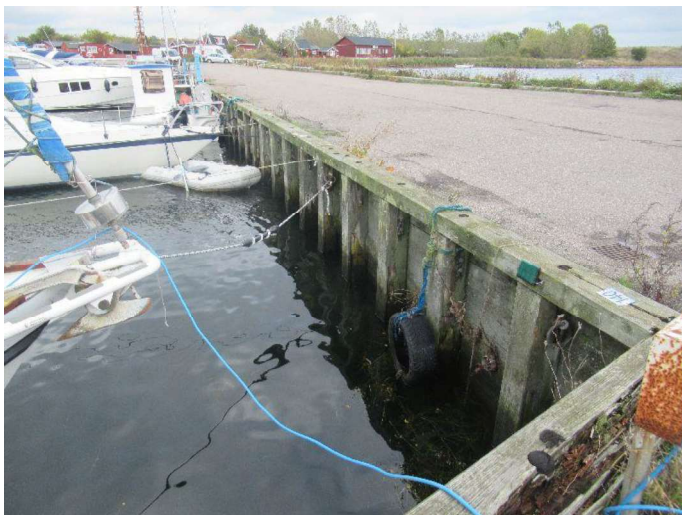
Flere steder langs molen ses tidligere udbedrede og nye sammensynkninger i asfalten hvor bagfyldet er eroderet bort. Træhammeren ses flere steder rådskadet.

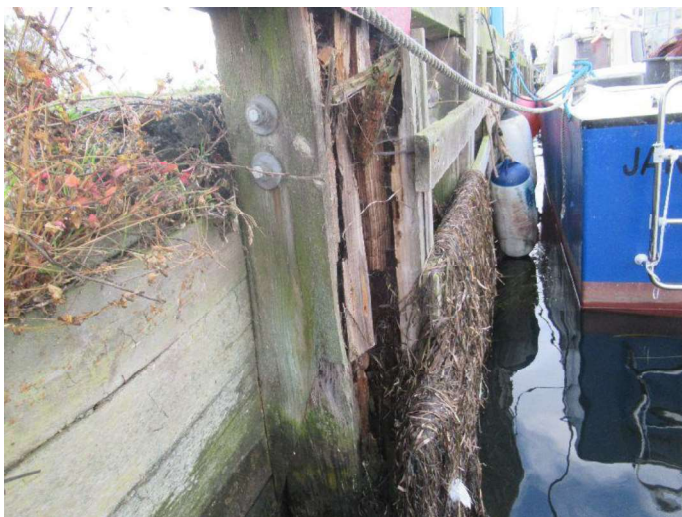
Øst mole - Kajvæg

Pælene ved kajvæggen er flere steder stærkt skadede og i meget ringe forfatning.

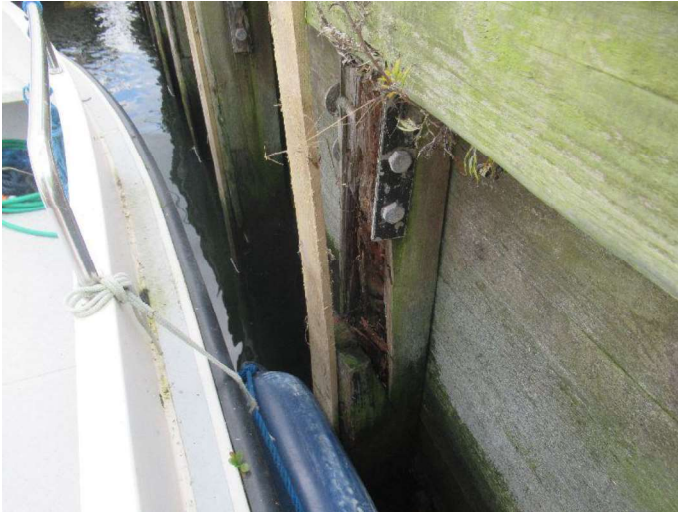
Øst mole - Kajvæg

Flere steder er pæle så kraftigt skadede at de ikke kan forventes at opretholde deres funktion.

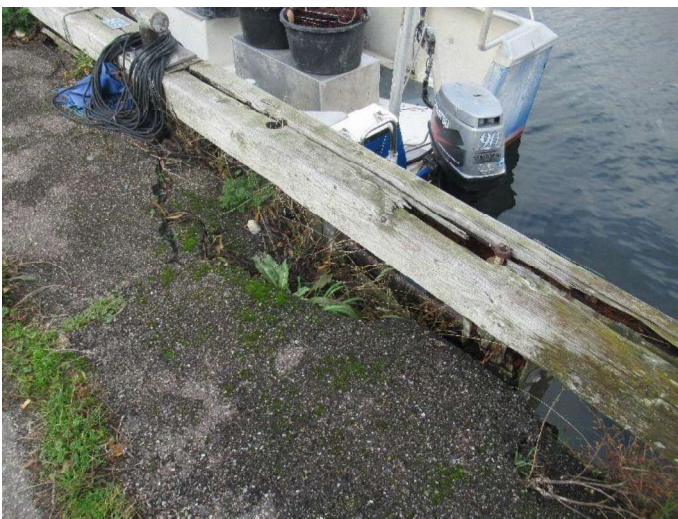
Øst mole - Kajvæg

Som konsekvens af nedbrydning i kajvæggen ses der sammenstyrning i belægningen flere steder på bagsiden af væggen.

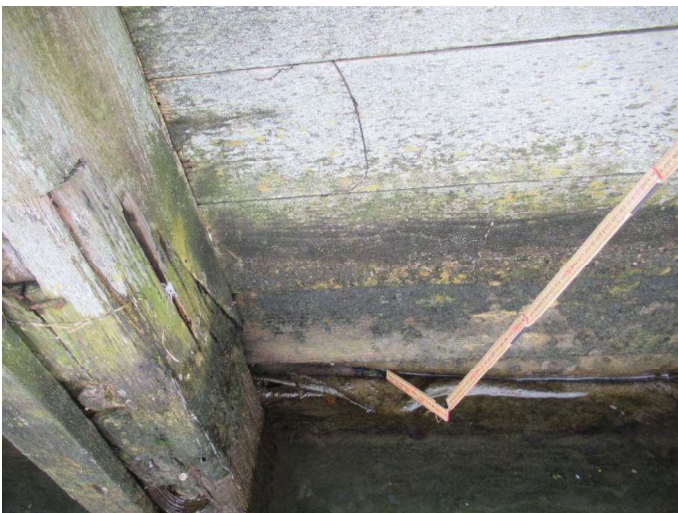
Øst mole - Kajvæg

Flere steder er filterdugen synlig imellem brædder ved vandgangsnittet. Det lader til at dugen ikke er tæt her da man flere steder kan skimte det bagvedliggende materiale.

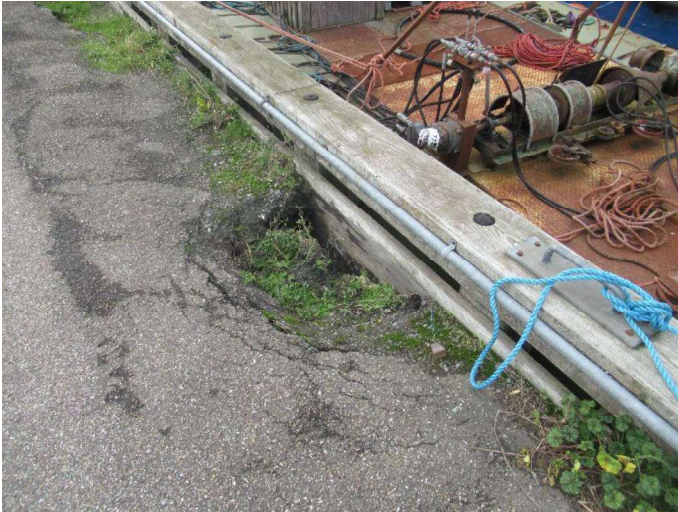
Øst mole - Kajvæg

Grundet underskyldning/udvaskning ses der flere steder store huller/lunker bag kajvæggen.

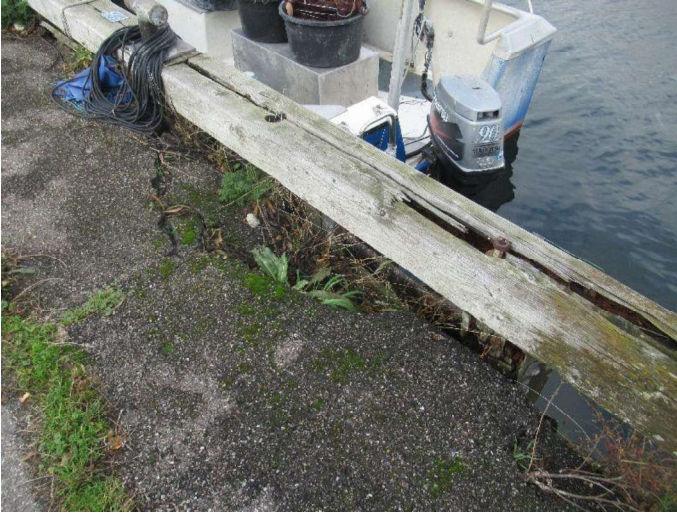
Øst mole - Hammer

Træhammeren fremstår i meget dårlig tilstand og flere steder er det tvivlsomt om den overhovedet kan opretholde sin funktion.

Hammer fremstår langs hele strækningen med kraftigt slid og råd. Flere steder har den ikke længere nogen funktion.

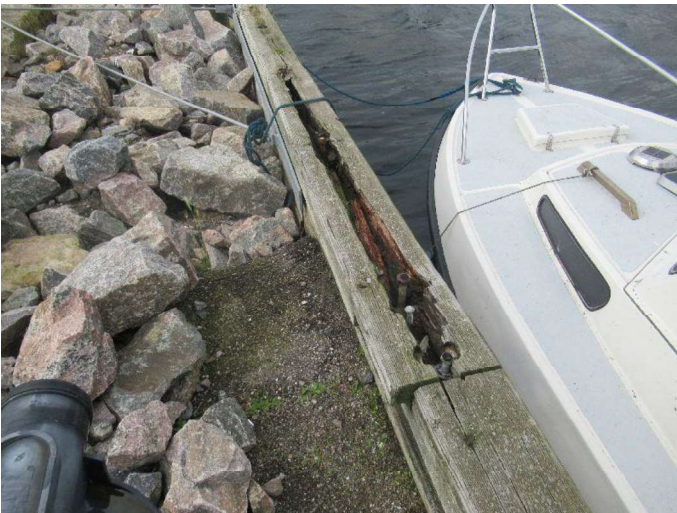
Øst mole - Hammer

Helt ud til molehovedet ses hammeren at være i ringe tilstand.

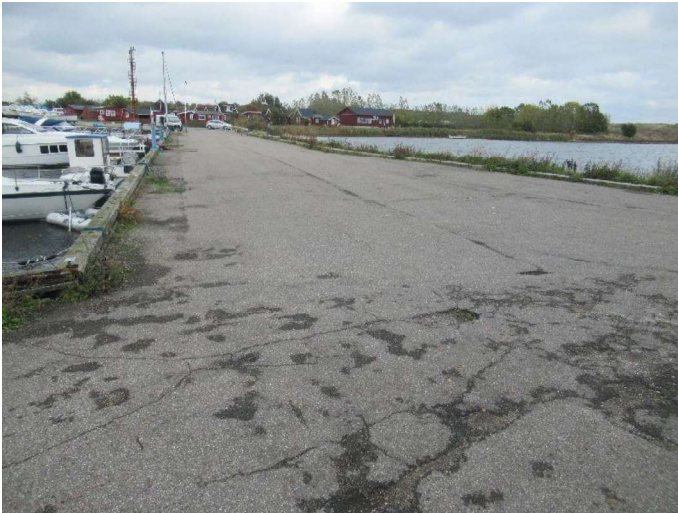
Øst mole - Belægning

Ca. midt på molen ved vinkelknækket i orienteringen øst-vest er der midt på molen observeret mindre belægningsskader.

Ud over huller bag kajvæggen er belægning i ok stand. Fremstår med flere revner og enkelte små huller.

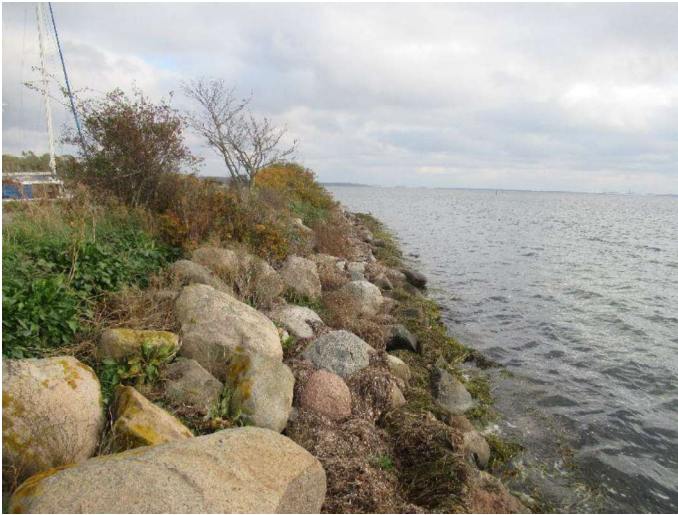
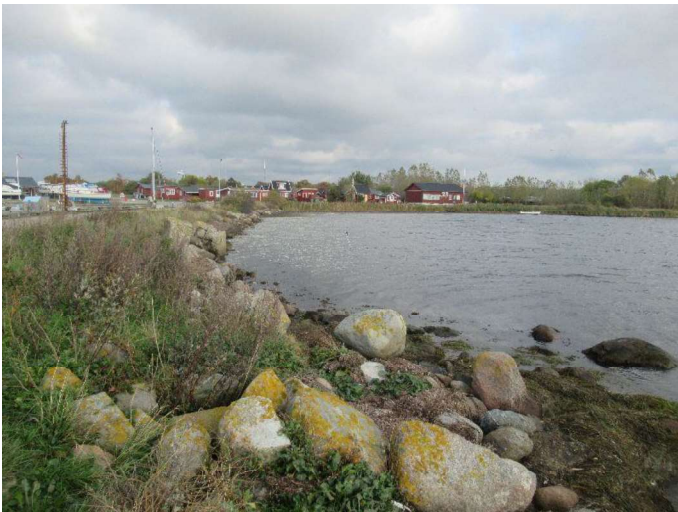
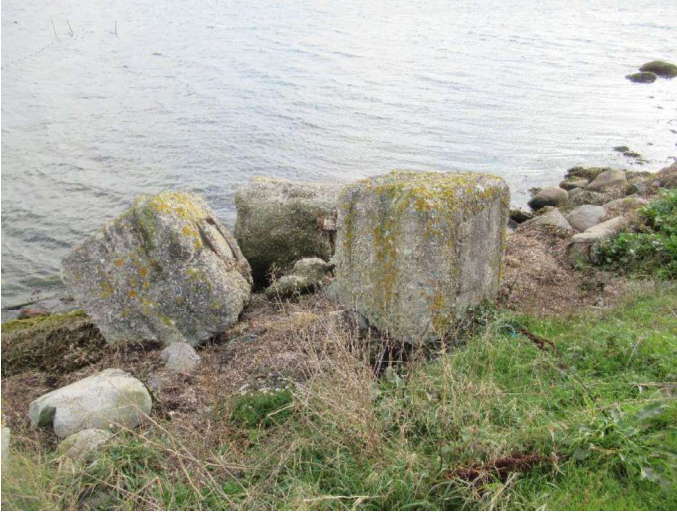
Skråningen fremstår i nogenlunde stand. Der ses kraftig bevoksning som flere steder har skjult stenskastningen. Flere steder langs skråningen ses mindre skred af større sten, og enkelte steder er der observeret større mængder byggeaffald.
