SANDVIG HAVN

Sandvigvej 2-4, 4735 Mern

Eftersyn

10-08-2020

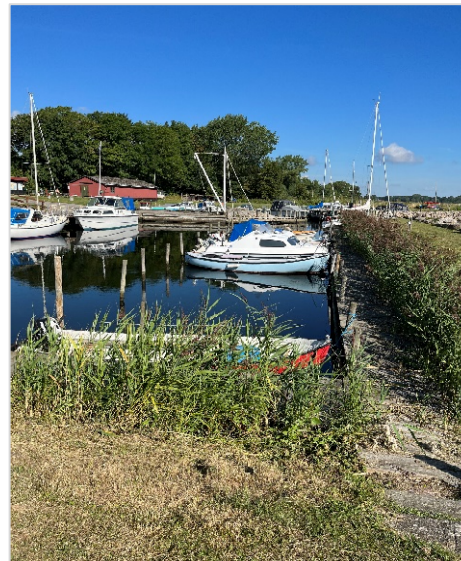
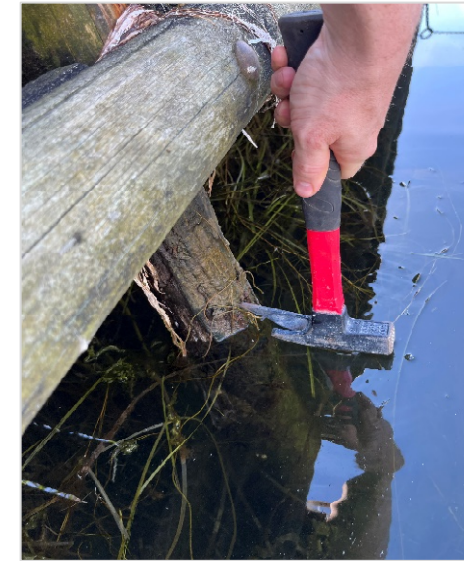
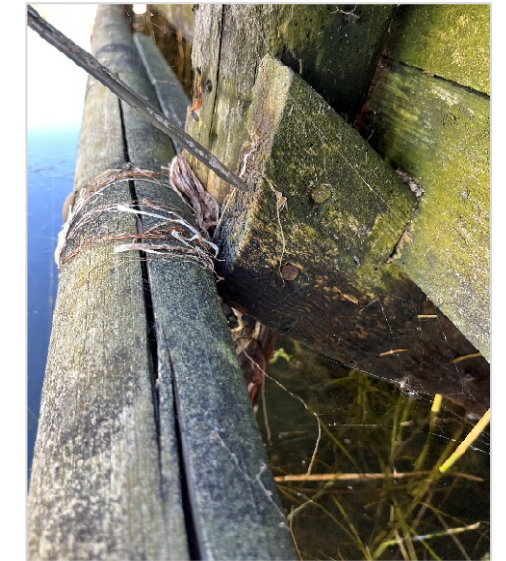
Bro 1

Yderste del af bro 1 er funderet på én pælerække og betonfundamenter på stenmole 1. Inderst er broen funderet på 2 pælerækker i hhv. stenmole 1 og stenkastning 1.

Element	Tilstand
Brodæk	2
Betonfundamenter	3
Pæle	3
Fortøjningspæle	1
Rampe	2
Fortøjningsudstyr	0
Afstivning	3
Fender	2
Trappe	1

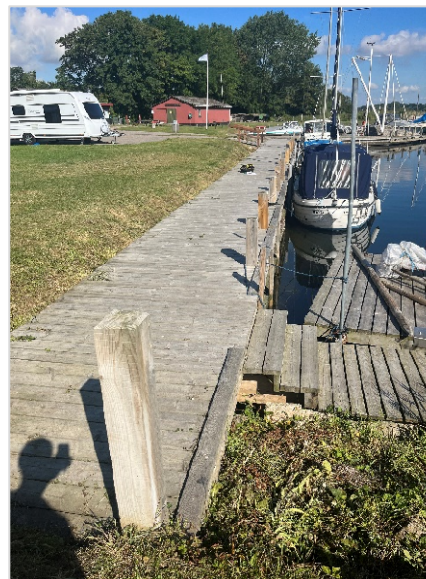
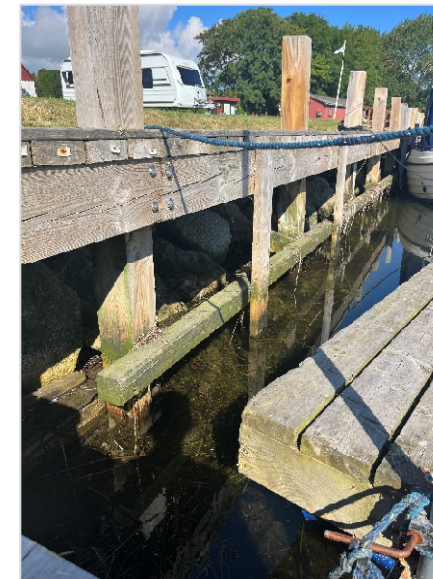
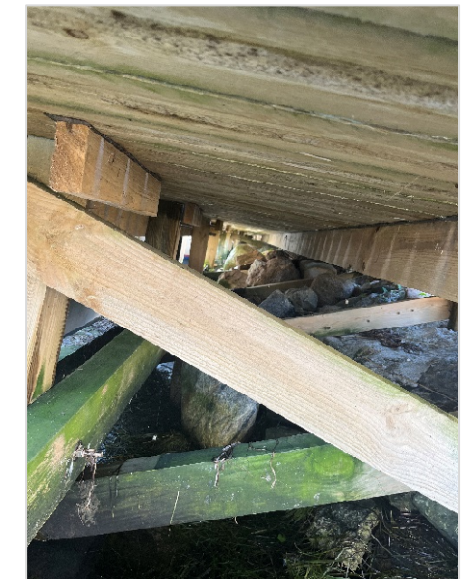
Bro 2 er en nyere træbro funderet på to pælerækker. Broen er forbundet til bro 1 med en trappe. For enden af bro 2 ligger en tværløbende anlægsbro til slæbested 1.

Element	Tilstand
Brodæk	1
Bjælker	1
Pæle	1
Fender	2
Afstivning	1
Rampe	1

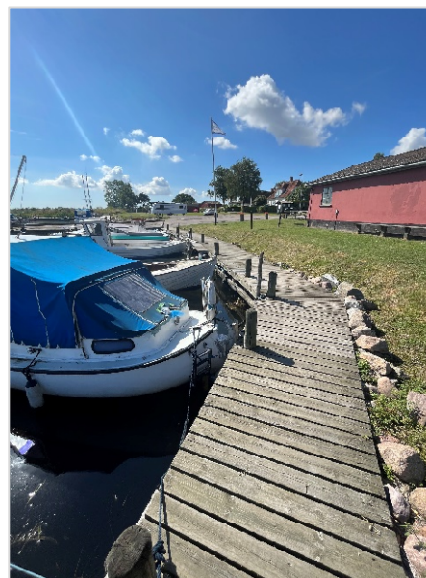
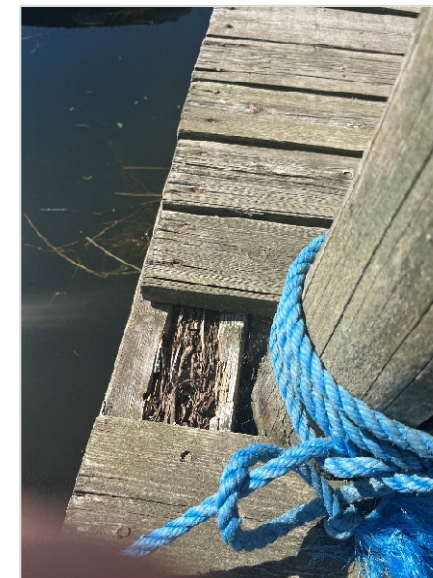
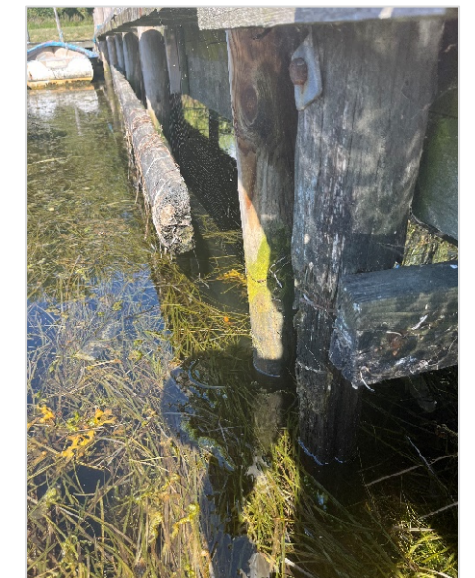
Bro 3 har en pælerække ind imod bassinet og er understøttet på kaj 2 på yderisden. Broen løber fra kaj 1 til stenmole 2 hvor broen løber parrallelt med molen på et ca. 10m langt stykke.

Element	Tilstand
Brodæk	2
Bjælker	2
Pæle	4
Fortøjningspæle	3
Afstivning	2
Fender	2

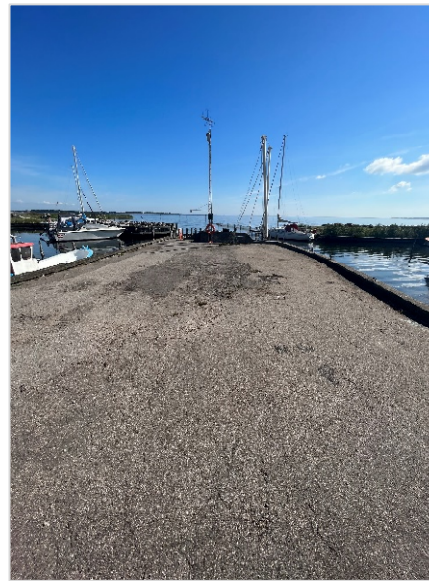
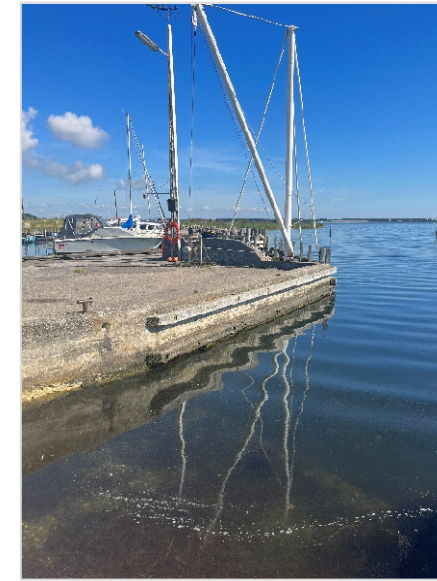
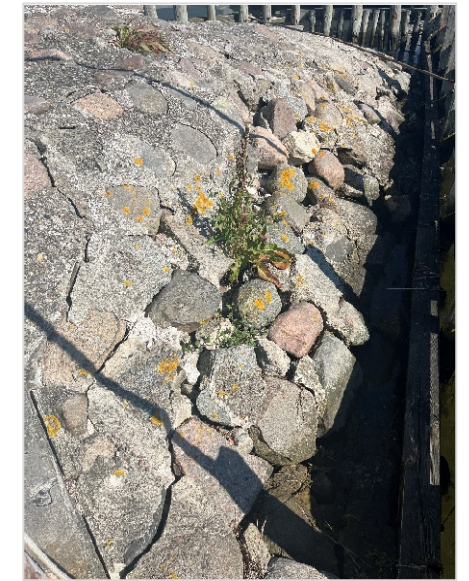
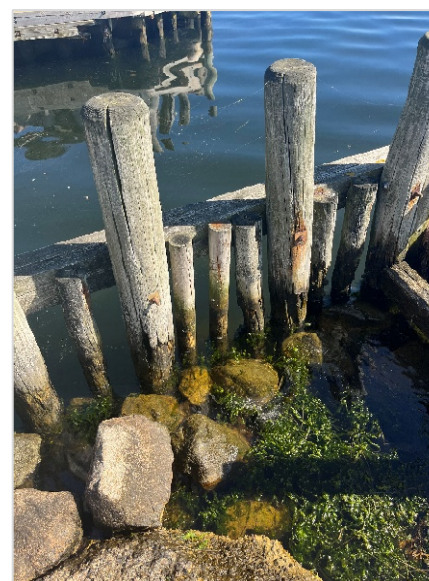
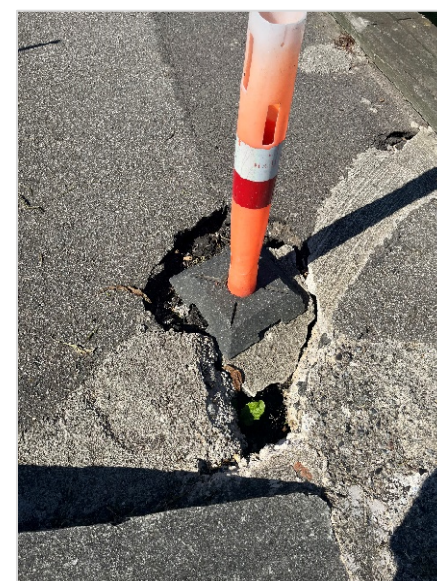
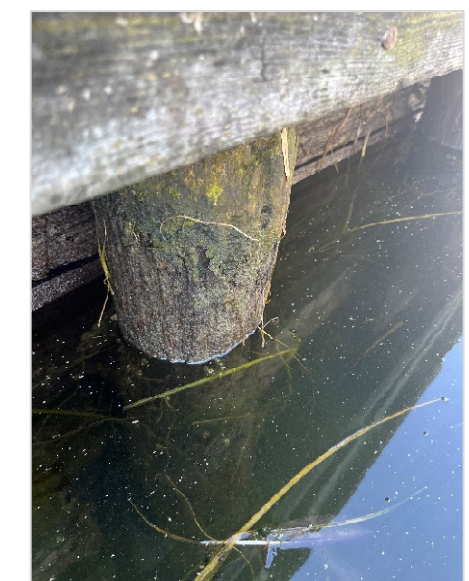
Kaj 1

Kajstrækning består af tre konstruktioner. Første stykke en en betonoverbygning med ukendt fundering. Herefter er der et stenglacier der tilbageholdes af træpæle og et stræk. Sidste stykke er lavet som en københavnevæg. I overgangen fra asfalt til stenglacier er en betonstøttemur og og kran. Funktionaliteten af kranen er ikke testet.

Element	Tilstand
Kajvæg - beton	
Overbygning	2
Fender	3
Fundering	-
Kajvæg - træ yderst	
Pæle	4
Fender	4
Glacier	2
væg	4
Kajvæg - KBH-væg	
Væg	4
Pæle	4
Fender	4
Belægning - asfalt	3
Kran	2
Betonstøttemur	2

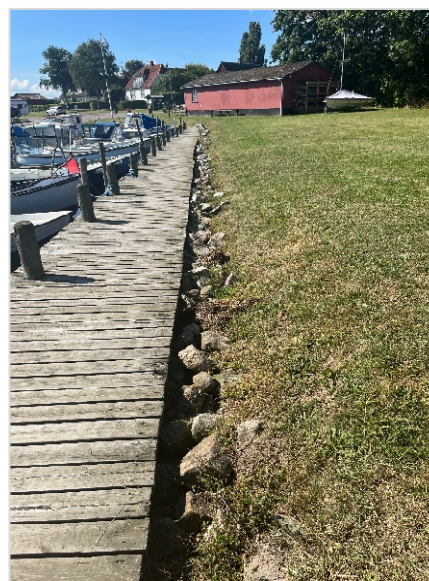
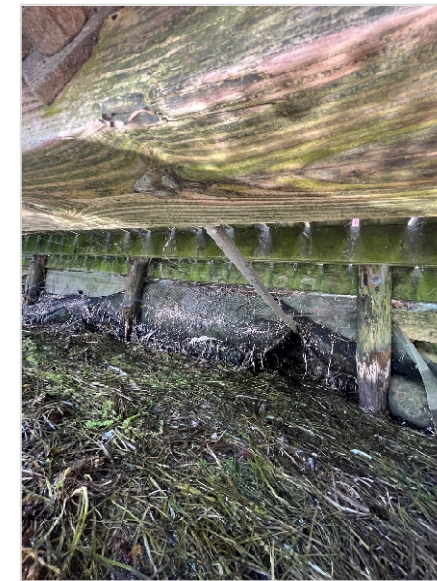
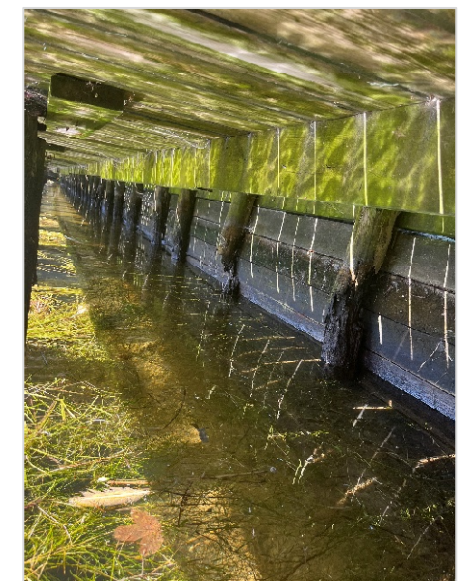
Kaj 2

Kajstrækning 2 er placeret under bro 3 og består af horisontale planker der er fastholdt af pæle. Bag ved plankerne er placeret en fiberdug.

Element	Tilstand
Kajvæg	4
Pæle	4

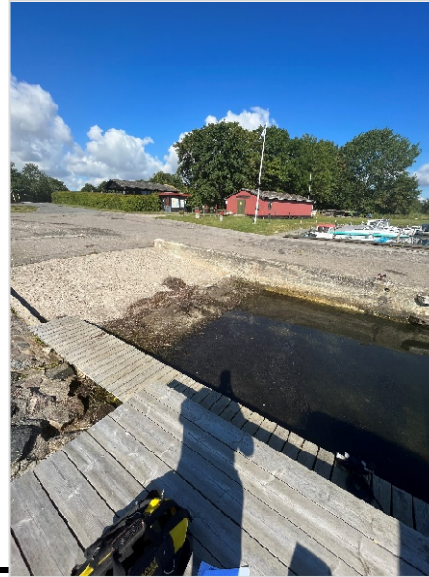
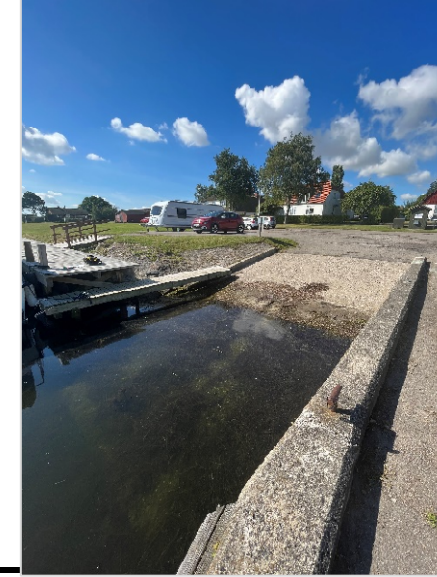
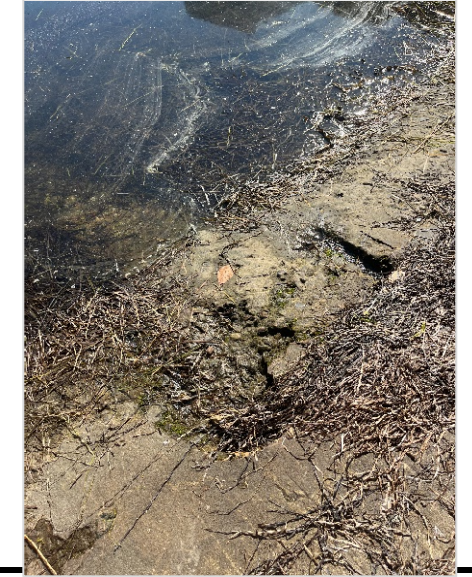
Slæbested 1 består af en betonbundplade og en beton væg (venstreside) samt et væg der er udført som stenglacier (højre side). På højre side er ligeledes en lille anløbsbro.

Element	Tilstand
Belægning	3
Vægge	3
Glacier	1
Anløbsbro	
Brodæk	1
Bjælker	1
Pæle	1
Fortøjningsudstyr	2

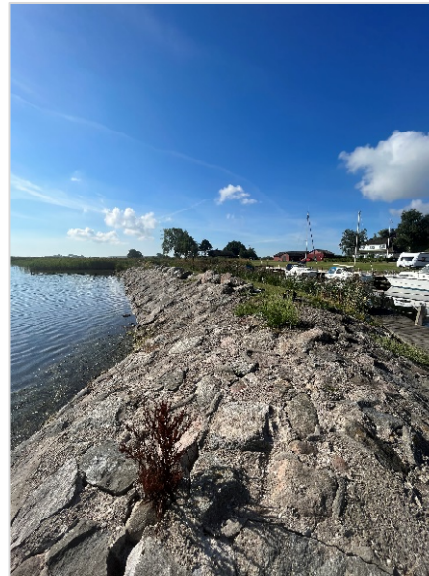
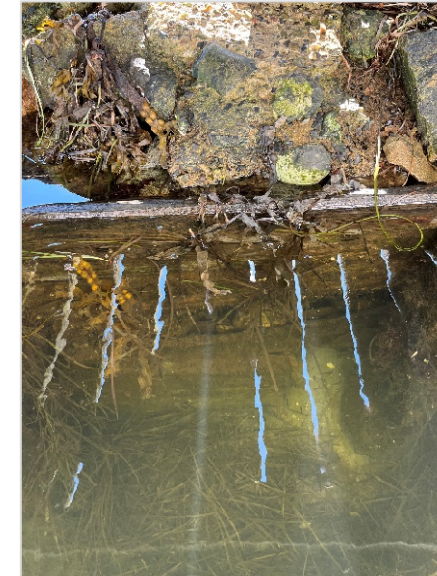
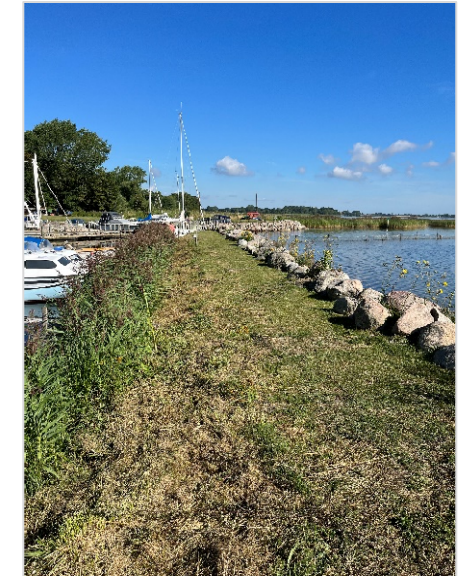
Stenmole 1 består på ydersiden af et stenglacier og på indersiden af en jordskråning. På indersiden er bro 1 placeret over skråningen. Langs den yderste del imod indsejlingen er der en træspuns som fastholder stenglacier.

Element	Tilstand
Skråning	1
Glacier	2
Træspuns	
Pæle	4
Væg	4

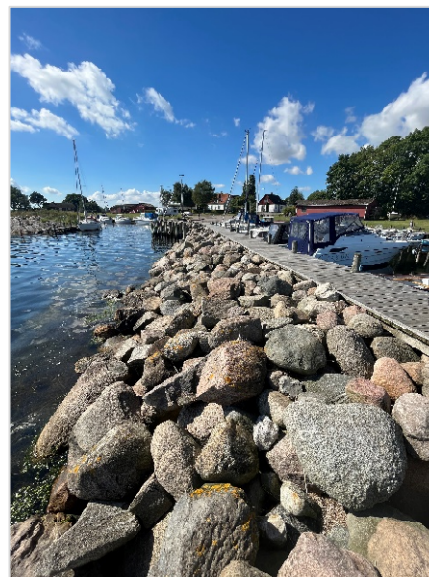
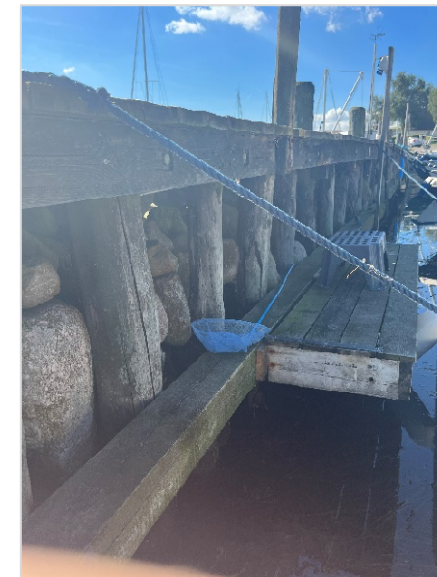
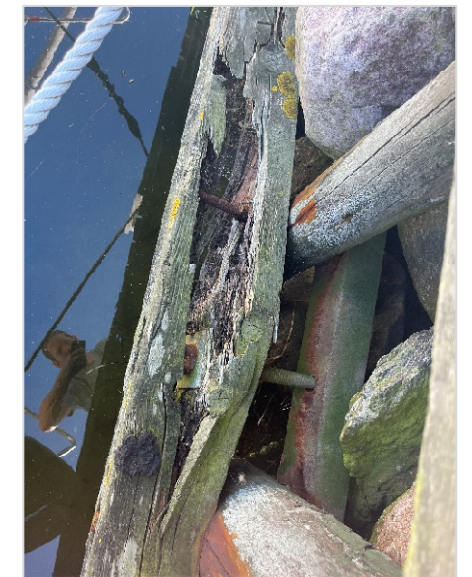
Stenmole 2 består på ydersiden af en stenkastning og på indersiden af en pælerække, der fastholder stenene. Pælene fungerer samtidig som understøtning til den ovenliggende bro.

Element	Tilstand
Stenkastning	1
Pæle	2
Stræk	4
Bro	
Brodæk	2
Bjælker	2

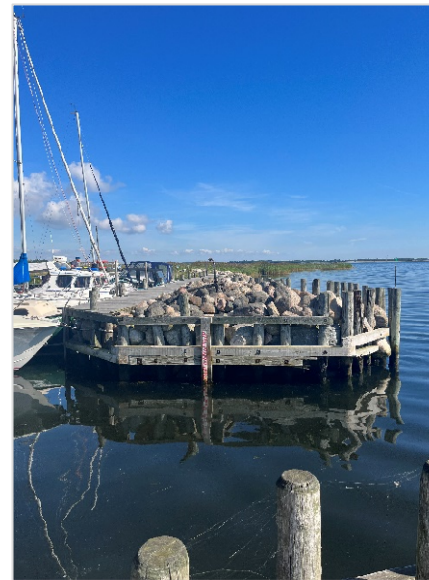
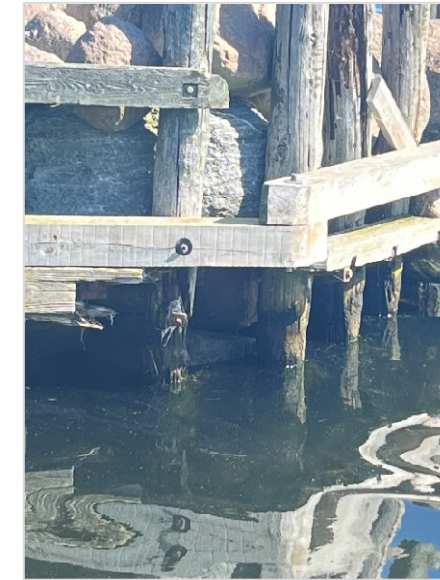
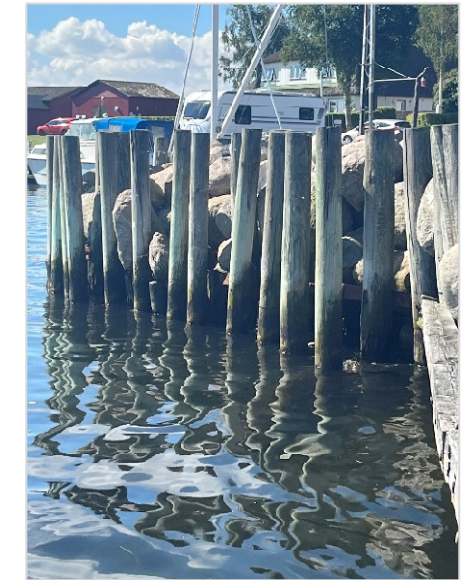
Molehoved 1 er placeret for anden af stenmole 2 og består af pæle, der er fastholdt af et stræk. Der ses ligledes noget, der ligner en gammel betonkonstruktion inde i molehovedet og der er antageligt ankerstænger, der fastholder strækket. I overgangen imellem mole og molehoved er strækket kraftigt nedbrudt.

Element	Tilstand
Pæle	3
Fender/stræk	4
Fyld	1

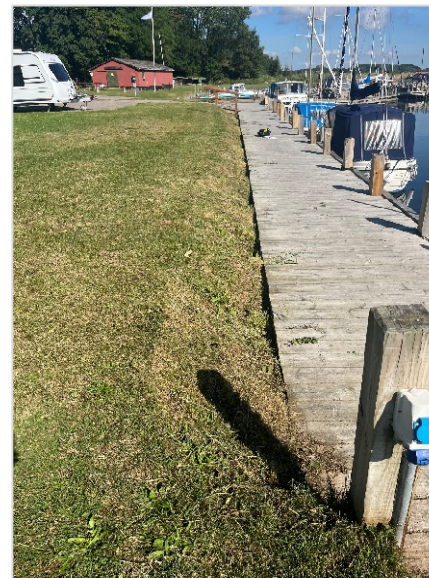
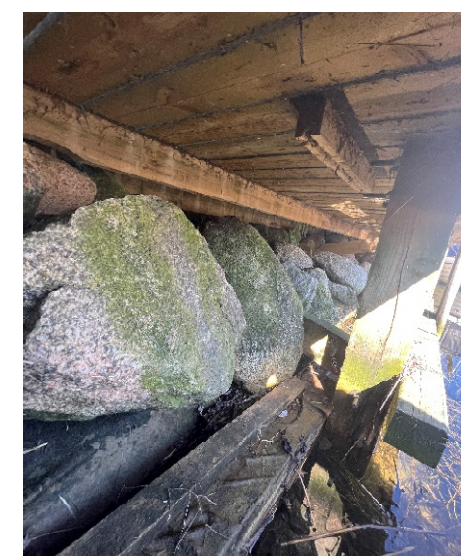
Første del af stenkastning 1 er en jordskråning og anden del er en stenkastning under bro 2, der delvist tilbageholdes af bjælker på bro 2.

Element	Tilstand
Stenkastning	1
Skråning	1

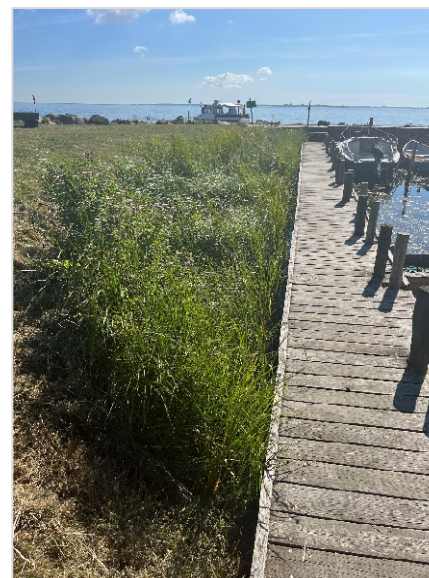
Stenkastning 2 består af en jordskråning og der ses ingen tydelige skred.

Element	Tilstand
Skråning	1
