SMART Havne - Generaleftersynsrapport

Stege Skibsværft

Generaleftersynsdata

Udførelsesdato:	2020-11-13	Vejr:	Overskyet
Udførende:	Broconsult	Temperatur:	8.0
Initialer:	TOFJ

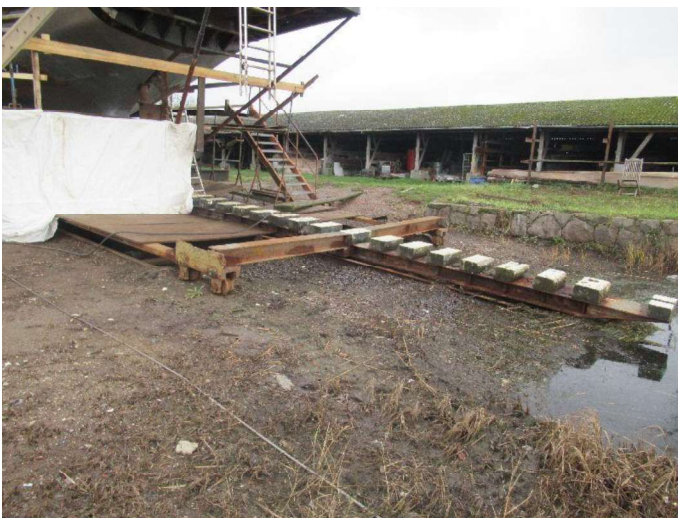
Beddinganlæg - oversigt del 1

Beddingen består af malet stål, som fremstår i nogenlunde stand, dog ses generelt malingsafskalning og overfladekorrosion. Derudover består anlægget af diverse beton fundament, bjælker og stolper. Generelt fremstår disse kraftigt nedbrudte og armeringen er blotlagt flere steder.

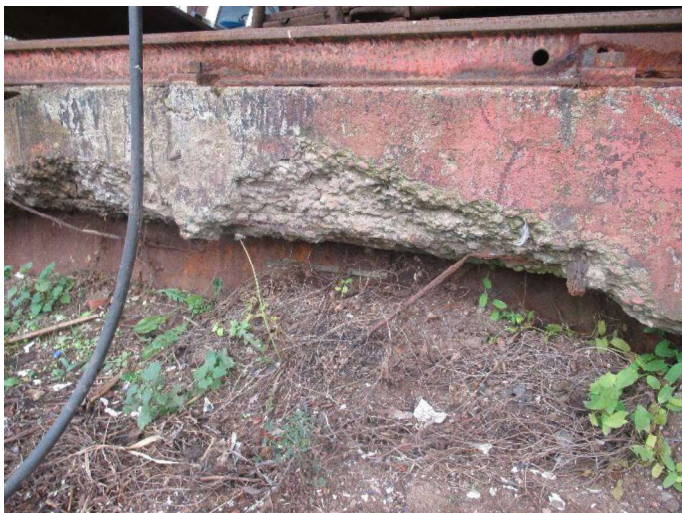
Beddinganlæg - fundamenter

Under beddingslæggets skinner ses der kraftig erosion i betonen og armeringen ses blotlagt og knækket.

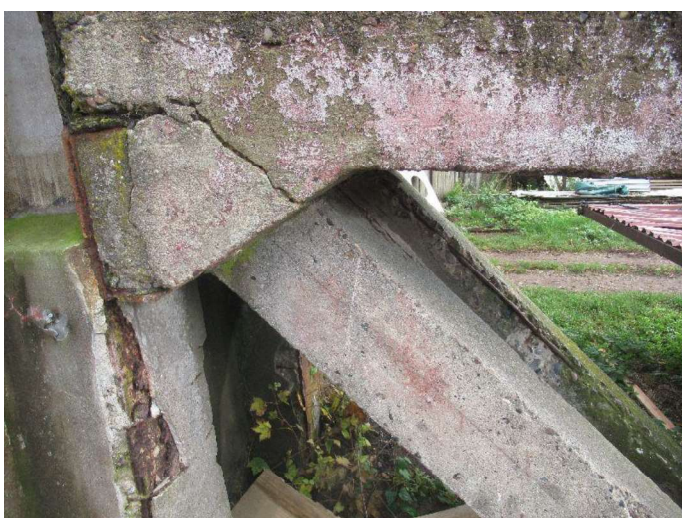
Beddinganlæg - beton modholdet

Ligesom resten af betonen i anlægget ses der alvorlige skader på modholdet i toppen af beddinganlægget. Armeringen er blotlagt og der er flere revner og afskaldninger.

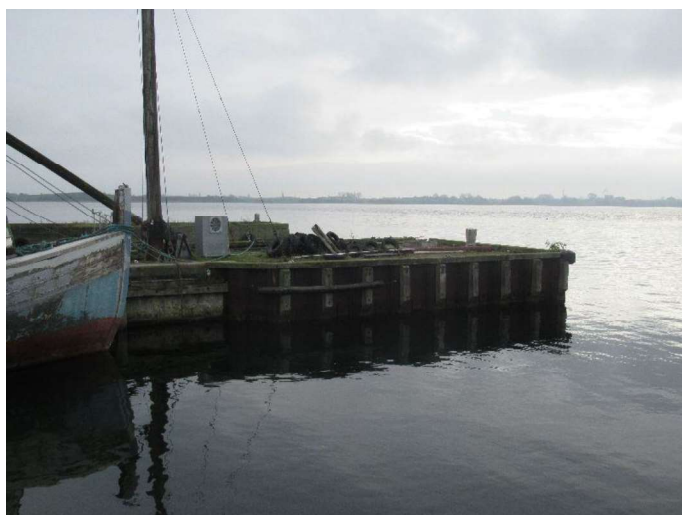
Kaj midt - Oversigtsbillede - stålspons

Spunsvæggen omkring arbejdsplatformen fremstår korroderet med grubetæring. Der er ikke observeret gennemtæring, låsesprængninger eller underskyldninger. Der er ikke påhæftet anoder på kajmolen.

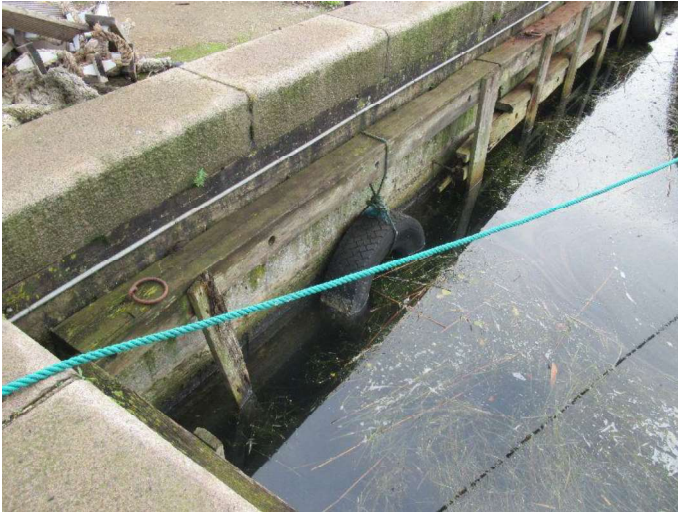
Kaj midt - Fendre

Skadebeskrivelse: Kajens fendere består af ubehandlet træ og fremstår ældet og er flere steder manglende eller kraftigt skadede.

Langs stykket op imod kaj nord er den nederste bjælke knækket.

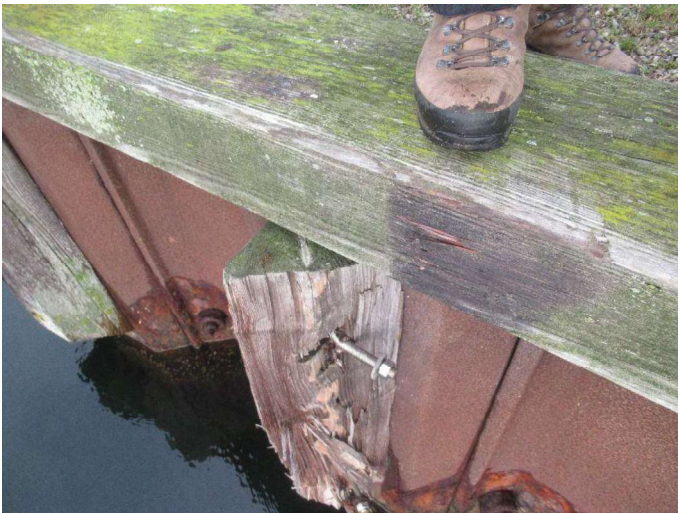
Kaj midt - Fendre

Flere af fendrestolper på spunsen er skadede og med ophørt funktion.

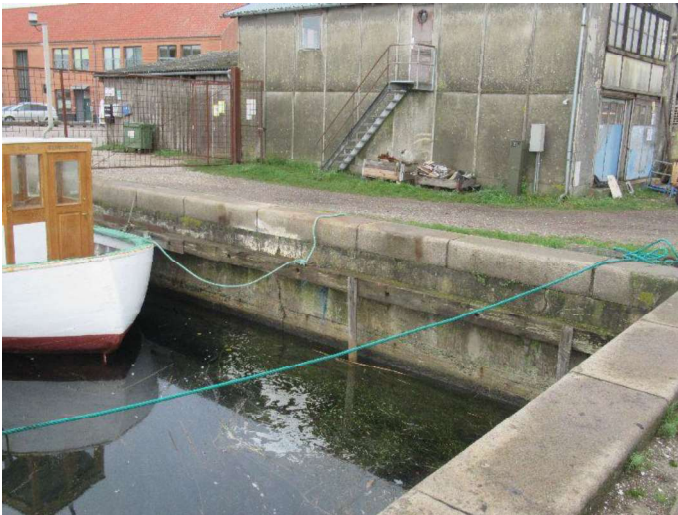
Kaj nord - oversigtsbillede

Overordnet fremstår kajstrækningen slidt og ældet med en enkelt lodret grov revne ca. midt i kajen. Metalplader bag væggen dækker over dybe huller pga. udskyldning af bagfyld.

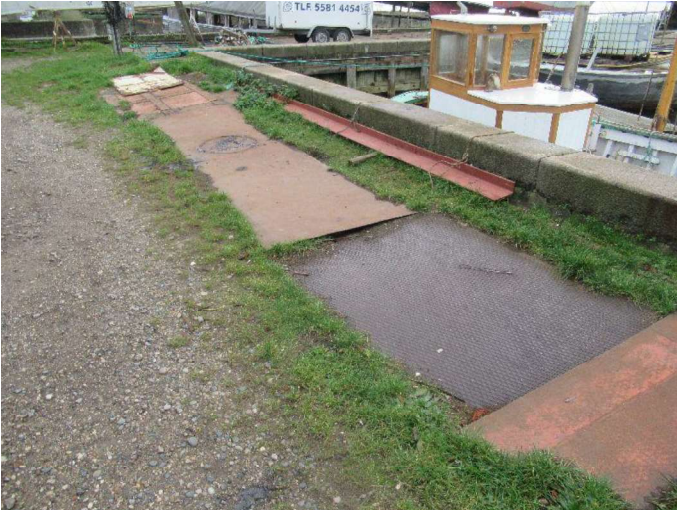
Kaj nord - kajvæg

Skadebeskrivelse: Kajvæggen består af beton. På kajen ses en enkelt lodret meget grov revne ved afløbsrør ca. midt på kajstrækningen. Kajvæggen funktion anses som ophørt i og med den ikke længere tilbageholder det bagvedlæggende fyld.

Medarbejdere på skibsværftet kunne oplyse at metalplader dækker over dybe huller der kun bliver større.

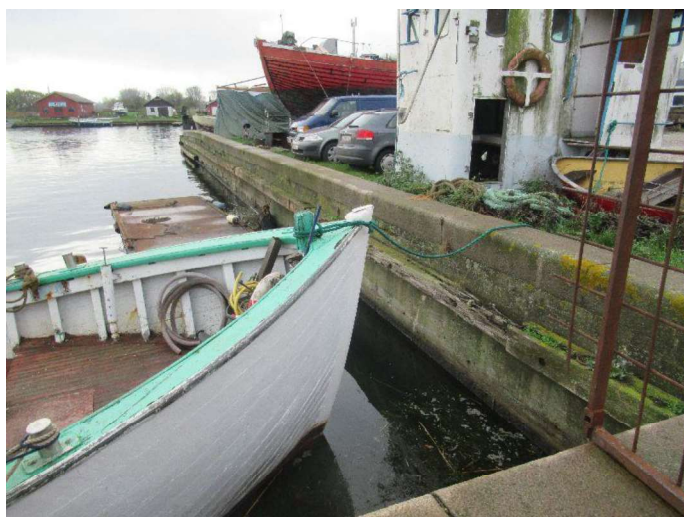
Kaj vest - oversigtsbillede

Overordnet fremstår kajstrækningen slidt og ældet og grundet kraftig underskyldning - i dårlig stand.

Ved den sydlige ende anes en større sætning og dykker fra skibsværftet oplyser at den yderste del af kajen er fuldstændig udhulet og umiddelbart selvbærende.

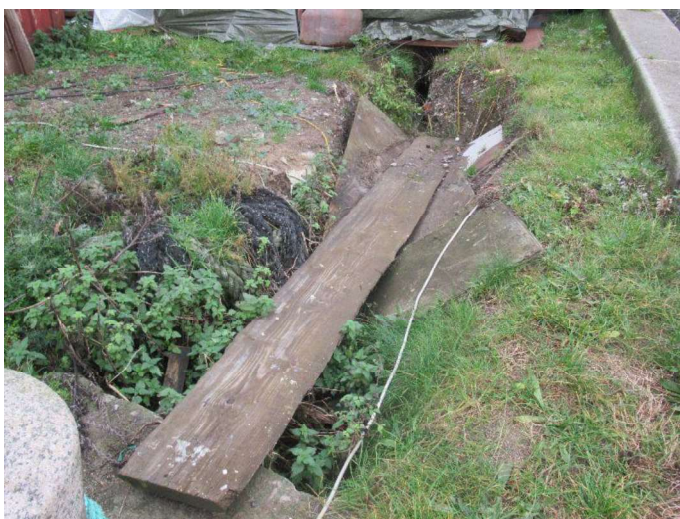
Kaj vest - Kajvæg

Træspunsen fremstår ældet men der er ikke set tegn på rådskader eller andre skader over vandet. Væggens funktion anses dog som ophørt - dette ses pga. de store huller bag væggen der kun kan skyldes udvaskning af materiale.

Udvaskning af materiale betyder der er kommet en dyb (+1m) rende bag væggen.

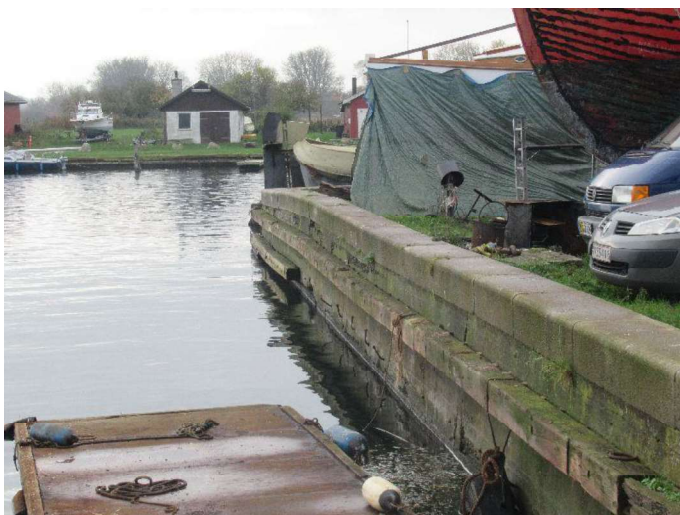
Kaj vest - Kajvæg

Under hammeren ses flere steder afskalninger. De sydligste 8-10 m har evt. sat sig op til en halv meter.

Væggen har både sat sig vertikalt (ca. 30-40cm) og horisontalt (0cm ud i bassinet).

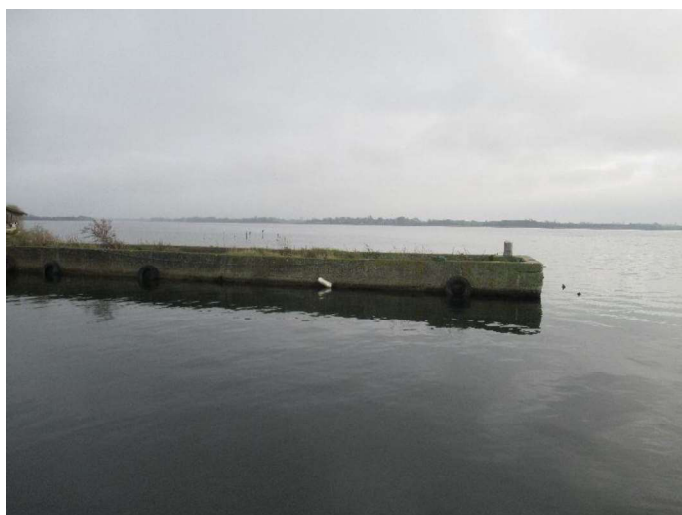
Kaj øst - oversigtsbillede

Pælefunderingen langs kajstrækningen under betonoverbygningen fremstår med rådkader og kraftige reducerede tværsnit.

Overordnet set fremstår kajstrækningen under forfald, og særligt i den sydlige ende ses der betonoverbygningen beskadiget. Erosionen af materialet er nu så kraftig at det kun er muligt at komme ud på molen ved at gå på hammeren.

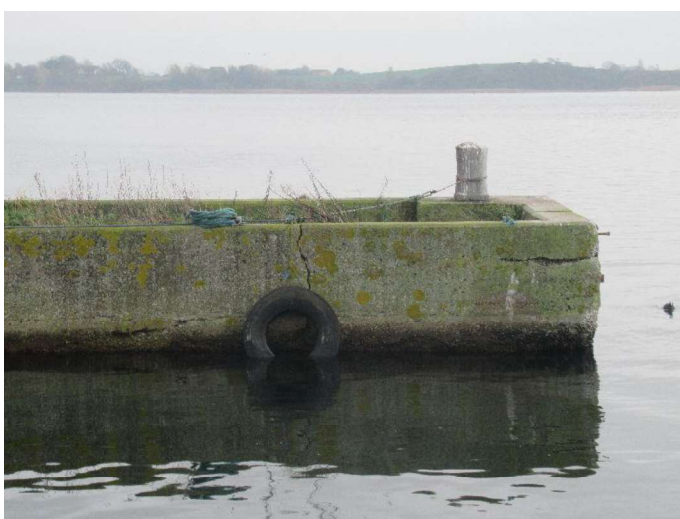
Kaj øst - Kajvæg

I den sydlige ende af kajen ses en meget grov gennemgående lodret revne, hvor hele betonoverbygningen ses flækket. I det sydøstlige hjørne af kajen ses en stor afskalning/erosion og der ses ca. midtpå den sydlige end et skåret hul i kajvæggen ca. 0,5x1 m.

Ved den yderste del af kajen ses der flere grove gennemgående revner.

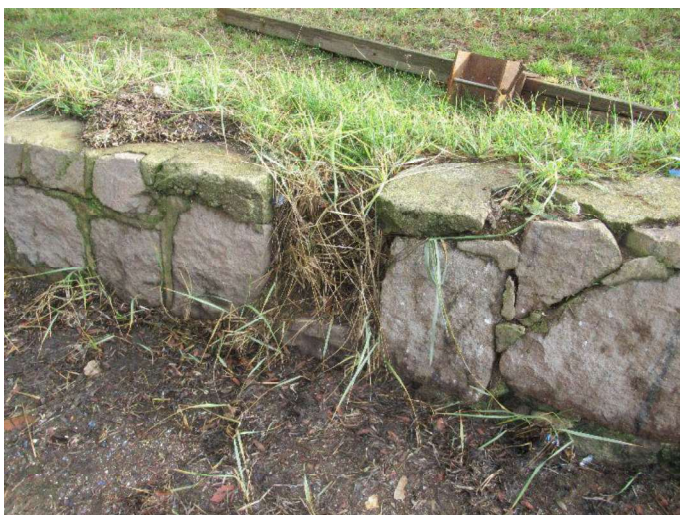
Kaj øst - kajvæg

Skråningen/væggen fremstår i dårlig stand med større sætninger og manglende sten.

Manglende sten samt nedbrudt mørtel i glascisbelagt væg.

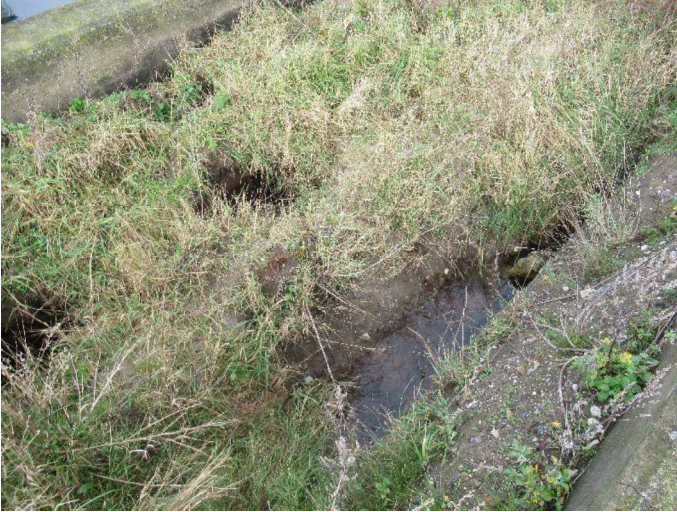
Kaj øst - Kajvæg
Materialet bag væggen er stort set helt skyllet væk.

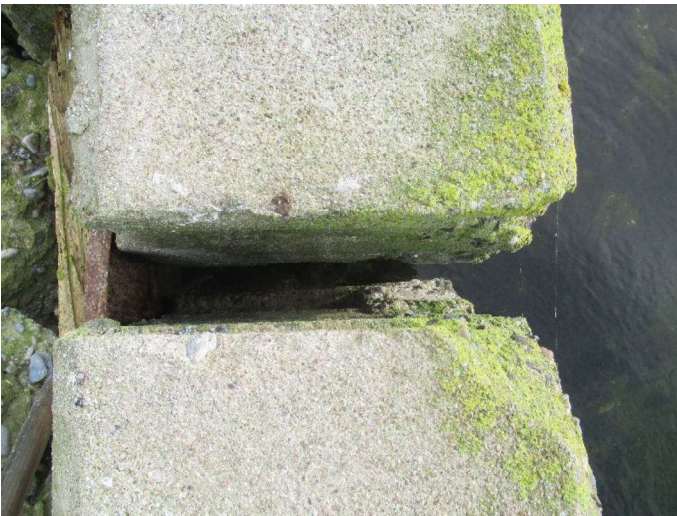
Kaj øst - kajvæg
Yderst ses to store gennemgående revner i væggen.

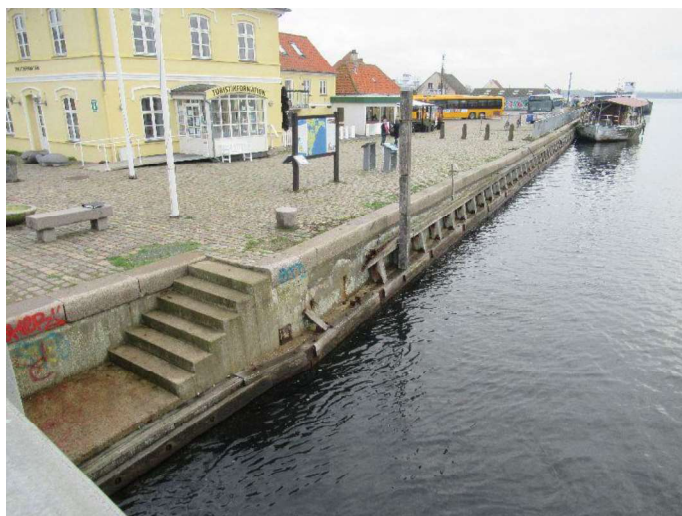
Kaj nordøst - oversigtsbillede

Overordnet set fremstår kajstrækningen slidt og ældet, men der er ikke set nogen defekter eller alvorlige skader - dog er materialet skyllet væk under kaj vest hvilket må antages at have en indvirkning på kaj nordøst.

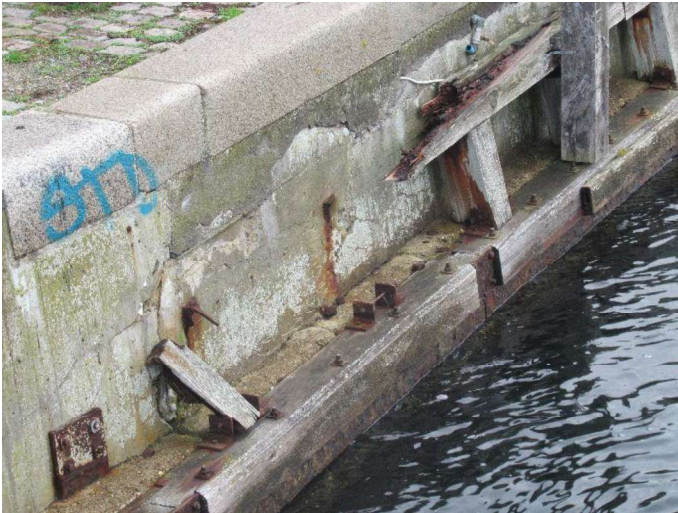
Kaj nordøst - Fendre

Skadebeskrivelse: Kajens fendere består af ubehandlet træ og mange fremstår med stærke rådkader.

Mange fendere ses flækket, og nedbrudte grundet råd.

Fendrene ses generelt i dårlig stand. Op mod Store broen mangler fendre helt.

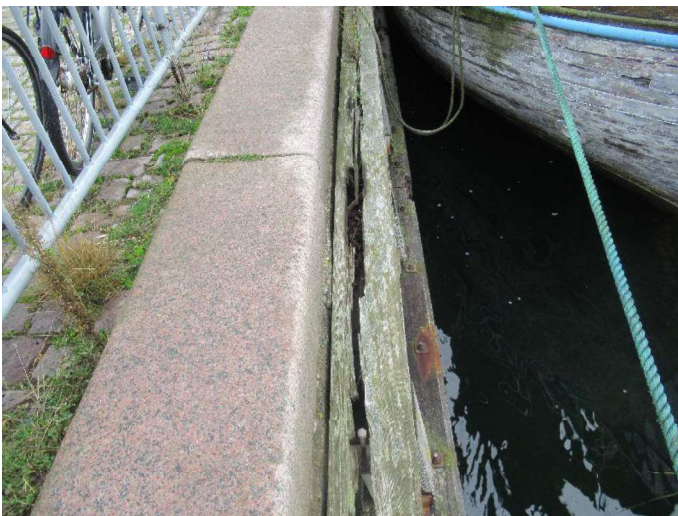
Kaj nordøst - fendre

Fendren fremstår langs strækning nedslidt og med råd.
