SMART Havne - Generaleftersynsrapport

Klintholm Havn

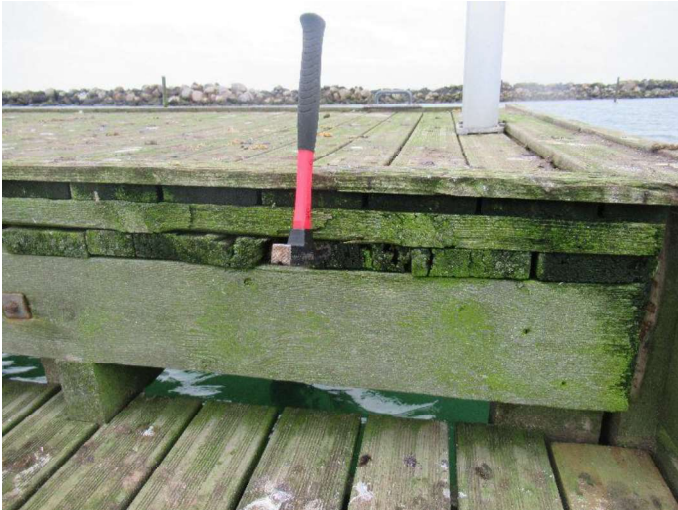
Bro A - Brodæk

Skadebeskrivelse: Brodækket består af ubehandlede brædder og fremstår i god stand uden skader. Dog er det underlæggende (gamle) brodæk, så småt ved at gå i forrådnelse og vil på et tidspunkt medføre at begge dele skal udskiftes.

Der er på broen udlagt et nyt brodæk ovenpå det eksisterende. Det er ikke muligt at vurdere det underliggende brodæks tilstand (udover ved enderne), men på et tidspunkt vil det være nødvendigt at udskifte hele brodækket pga. nedbrydning i den nederste del.

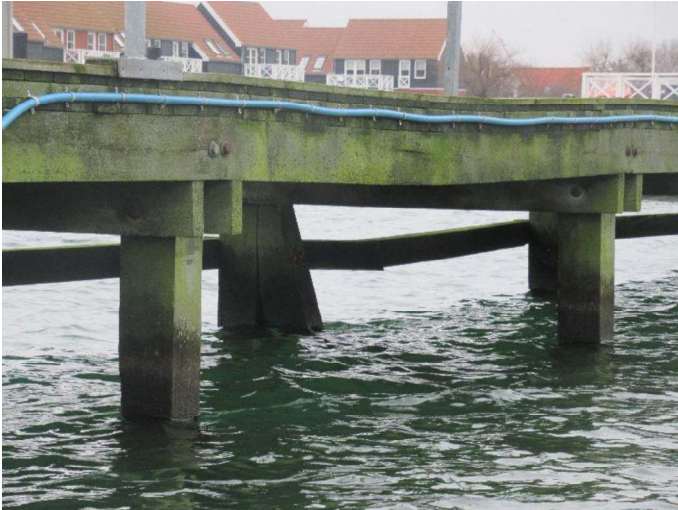
Skadebeskrivelse: Bjælker mv. består af ubehandlet træ og fremstår overordnet set i god stand. Generelt er bjælker dækket af organisk bevoksning og yderst ses en enkelt bjælke med nogen udbøjning. Denne ses dog ikke at være flækket, men bør holdes under opsyn og skiftes hvis der sker yderlige udvikling.

Bro A - Bjælker
Langsgående bjælke med lodret udbøjning.

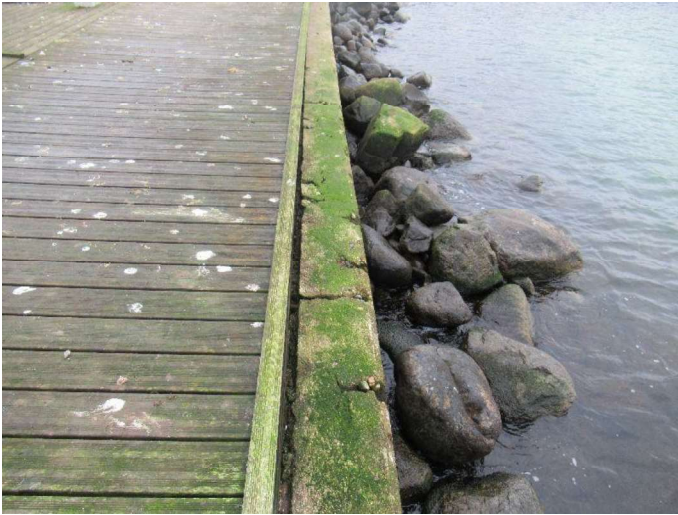
Bro A - Betonoverbygning
Langs hele betonvæggen ses der flere grove gennemgående revner. Dertil flere større eller mindre afskaldninger.

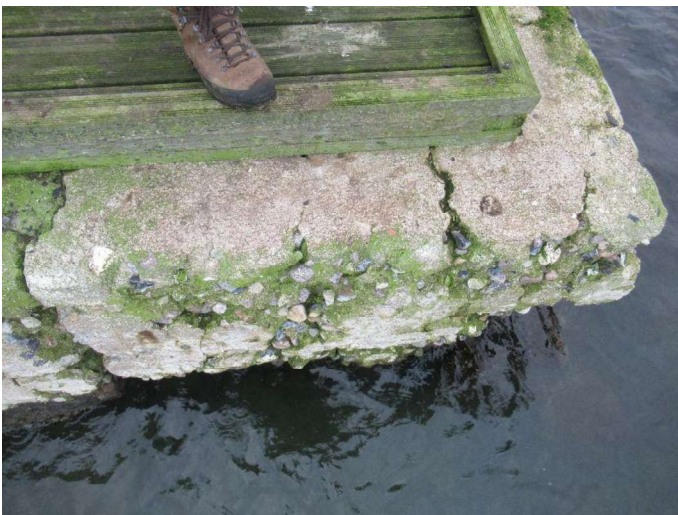
Bro A - Betonoverbygning
Yderste på platformen ses der kraftig underminering/afskaldninger af betonkonstruktionen.

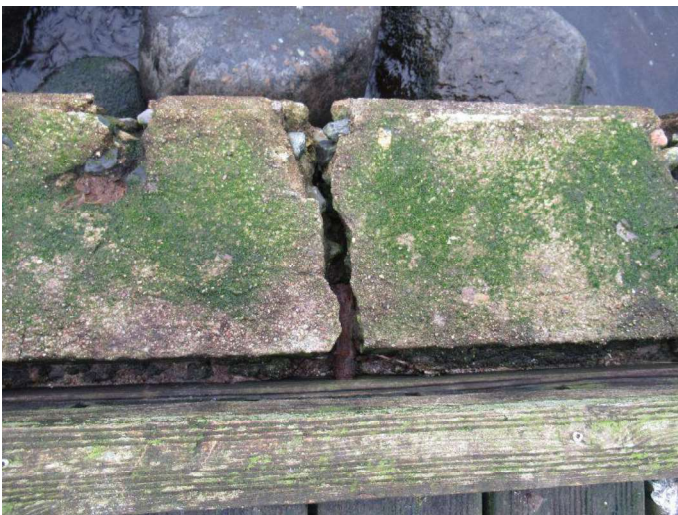
Bro A - Betonoverbygning
Grove gennemgående revner ses flere steder i betonvæggen.

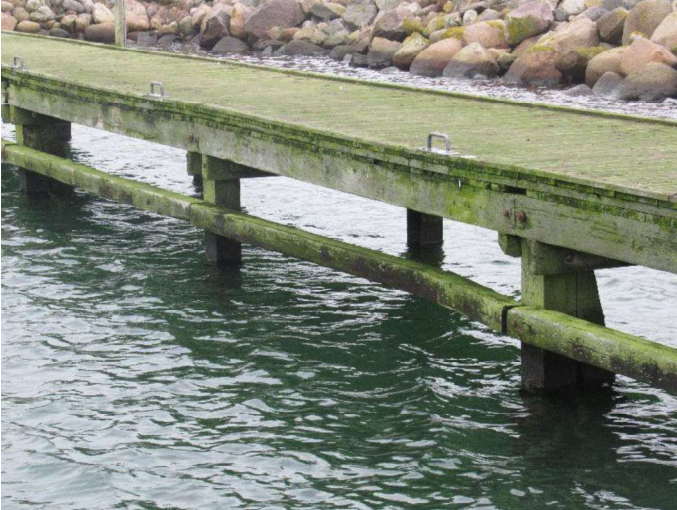
Skadebeskrivelse: Fenderne langs bro A består af ubehandlet træ og fremstår generelt i ok stand. Fenderen ud for bådplads A1 mangler imens fenderen ud fra plads A3 er registreret knækket.

Bro A - Fendre
Knækket fender ud for plads A3.

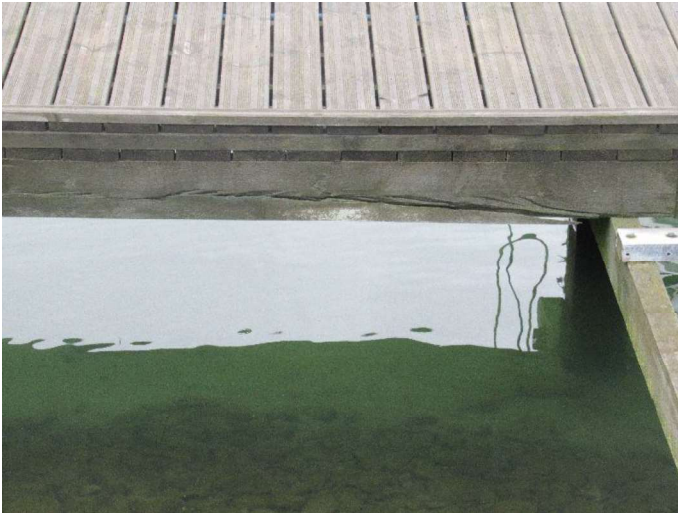
Bro B - Bjælker

Der er registreret flere flækkede tværgående bjælker ved fastgørelsen på fundamenterne.

Ca. ved plads 4 ses der en langsgående bjælke, der er flækket i bunden.

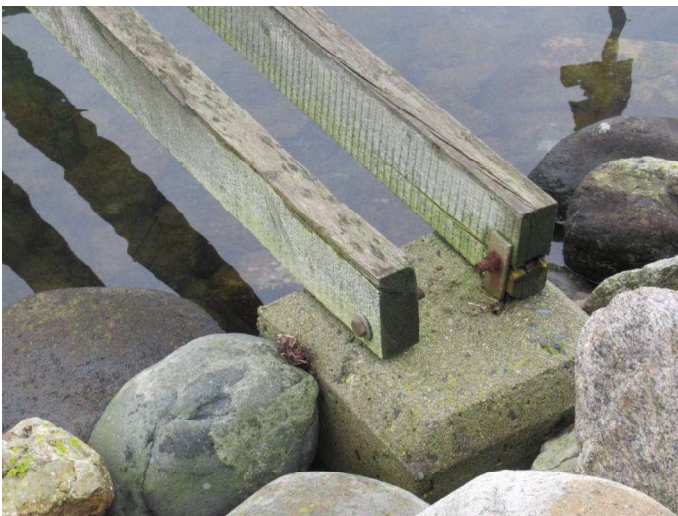
Bro B - Bjælker

Ved fastgørelsen til betonfundamenterne er de tværgående bjælker flere steder flækkede.

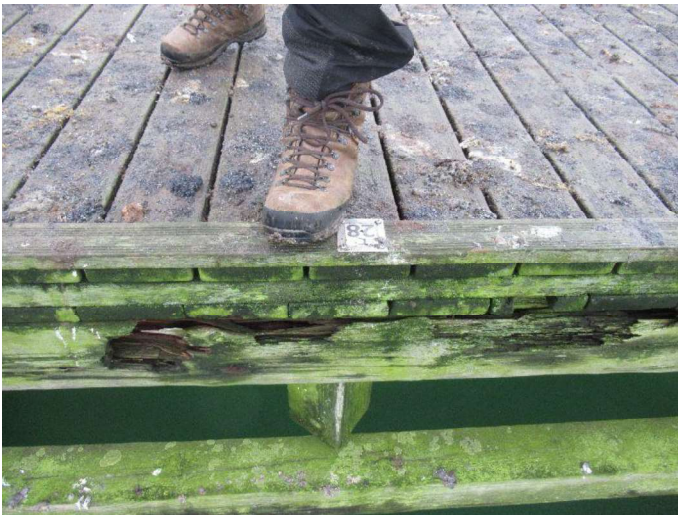
Bro C - Bjælker

Derudover er de langsgående bjælker ve den yderste del af broen kraftigt nedbrudte og der bør som minimum foretages en lokal udskiftning.

Kraftig nedbrydning i de yderste langsgående bjælker ved det yderste stykke af bro C.

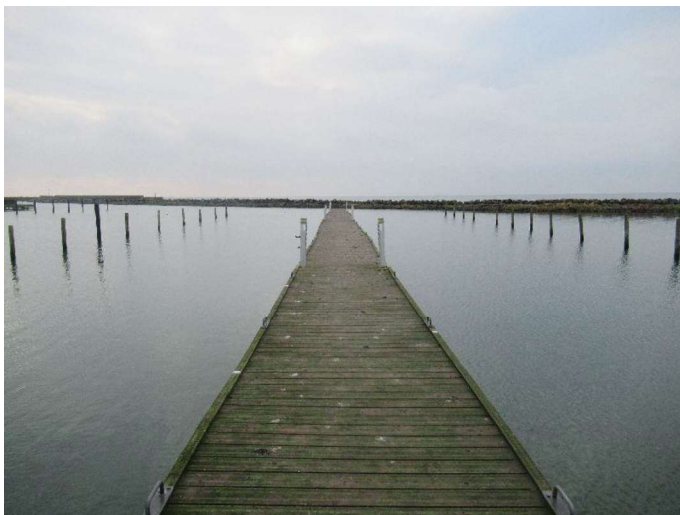
Bro D - Oversigtsbillede yderst

På oversigtsbilledet yderst kan man til en vis grad fornemme hvordan broen har "slået" sig. Om broen er konstrueret således eller om det skyldes andre påvirkninger kan ikke umiddelbart vurderes.

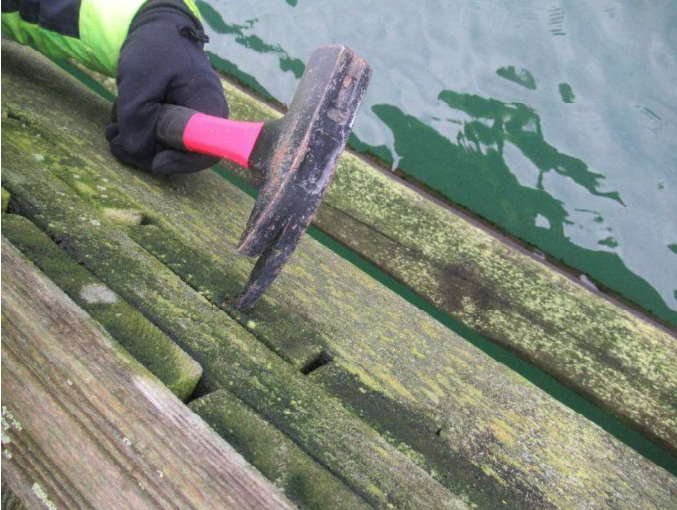
Bro D - Brodæk

Skadebeskrivelse: Brodækket består af ubehandlede brædder og fremstår generelt i ok stand. Brædderne i det underlæggende dæk er noget møre og fodlisten fremstår generelt med nogen nedbrydning.

Brædderne i det underliggende dæk fremstår møre. Hele brodækket skal skiftes når de bliver for nedbrudte.

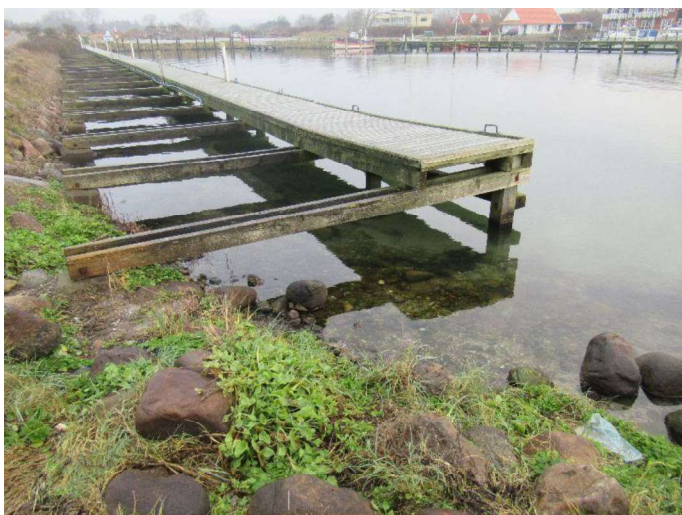
Bro E - Stigning på broens sidste fag

| Tilstandsbeskrivelse Elementer + Skadebeskrivelse | TK | Dok | Jobbeskrivelse | | | Ind.mgd | Cyklus | Ar.Uge | Est. slutpris |
|---|---|---|---|---|---|---|---|---|---|
| Bro E Broen fremstår i ok stand uden skader hverken under eller over vand. Yderst sitger broen imod enden ved det sidste fag. Der ses dog ikke tegn på sætning eller sætningsskader og broen har eventuelt været konstrueret med denne hældning. Bygværksbeskrivelse: Bro E består af ubehandlet træ og står på ubehandlede træpæle samt betonfundamenter, som er placeret på stenkastningen løbende langs broen. I forbindelse med at der er blevet etableret vand og el installationer på bådebroen, er der blevet lagt et nyt brodæk oven på det eksisterende. Installationerne er trukket i hulrummet mellem det gamle og det nye brodæk | 3 | 2 | | | | | | | |

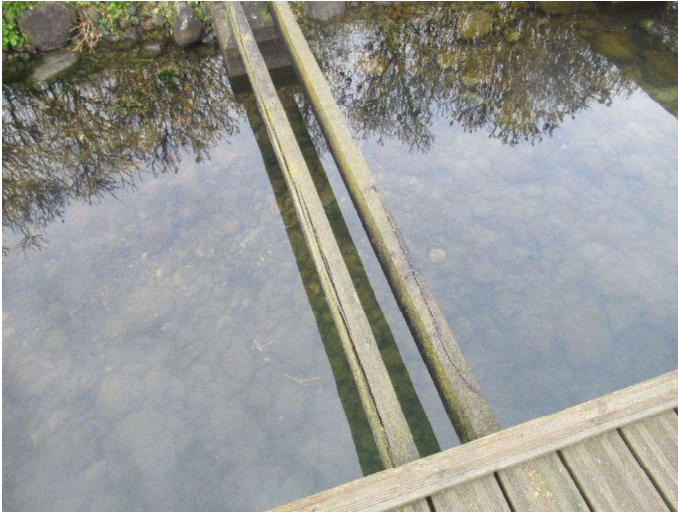
Bro E - Bjælker

Skadebeskrivelse: Bjælker mv. består af ubehandlet træ og fremstår generelt i nogenlunde stand, dog er enkelte af de tværgående bjælker flækket ved fastgørelsen på fundamenterne.

Flere steder er bjælkerne flækket ved understøtningerne. Ligeledes er der flere steder hvor bjælkerne er flækket på langs. Disse bør især holdes under opsyn, da der er risiko for accelereret nedbrydning i disse.

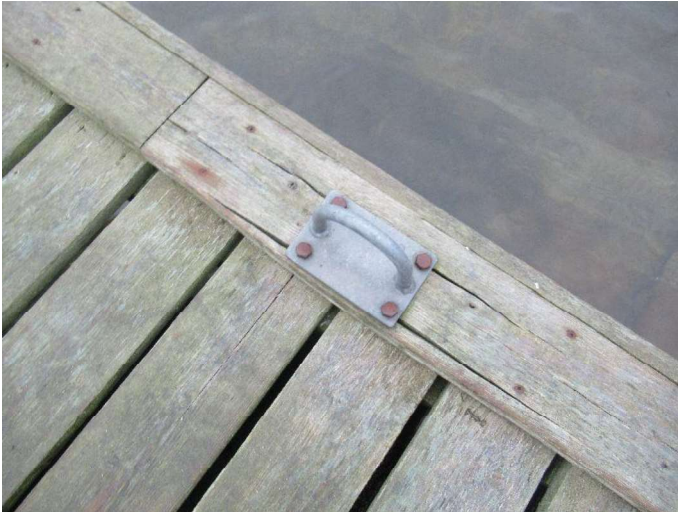
Bro slæbested inderhavn - Brodæk

Skadebeskrivelse: Brodækket består af ubehandlede brædder og fremstår generelt i meget bløde at gå på (underdimensionerede). Fodlisterne er flækkede flere steder hvor fortøjningsudstyret er gjort fast.

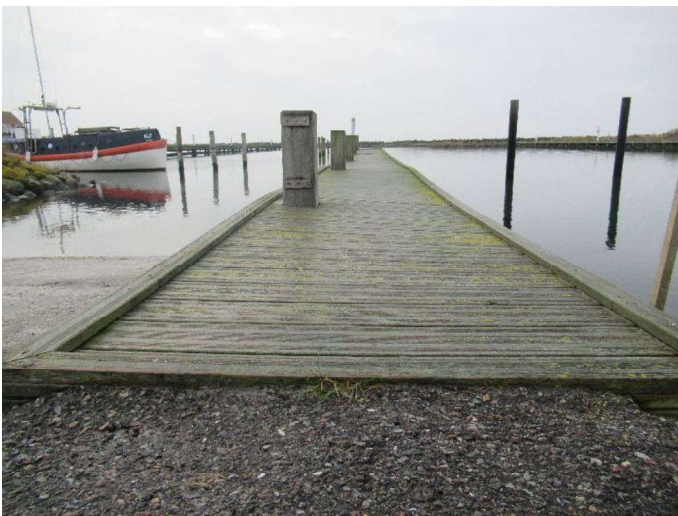
Bro slæbested vest - ujævnt forløb

Broen har et meget ujævnt forløb, men det kan ikke vurderes om det er pga. sætninger/skader eller om den er konstrueret således.

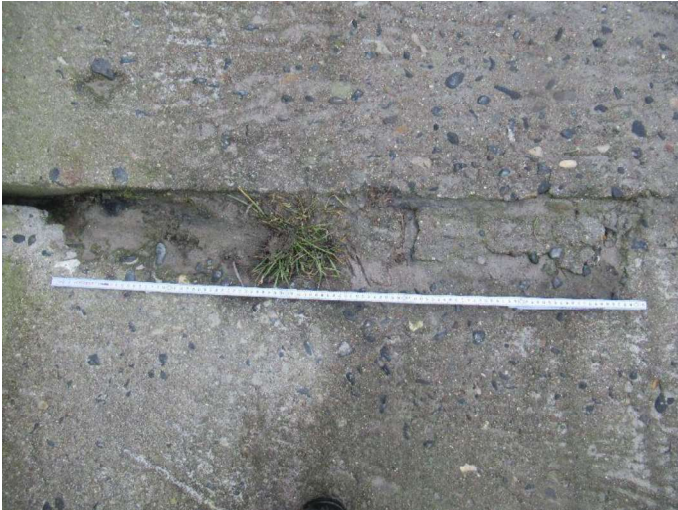
Slæbested vest - belægning

Skadebeskrivelse: Slæbestedets belægning består af beton, som fremstår i god stand. Der ses en enkelt større beton afskaldning i højre side af rampen. På nuværende tidspunkt vurderes det dog at den ikke har nogen betydning for slæbestedets funktion.

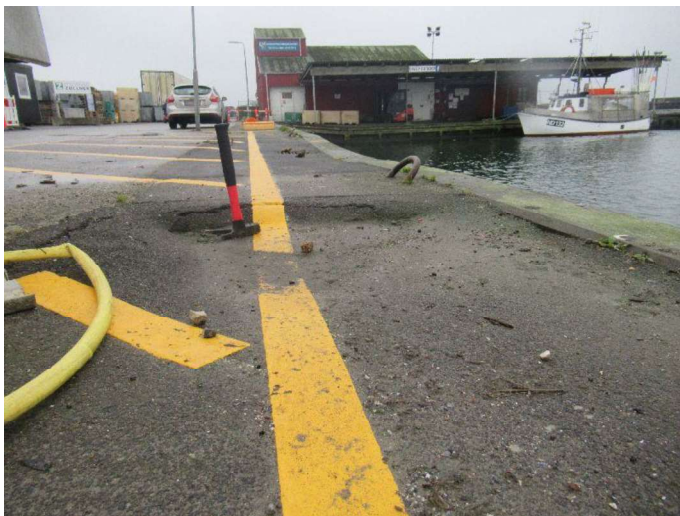
Inderhavn nordøst - Kajvæg

Træspunsen fremstår overordnet i god stand, dog er der registreret sætninger af den del af spunsvæg der er orienteret nord-syd. Samme sted er der registreret opfyldninger og belægningsreparationer pga. sætninger, flere steder langs kajen.

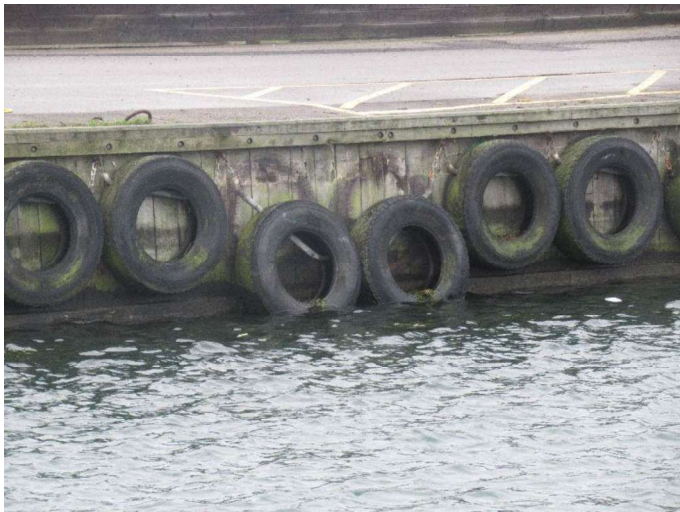
Inderhavn nordøst - Fendre

Skadebeskrivelse: Fenderne langs kajen består af gamle nedhængte bildæk, som hænger ned fra hammeren i kæder. Fenderdækkene fremstår generelt i ok stand og er opsat jævnt fordelt langs hele kajstrækningen. Dog ses der enkelte dæk, hvor ophænget er revet løst.

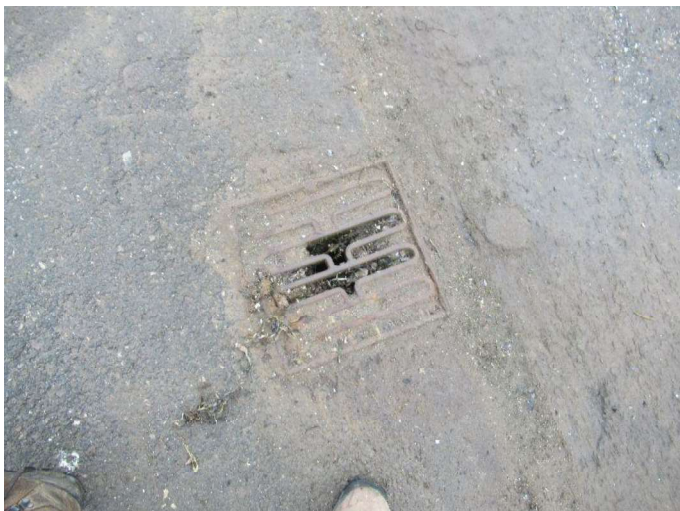
Flere afløb ses delvist tilstoppet.

Inderhavn nordøst - tilstoppede afløb

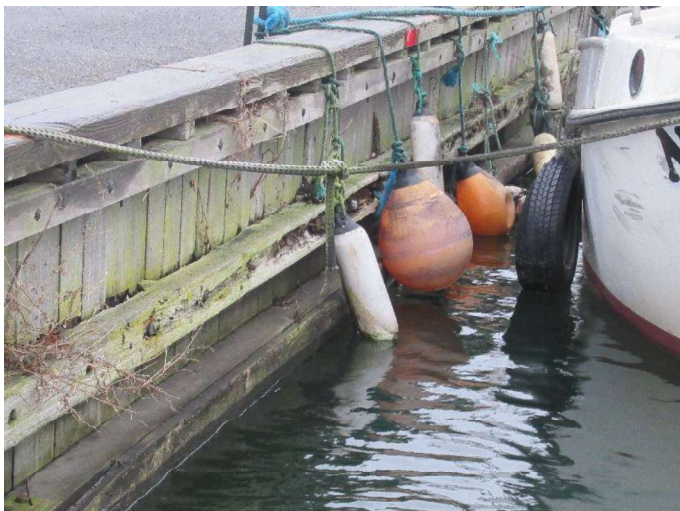
Inderhavn sydvest - Kajvæg

Efter 90 grader knækket er væggen i bedre tilstand. Den langsgående bjælke er mør, men fremstår ikke med samme nedbrydning som på stykke mod søværnets bygning.

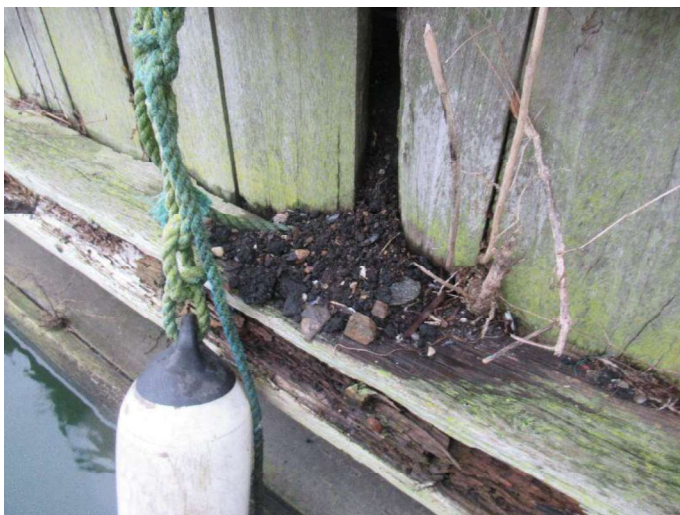
Inderhavn sydvest - Kajvæg

På den øverste af de langsgående bjælker ses der kraftig nedbrydning. På billedet kan det ligeledes ses hvordan der løber jord ud imellem brædderne i spunsen.

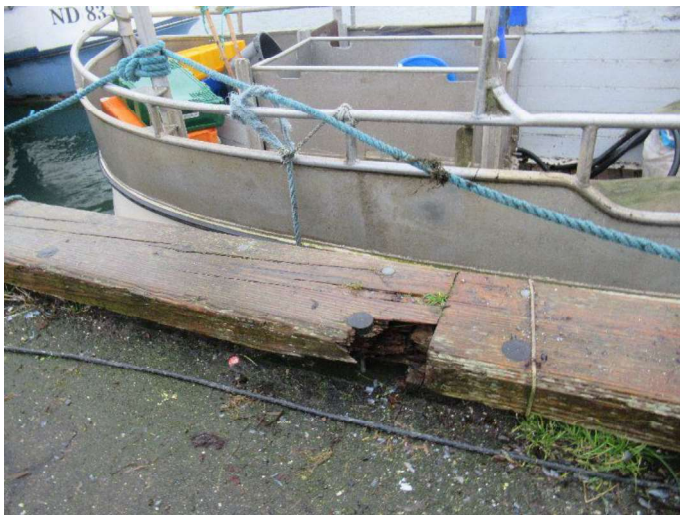
Inderhavn sydvest - Hammer

Skadebeskrivelse: Hammeren er af træ og fremstår solid. Lokalt ved enderne ses der dog rådskader enkelte steder.

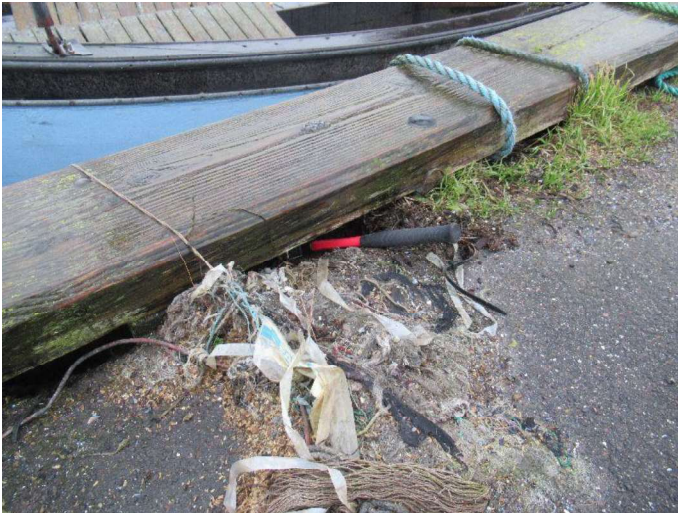
Inderhavn sydvest

Der ses mindre skred/sætninger/huller langs den nordlige del af kajen op mod kajens træhammer.

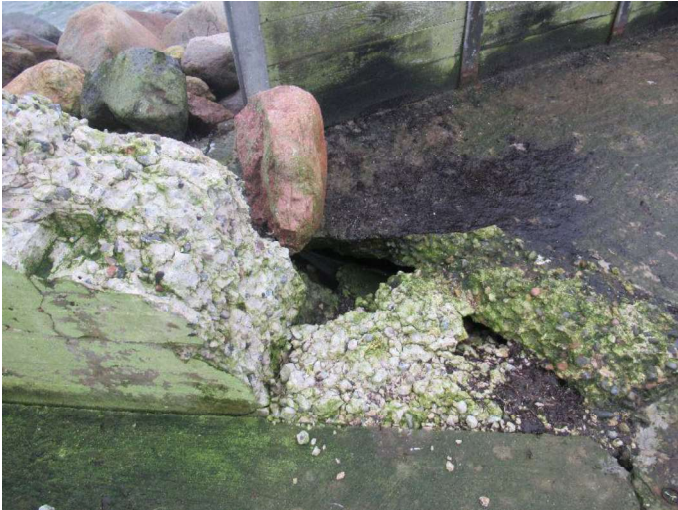
kajstrækning syd - Betondæk

Der er flere steder langs kajstrækningens betondæk observeret nogen erosion ind mod stenkastningen og under dækket. Ved betonstøttemuren er der registreret et større hul i belægningen.

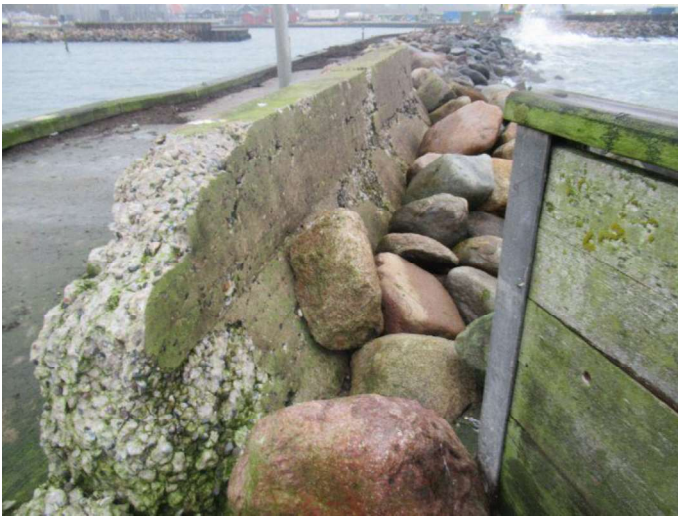
Kajstrækning syd - Rækværk

En tidligere opsat betonstøttemur ses placeret ved vinkelknækket inden den sidste del af molen i den østlige ende. Støttemuren ses i en tilstand af kontrolleret forfald og fremstår nedbrudt med mange større afskalninger, grove revner og generel forvitring af overfladen.

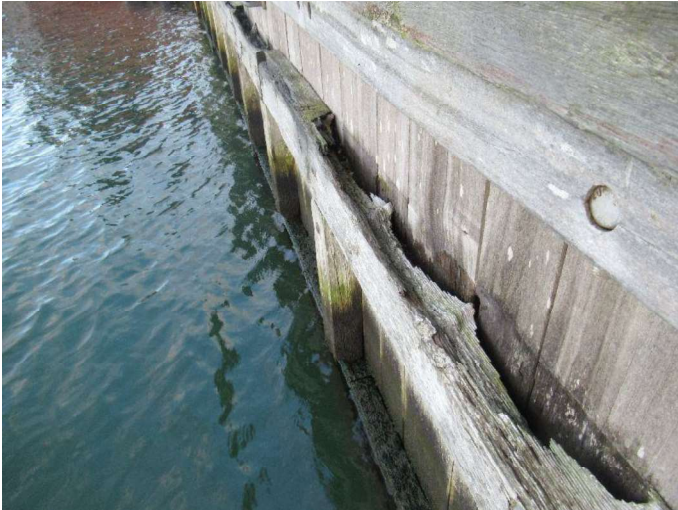
Kajstrækning ved havnekontor - Kajvæg

Den øverste langsgående bjælke i den nordlige ende er dog stærkt rådkadet (TK 5) og bør skiftes.

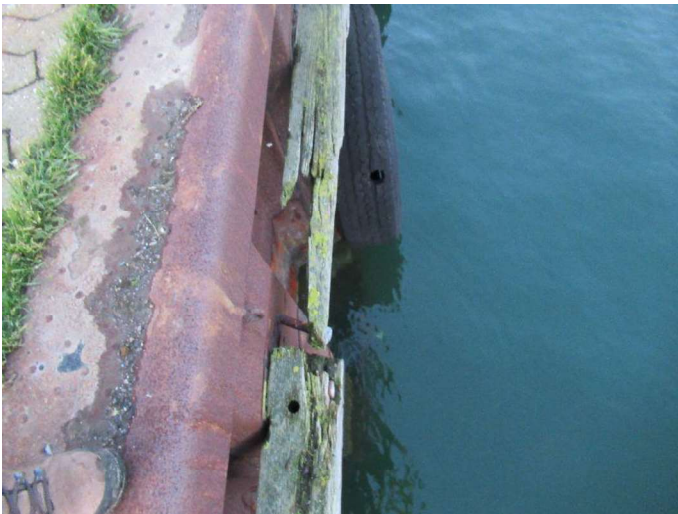
Enkelte steder er den øverste vandrette fenderbjælke registeret rådskadet (eller manglende) med et reduceret tværsnit.

Yderhavn sydvest - Fendre
Kraftig skade på fendre på stålpuns.

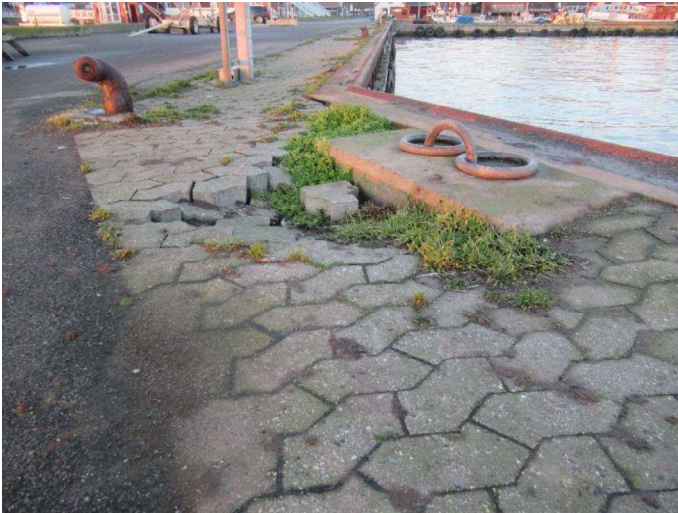
Yderhavn sydvest - Belægning

Skadebeskrivelse: Belægningen på kajen består af asfalt og SF-sten. Hele vejen langs kajen ses en mellemfin langsgående revne. Ved den sydlige ende af rækværket(stålspunsen) ses et hul i asfalten pga. erosion, ca. 20*20 cm. Flere steder langs kajen op mod stålhammeren ses erosion under SF- stenene. Flere steder har SF-stenene sat omkring betonpladerne ved pullerterne. Huller bør holdes opsyn da de kan være forårsaget af udskyldning af materiale bag spunsen.

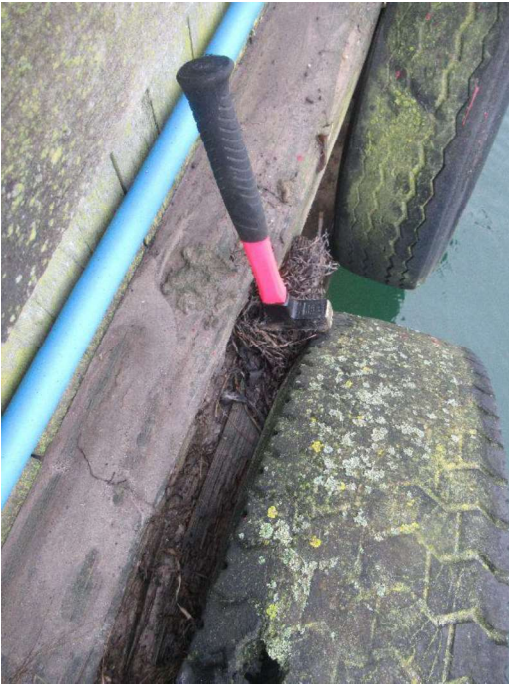
Yderhavn sydøst - Kajvæg

Langs træspunsen der er orienteret øst-vest er den øverste træbjælke kraftigt borttæret.

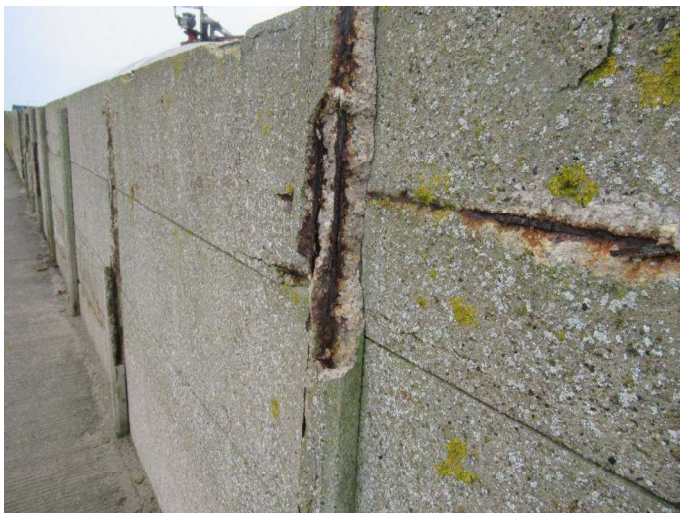
Yderhavn sydøst - Læskærm
I flere af læskærmens stolper ses der kraftig korrosion i armeringen, der er blotlagt grundet manglende dæklag.

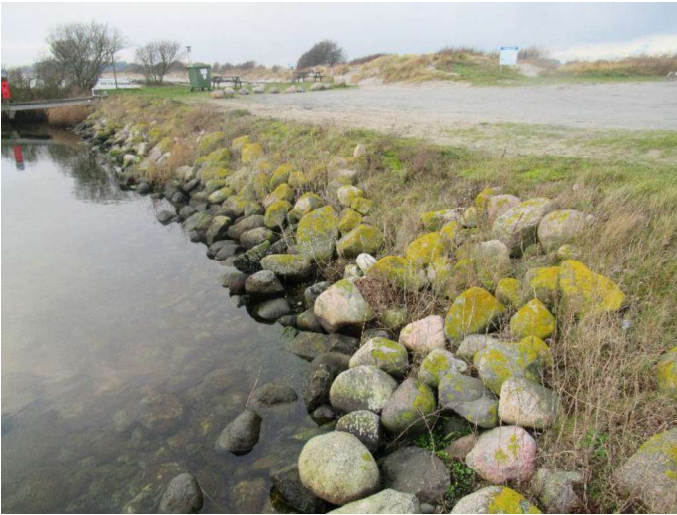
1. skråning - nord

Generelt fremstår skråningen i dårlig stand og flere steder ses stenkastningen skredet.

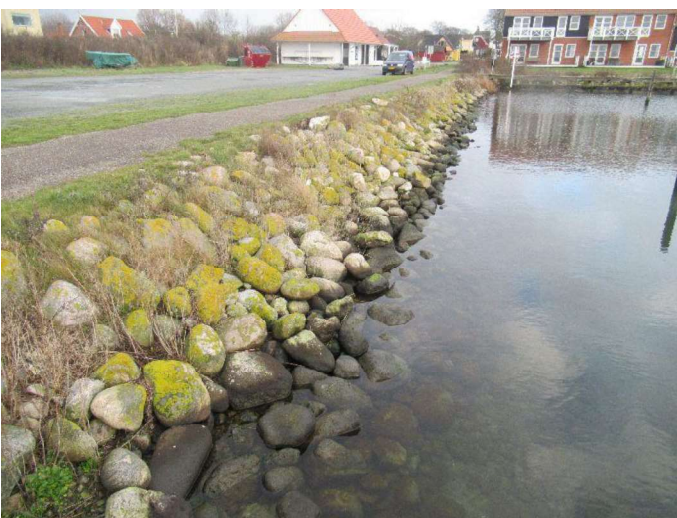
1. skråning - nord del 2

Flere steder på skråningen ses der skred. Her ses den underliggende membran ligeledes.

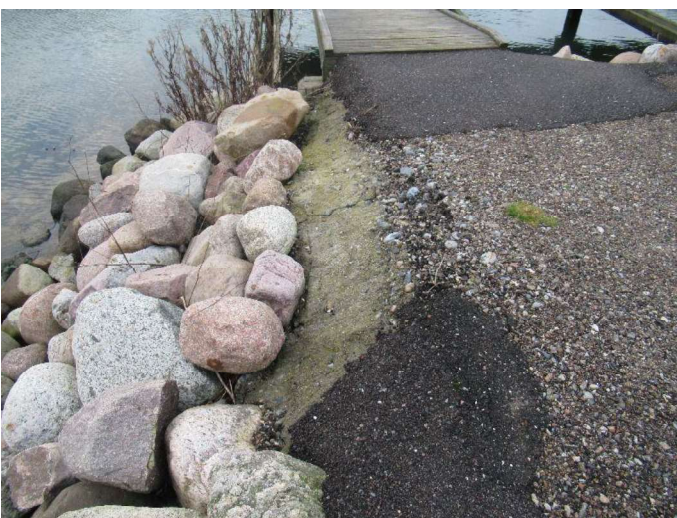
2. skråning - østlig del

Langs den 2. skråning ses der flere huller/skred i skråningen.

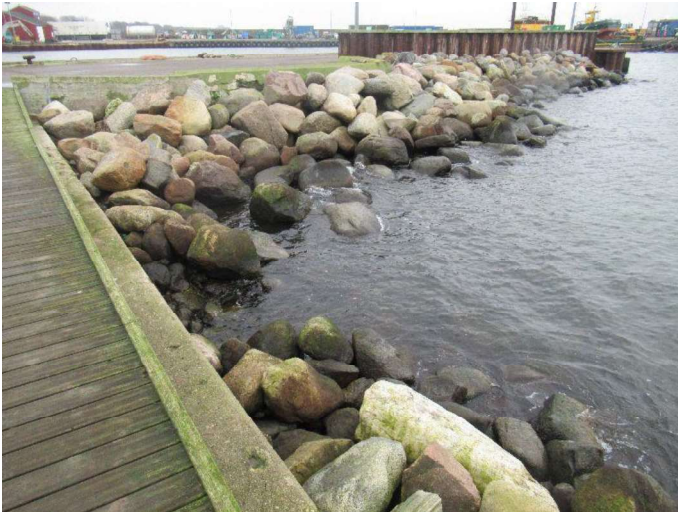
3. skråning - oversigtsbillede

Flere steder ses mindre og større stenscred. Derudover mangler stenkastningen foran bro A i den sydvestlige ende.

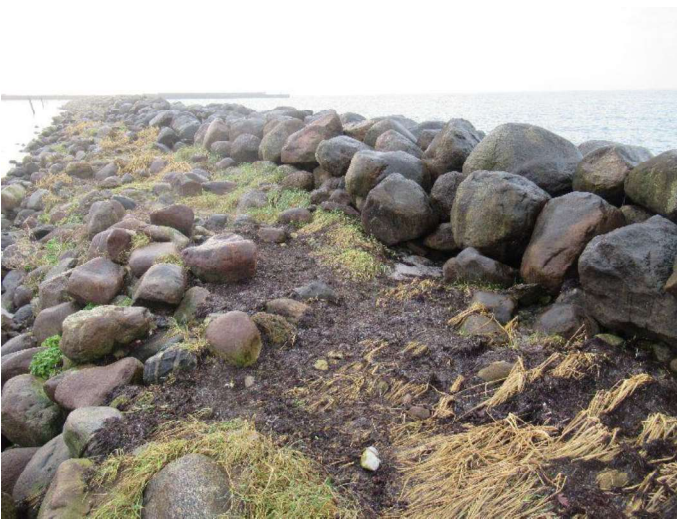
Stenmole vest

Inderst ved stranden ses der skred i stenmolen.

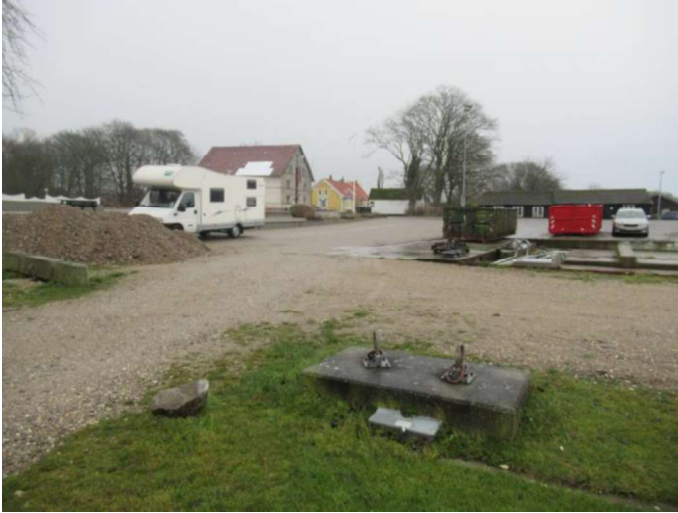
Vej- og parkeringsarealer nord - Oversigtsbillede

Skadebeskrivelse: Vej og parkeringsarealerne består af asfalt, SF-sten(plads nord for beddingeanlæg), perlesten(parkeringsplads nord for bro b) og grus(vej vest for beddingeanlæg). Der er observeret lunger i SF stenene samt huller i overgangen imellem grus og SF sten.

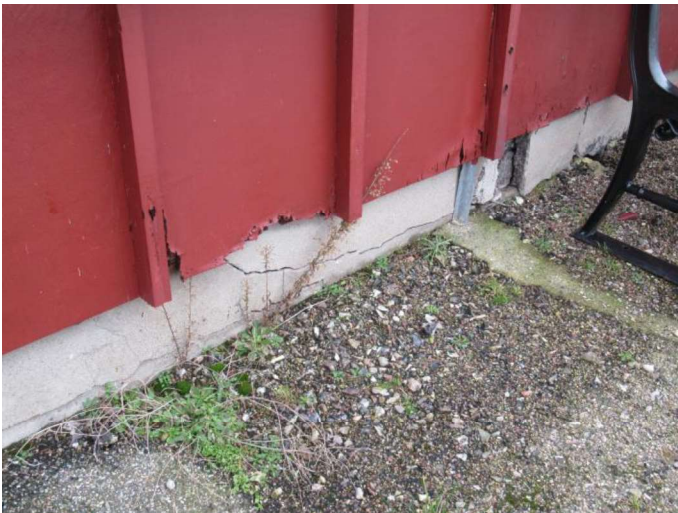
Havnekontor - skader

Skadebeskrivelse: Havnekontoret fremstår i ok stand, dog ses en del revner i sokkelpuds, evt. pga. sætning. Havnekontoret er ikke inspiceret indefra.

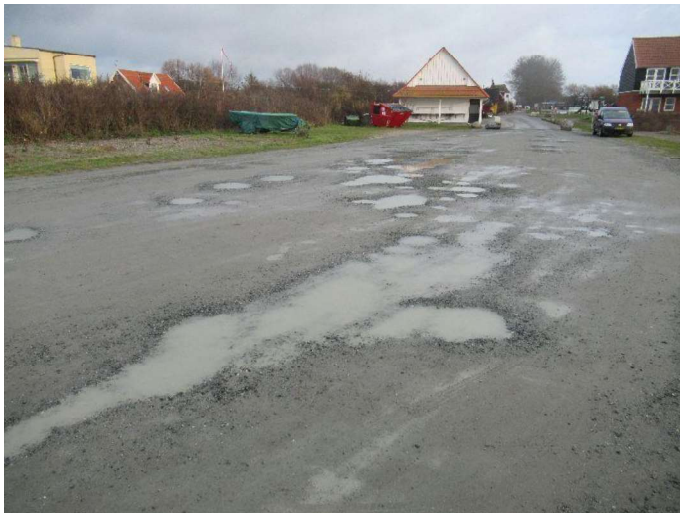
Parkeringsareal vest - Oversigtsbillede

Skadebeskrivelse: Parkeringsarealet er belagt med grus. På arealet er der observeret flere huller.
