Jacobs Havn

Strandstien, 4720 Præstø

Eftersyn

17-08-2020

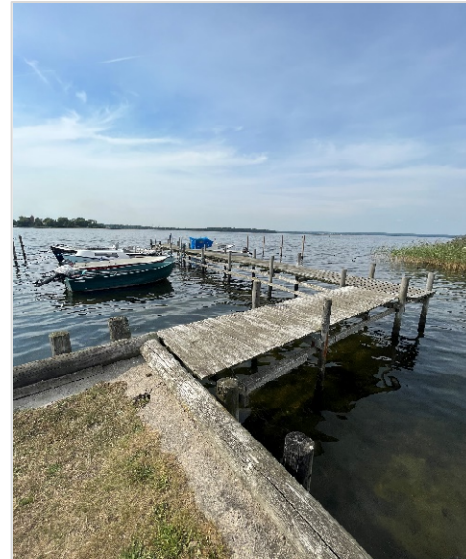
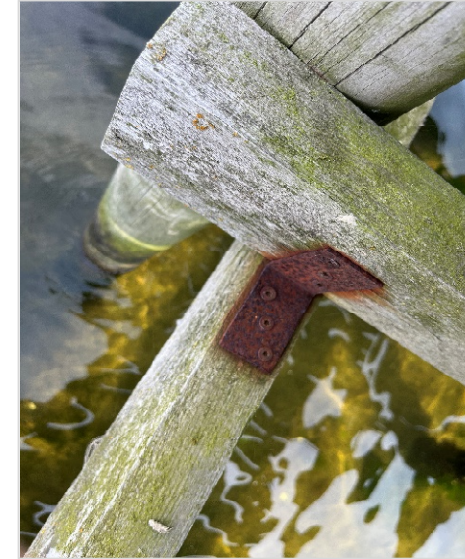
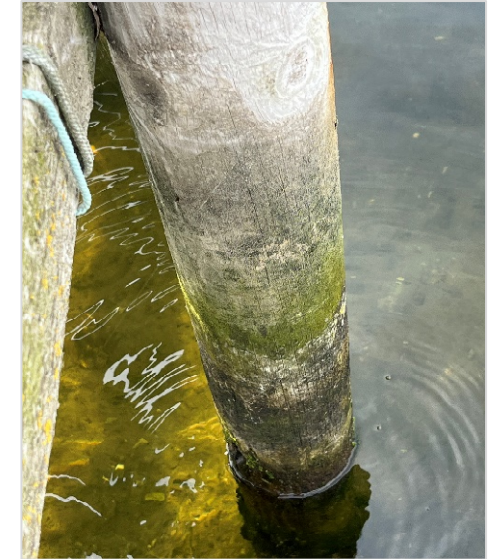
Bro 1 går ud fra kaj 1 og slår et 90 graders knæk ud imod fjorden. Broen er understøttet på 2 pælerækker og har fenderbræt på siden imod slæbested 1.

Element	Tilstand
Brodæk	2
Bjælker	2
Pæle	3
Fortøjningspæle	1
Fender	2

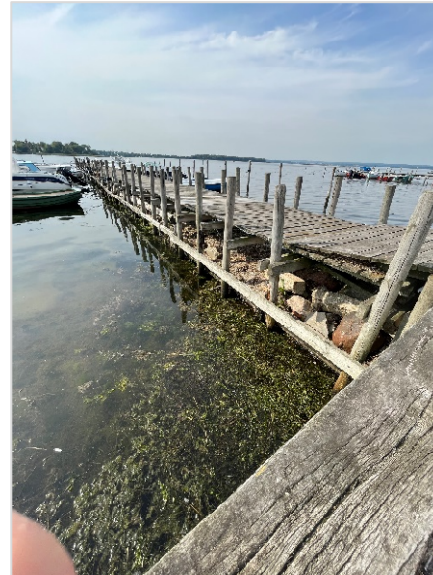
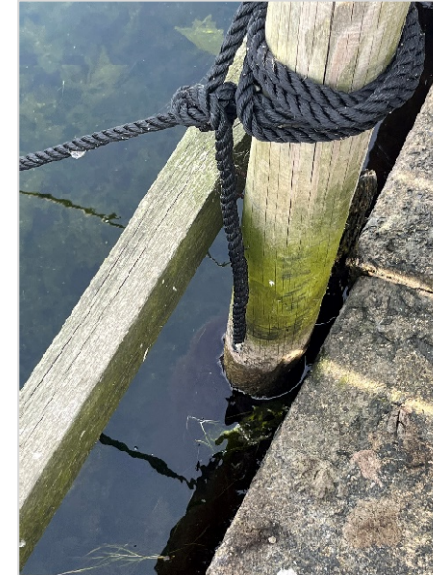
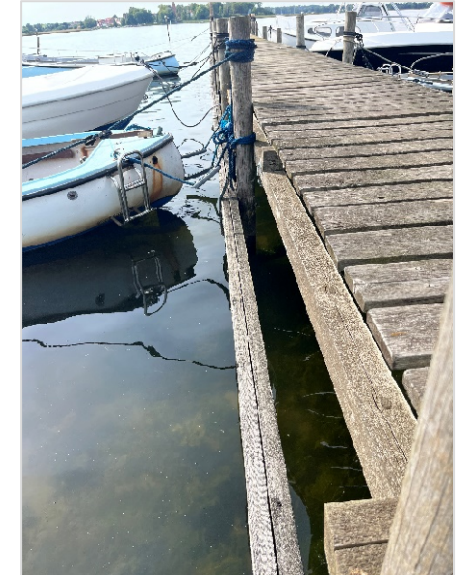
Bro 2 er understøttet på 2 pælerækker og har fenderbjælker på begge sider. Under første del af broen er der en mindre stenkastning.

Element	Tilstand
Brodæk	3
Bjælker	2
Pæle	2
Fortøjningspæle	1
Fender	2
Stenkastning	3

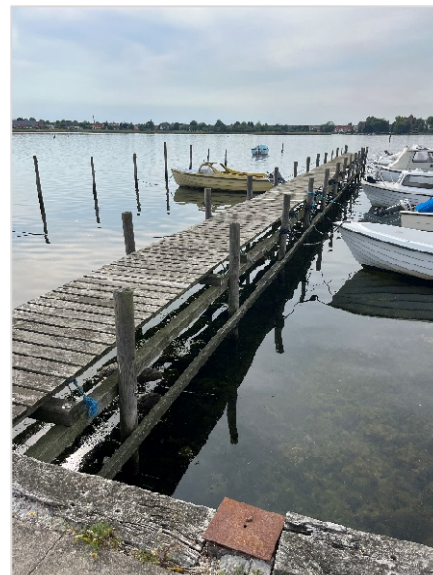
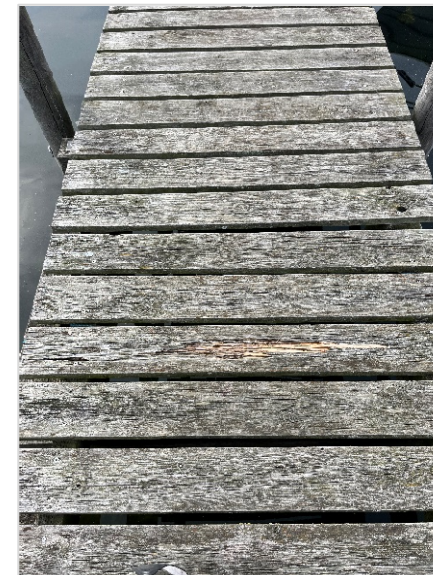
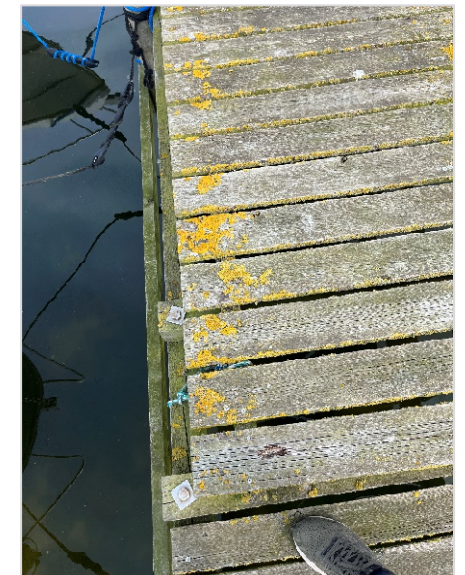
Bro 3

Bro 2 er understøttet på 2 pælerækker og har fenderbjælker på begge sider.

Element	Tilstand
Brodæk	3
Bjælker	3
Pæle	2
Fender	2

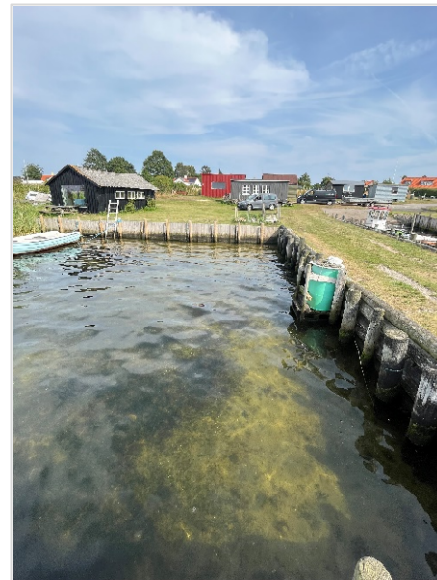
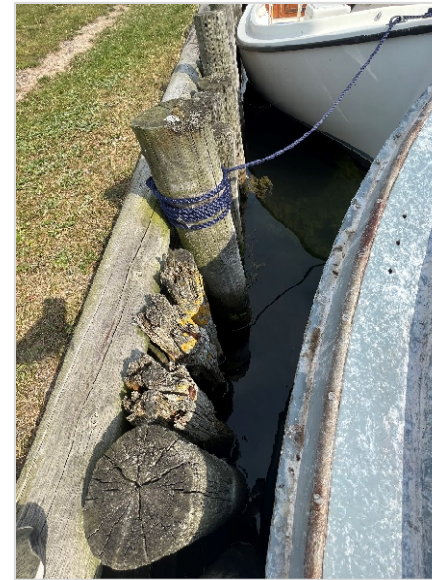
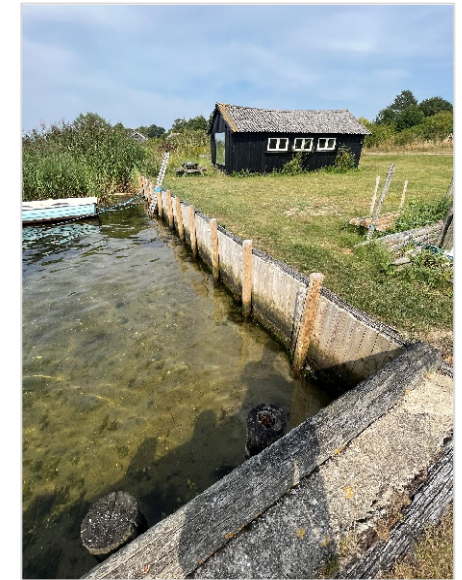
Kaj 1 består af 2 kajkonstruktioner. Langs det første stykke (indtil første knæk) er træspunsen opbygget af nogle kraftige bjælker inderst hvorpå der på ydersiden er sat nye planke, der holdes på plads af nogle mindre pæle. Anden del består af rundbjælker (telefonmaster), der tilbageholdes af lignende pæle. Langs det andet stræk er mange pæle i ringe stand, men der er suppleret med nyere pæle så konstruktionen er stabil.

Element	Tilstand
Kajvæg	3
Pæle	2

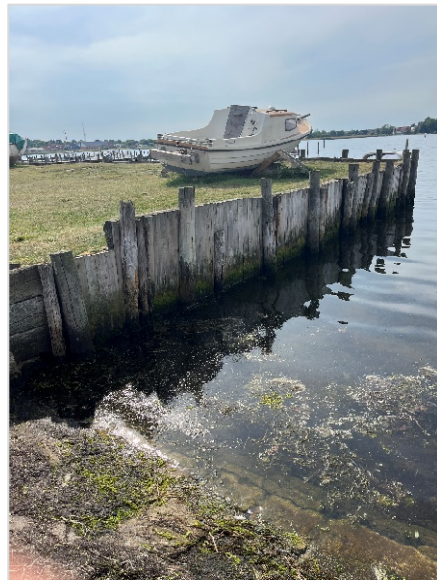
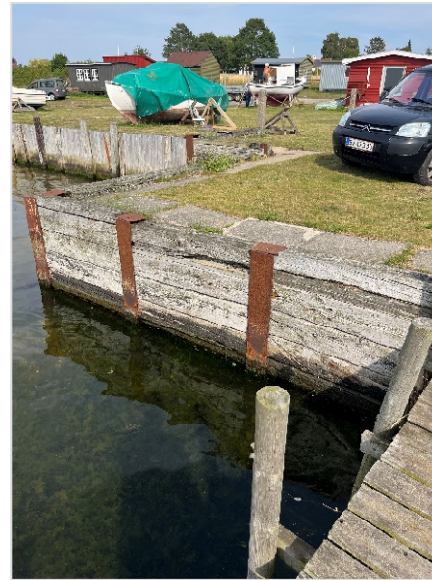
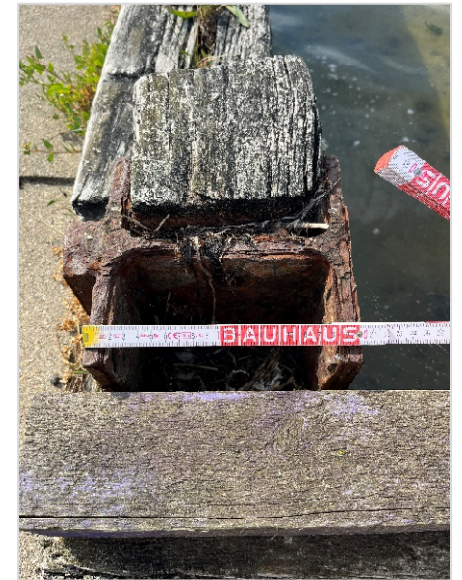
Kaj 2

Kaj to er ligeledes delt op hvor første del består af vandrette bjælker og lodrette brædder med pæle yderst. Anden sektion består af HEB200 pæle med kraftige bjælker imellem. Ovenfor støttevæggen er der belægning i form af "soldaterfliser".

Element	Tilstand
Kajvæg	3
Belægning	3
Pæle	3

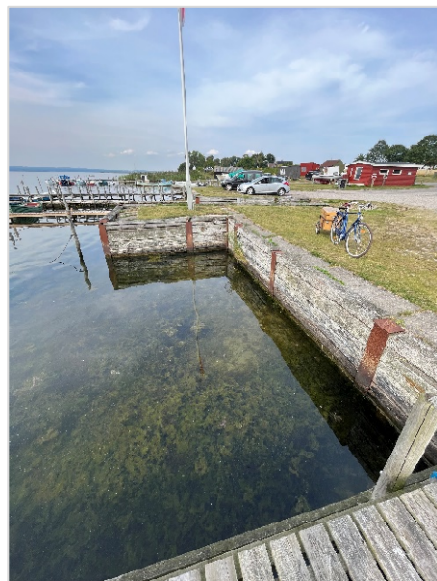
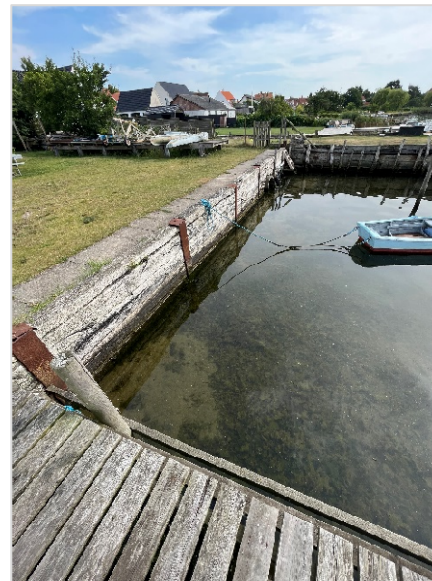
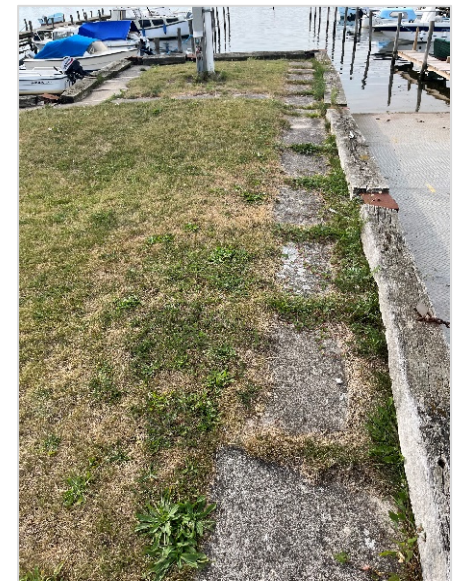
Kaj 3 består af HEB200 pæle med kraftige bjælker imellem. Ovenfor støttevæggen er der belægning i form af "soldaterfliser".

Element	Tilstand
Kajvæg	3
Belægning	3
Pæle	3

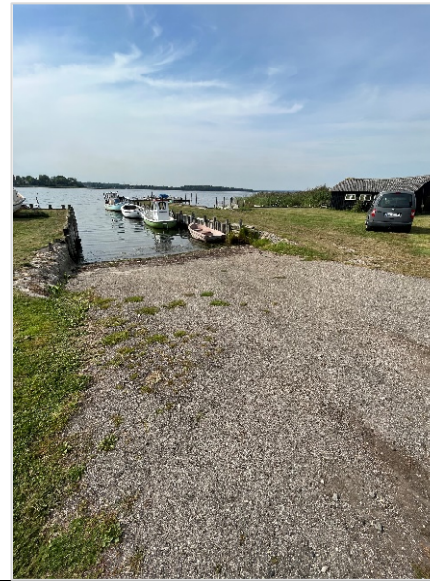
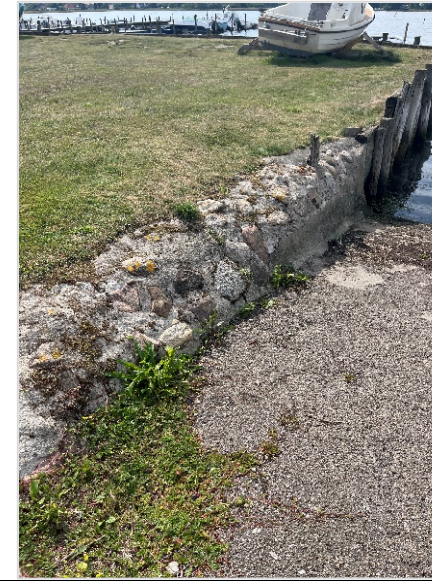
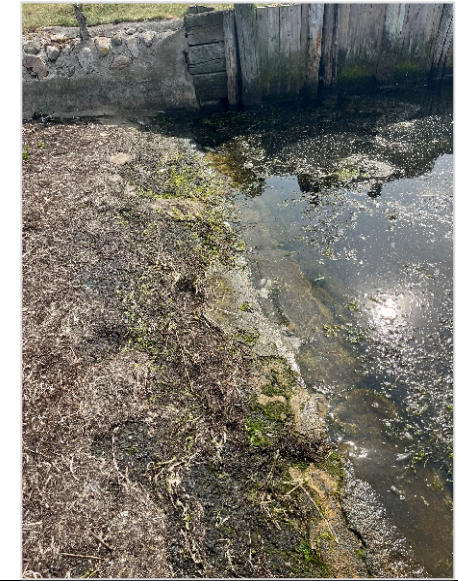
Slæbested 1 består af en blanding af betonelementer og asfalt.
Væggene er sten faststøbt med beton.

Element	Tilstand
Belægning	3
Vægge	2

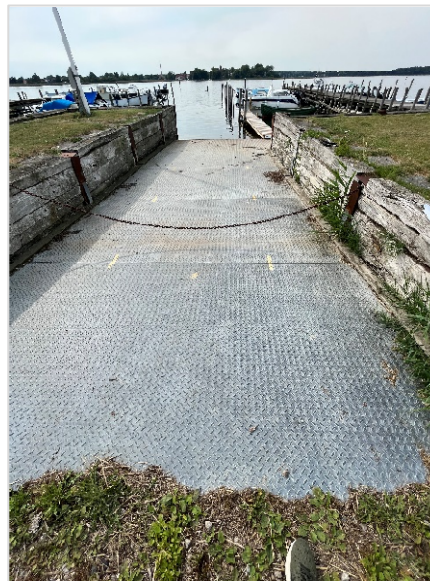
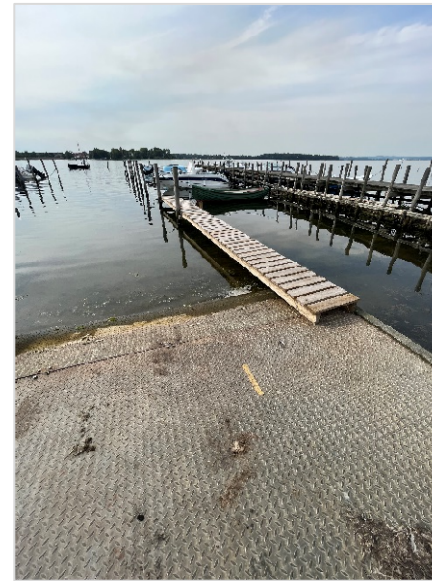
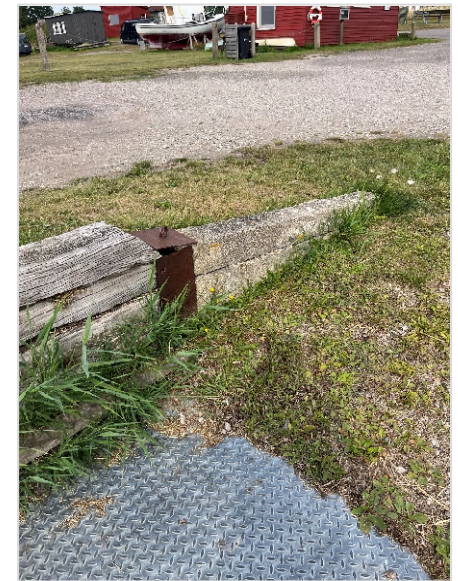
Slæbested 2

Belægningen på slæbested 5 udgøres af 5 nye metal plader. Væggene langs slæbestedet udgøres af kaj 2 og 3, men der er dog i toppen af slæbestedet en mindre betonstøttemur i hver side.

Element	Tilstand
Belægning	0
Vægge	3
Anlæbsbro	
Brodæk	1
Bjælker	1
Pæle	1
