SMART Havne - Generaleftersynsrapport

Stege Lystbådehavn

Generaleftersynsdata

Udførelsesdato:	2020-11-13	Vejr:	Overskyet
Udførende:	Broconsult	Temperatur:	8.0
Initialer:	TOFJ

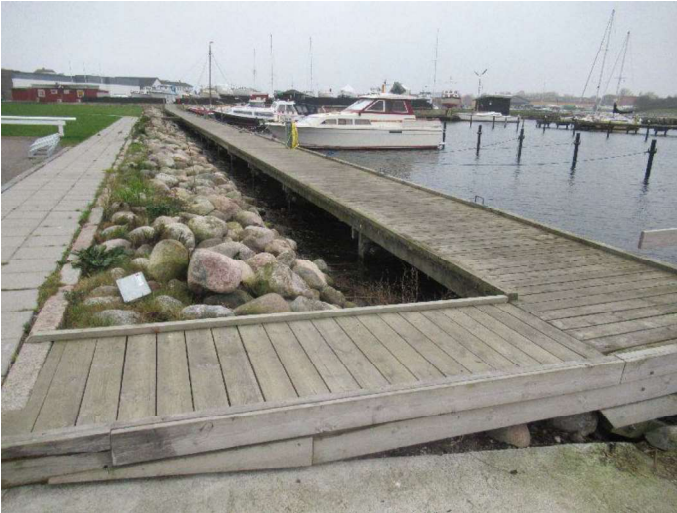
Bro 3 - Oversigtsbillede

Skadebeskrivelse: Bro 3 er orienteret nordvest-sydøst og går fra bro 1 langs skråning 1 hvor den ender ved bro 2.

Broen består af en dækkonstruktion som understøttes af nedrammede pæle.

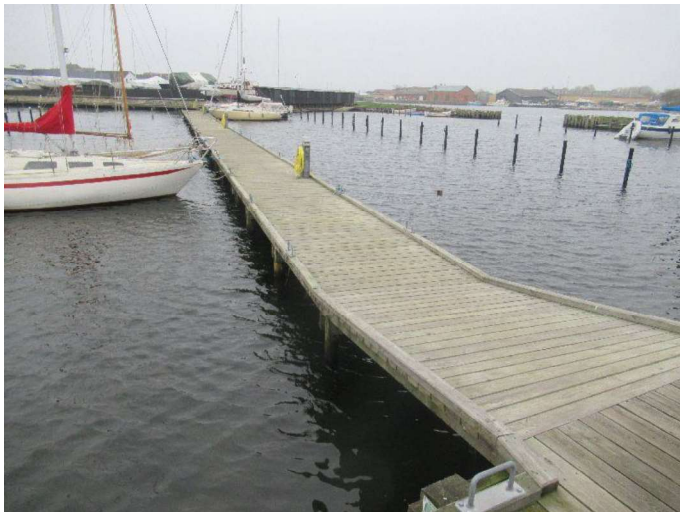
Bro 4 - Oversigtsbillede

Skadebeskrivelse: Bro 4 er orienteret nordvest-sydøst og går fra bro 1 ud midt i havnebassinet.

Broen består af en dækkonstruktion som understøttes af nedrammede pæle.

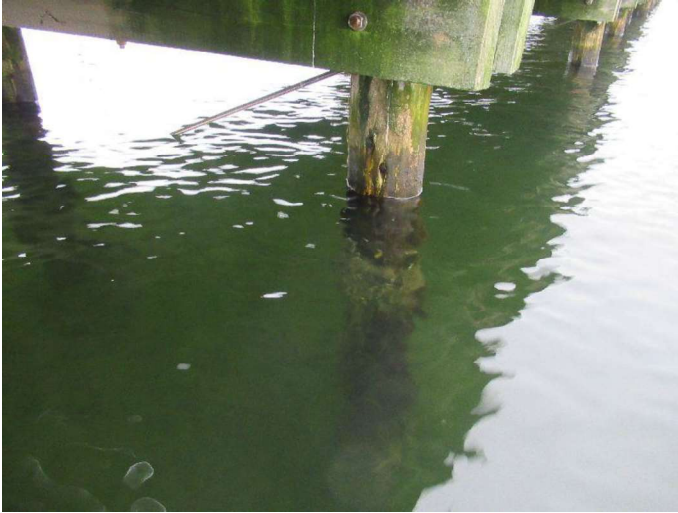
Bro 4 - Pæle

Tilstandskarakter: 2

Skadebeskrivelse: Pælene under bådebroen er af ubehandlet træ og fremstår lettere slidte.

Broens pælene fremstår ældre end resten af broen, men er stadig i ok stand og der ses ikke nogen væsentlig tværsnitsreducering.

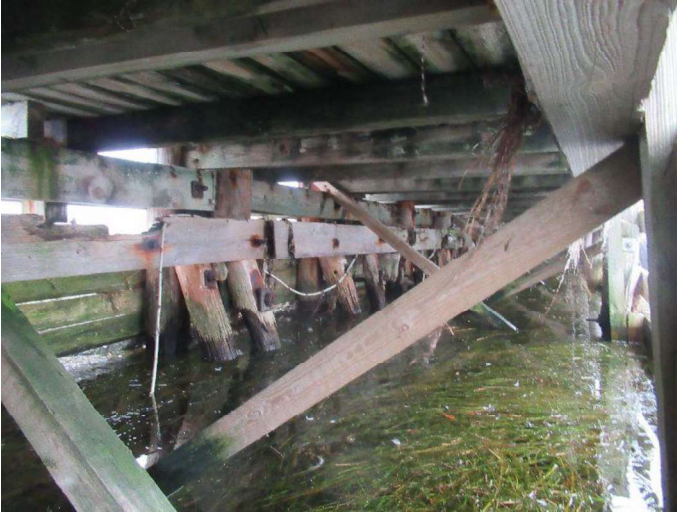
Bro 1 - Elkabler

Skadebeskrivelse: Elkabler er ført under broen.

Der blev ved inspektionen ikke foretaget test af kablerne. Dog ses der flere løsthængende kabler langs broen.

Flere steder langs broen ses der løsthængende kabler.

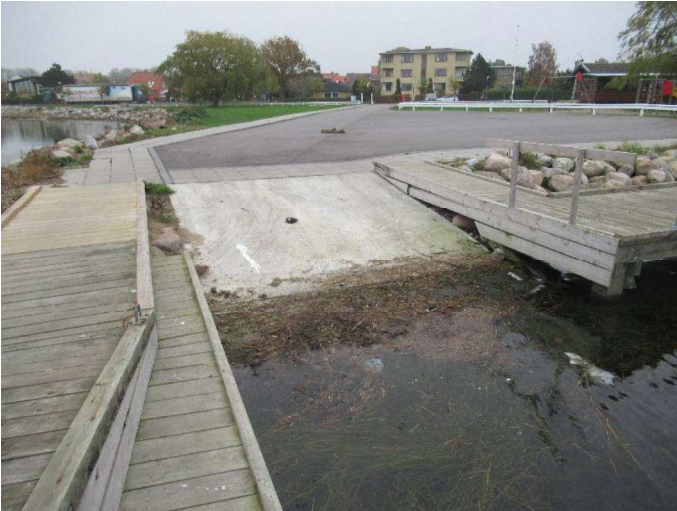
Slæbested Nord - Oversigtsbillede

Skadebeskrivelse: Slæbestedet ligger vest-øst i den nordlige ende af bro 3. Slæbestedet består af to betonplader. Anløbsvæggene består af træbrædder på hhv. bro 1 og 3.

Slæbestedet har ikke nogen deciderede vægge, men grænser derimod op mod stenkastning på begge sider.

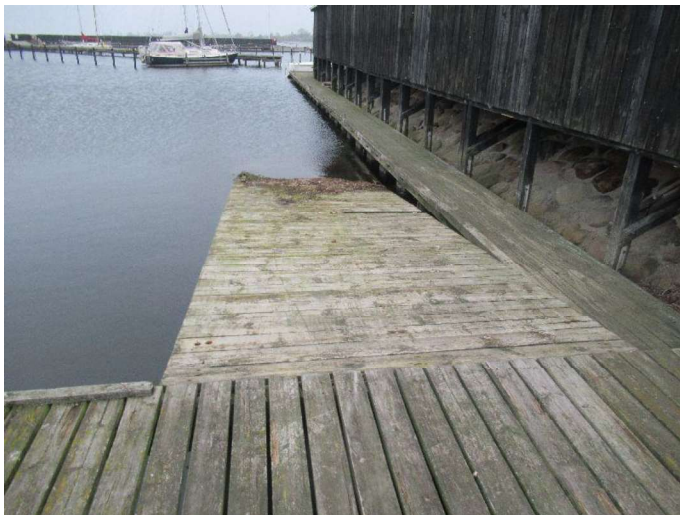
Slæbested Syd - Oversigtsbillede

Skadebeskrivelse: Slæbestedet ligger nord-syd i den sydlige ende af bro 2 op af det sorte skur. Slæbestedet består af en trærampe.

Slæbestedet fremstår generelt slidt men i ok stand (foruden det knækkede bræt).

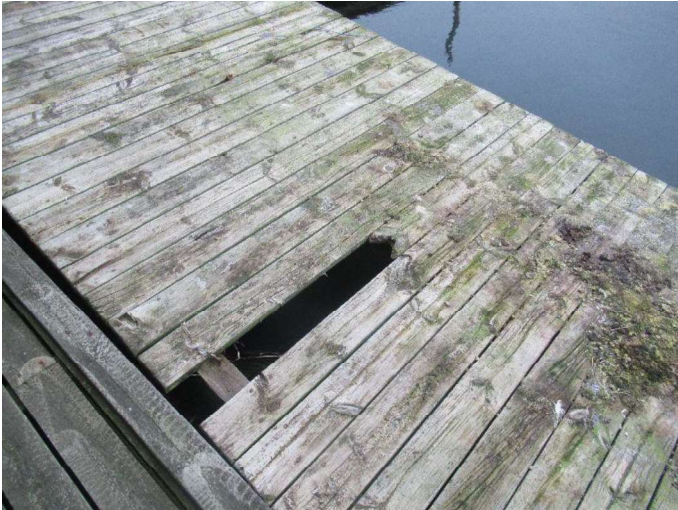
Slæbested Syd - Belægning

Tilstandskarakter: 3

Skadebeskrivelse: Slæbestedets belægning består af ubehandlet træ som fremstår slidt, vindridset og med enkelte skader. ½ bræt mangler midt på og nederste bræt fremstår meget slidt. Derudover gør organisk bevoksning slæbestedet meget glat.

Midt på slæbestedet er der knækket et bræt. Nederste bræt fremstår ligeledes meget slidt.

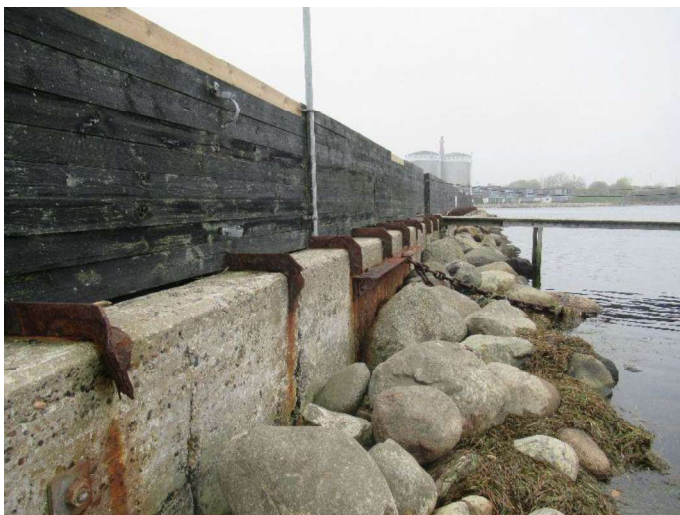
Skadebeskrivelse: Del 2 af bro 1 ligger ovenpå en betonvæg. Betonkajens fulde opbygning er ukendt og der var ved eftersynet kun muligt at få et overblik over de udvendige dele.

Betonvæggen fremstår med flere grove tværgående og lodrette revner. Der ses ankrer, der fastholder væggen til københavnevæggen og det vurderes at der her er tale om en eftermontering.

Bro 1 - Kajvæg - Betonvæg
Langs ydersiden, helt til molehovedet, løber en betonvæg. Betonvæggens opbygning er ukendt, men den fremstår med flere grove revner.

Væggen bør holdes under observation.

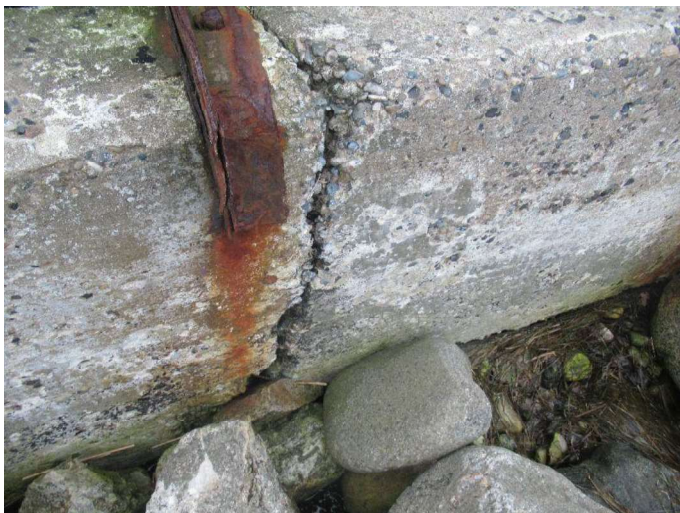
Bro 1 - Kajvæg - Betonvæg
Der ses flere gennemgående lodrette revner i betonvæggen. Der er dog ikke tegn på sætninger eller udskyldning af bagvedliggende materiale (i hvert fald ikke hvor visuel registrering var mulig).

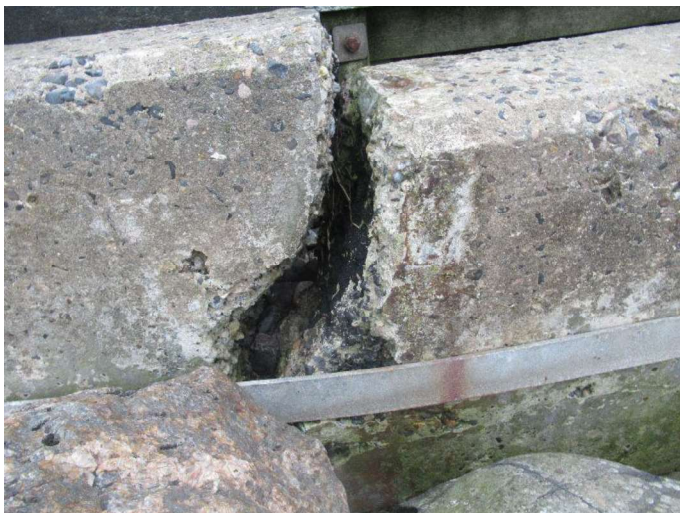
Bro 1 - Kajvæg - Betonvæg

Ved en større revne er der eftermonteret et stålbånd til fastholdelse af betonvæggen.

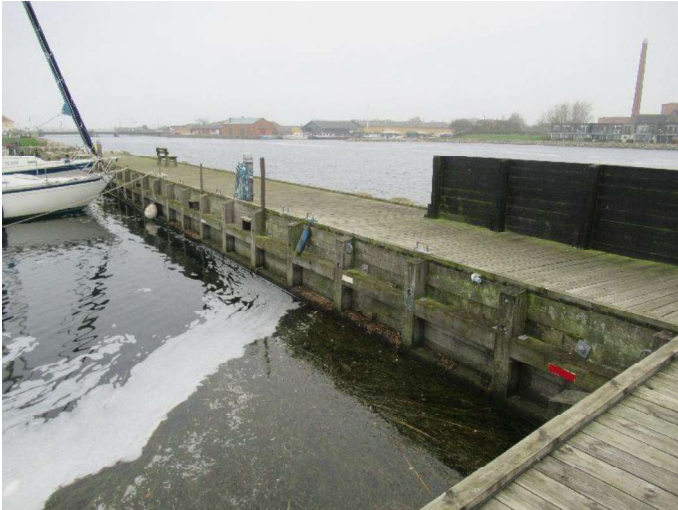
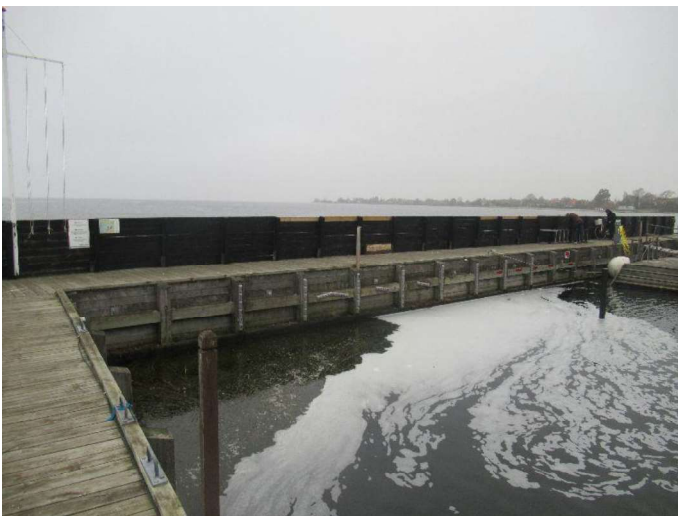
Tilstandskarakter: 2

Skadebeskrivelse: Anden del af bro 1 består indvendigt af en københavnervæg. Københavnervæggen er opbygget af kraftige pæle og bjælker og fremstår umiddelbart i fin stand. På især den yderste del fremstår brodækket og væggen dog stærkt misfarvede grundet organisk bevoksning.

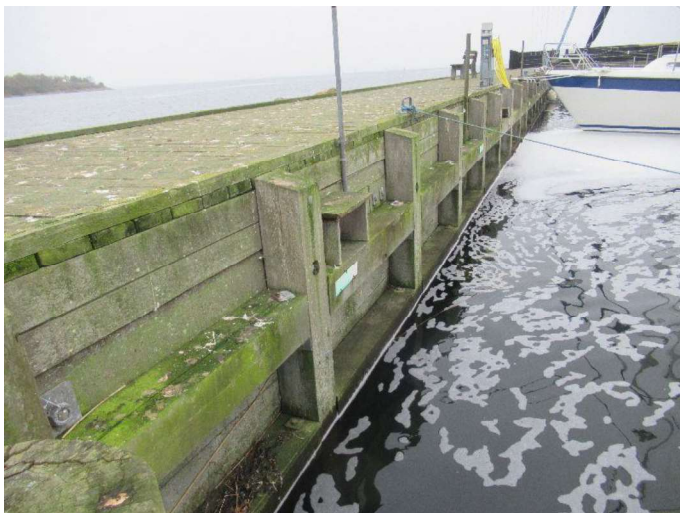
Bro 1 - Kajvæg - Københavnevæg
Væg og brodæk fremstår især yderst strækt misfarvede.

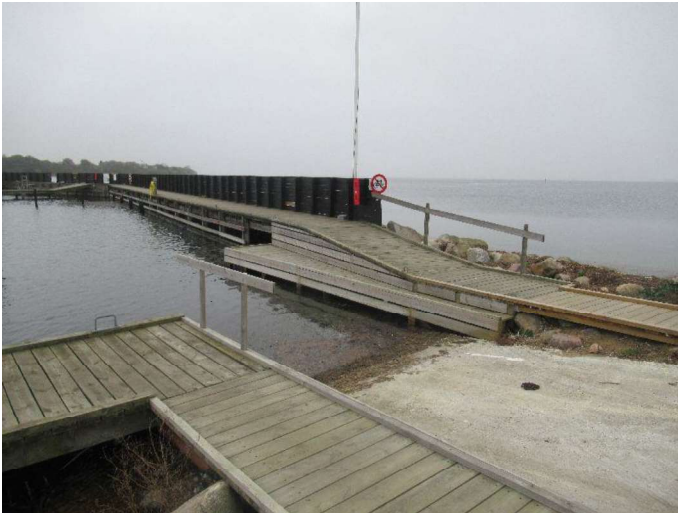
Bro 1 - Bådebro del 1 - Oversigtsbillede

Skadebeskrivelse: Første del af bro 1 består af en bådebro funderet på pæle.

Overgangen fra land til bro 1 er for nyligt udbedret og fremstår helt nyt. Under broen ses der både nyere og meget slidte bjælker. De slidte og rådne bjælker vurderes at være for en gammel konstruktion og brodækket bæres på nuværende tidspunkt af nyere bjælker. Langs noget af stykket er der nyere trykimprægnerede pæle der fremstår i god stand. Der er dog også flere ældre ubehandlede pæle der fremstår med væsentligt reduceret tværsnit.

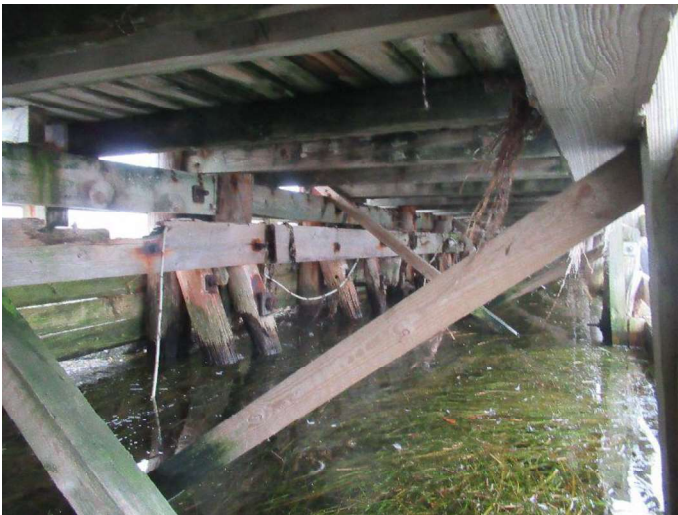
Bro 1 - Bådebro - Bjælker

Tilstandskarakter: 3

Skadebeskrivelse: Bådebroens bjælker består af ubehandlet træ. Under broen ses der flere ældre bjælker med råd - dog vurderes disse ikke at være bærende længere. Enkelte af de bærende bjælker er flækket i enden.

Der ses flere ældre bjælker med skader. Disse vurderes dog ikke at være bærende.

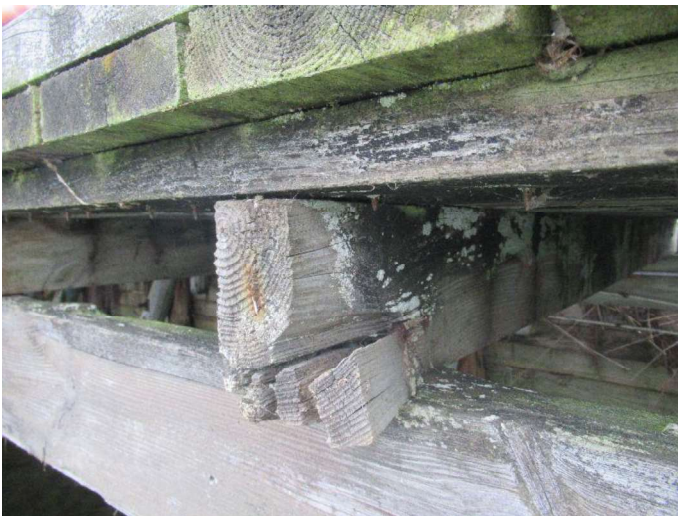
Bro 1 - Bådebro -Bjælker

Enkelte bjælker er flækkede for enden, men fremstår ellers i fin stand.

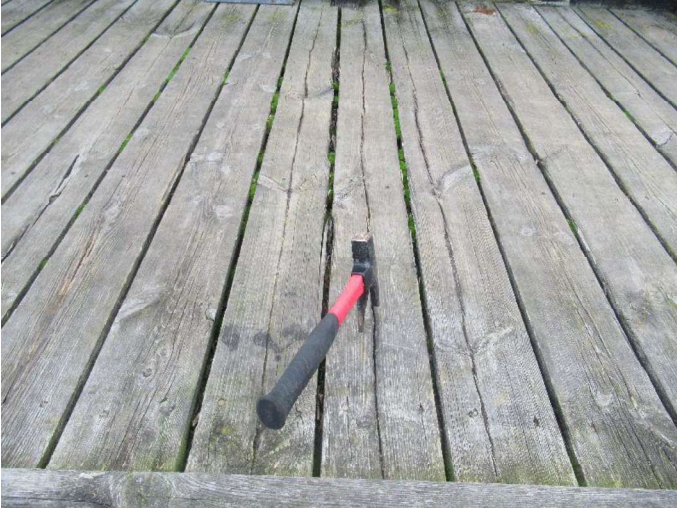
Bro 1 - Bådebro - Brodæk

Tilstandskarakter: 2

Skadebeskrivelse: Bådebroens brodæk består af ubehandlet træ og fremstår i ok stand. Enkelte steder er brædderne flækkede og bløde og der ses nogen uønsket bevoksning.

Enkelte brædder fremstår mørnede og med uønsket bevoksning imellem brædderne.

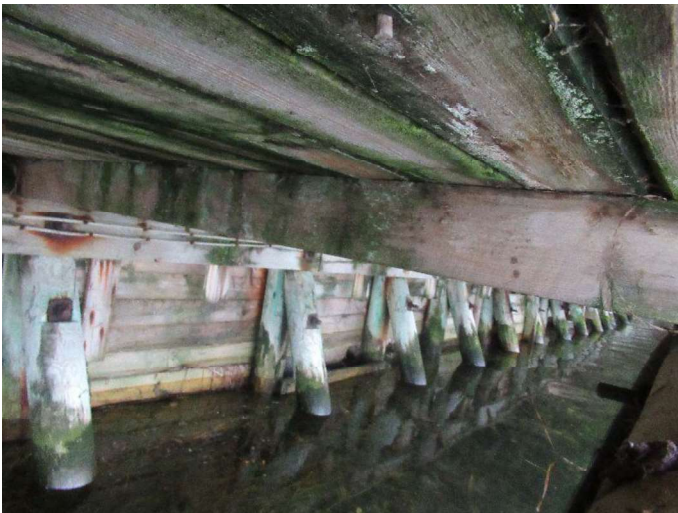
Bro 1 - Bådebro - Pæle

Tilstandskarakter: 4

Skadebeskrivelse: Bådebroens pæle består af både ubehandlet og trykimprægneret træ. De trykimprægnerede pæle er af nyere dato og fremstår i fin stand. De ubehandlede pæle fremstår derimod stærkt nedbrudte og i dårlig stand.

Hvor der er trykimprægnerede pæle under broen fremstår disse i god stand.

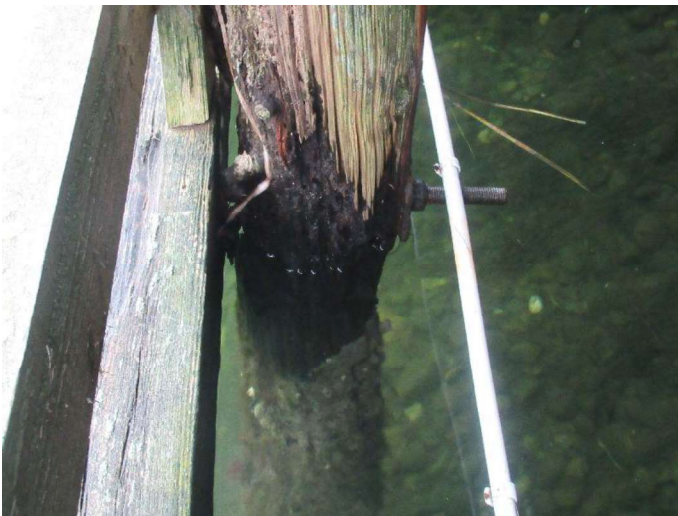
Bro 1 - Bådebro - Pæle

Pælene på indersiden af broen fremstår alle i dårlig stand med reduceret tværsnit.

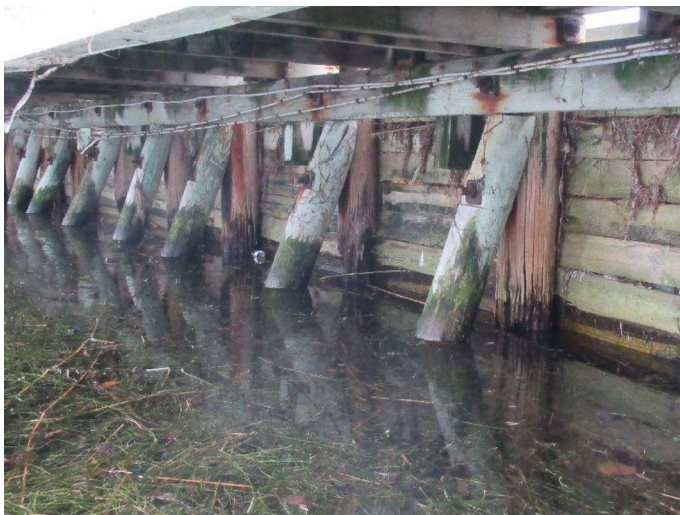
Bro 1 - Bådebro - Pæle

På ydersiden er der på nogle stykker sat nyere trykimprægnerede pæle på skrå sammen med ældre ubehandlede pæle. Sidstnævnte fremstår i dårlig stand.

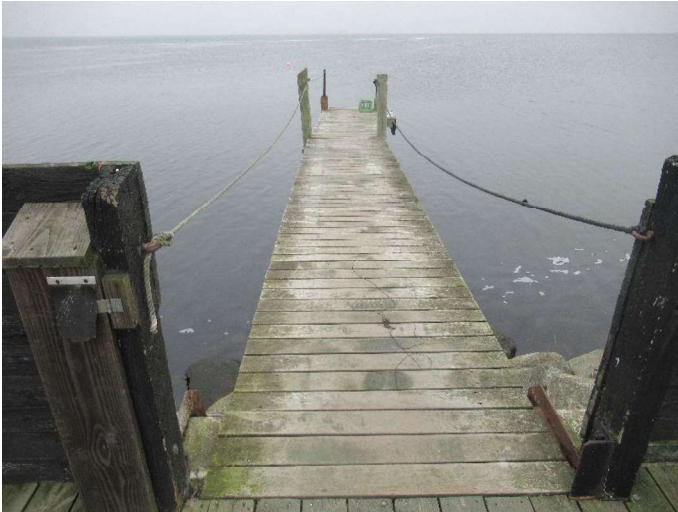
Bro 1 - Lille bådebro - Oversigtsbillede

Tilstandskarakter: 2

Skadebeskrivelse: Den lille bådebro fremstår i ok stand. Broens overbygning er af ubehandlet træ og pælene i trykimprægneret træ.

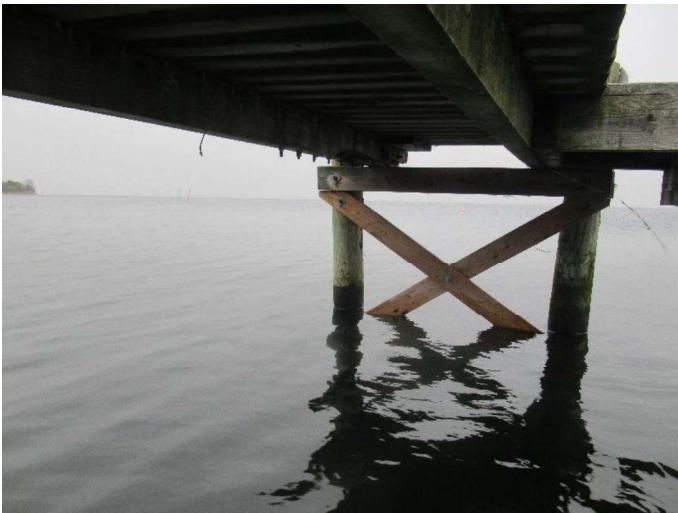
Bro 1 - Lille bådebro
For enden af broen er sat et nyere afstivningskryds.

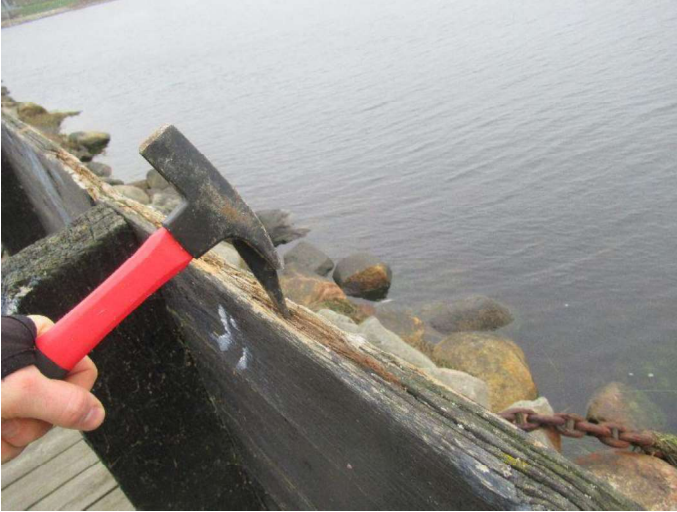
Bro 1 - Rækværk

Tilstandskarakter: 3

Skadebeskrivelse: Rækværket består af træ og fremstår med flere løse brædder. Rækværket fremstår malet på begge sider.

Rækværket fremstår flere steder slidt. Især de øverste brædder fremstår med nedbrydning. Disse er dog også skiftet flere steder.

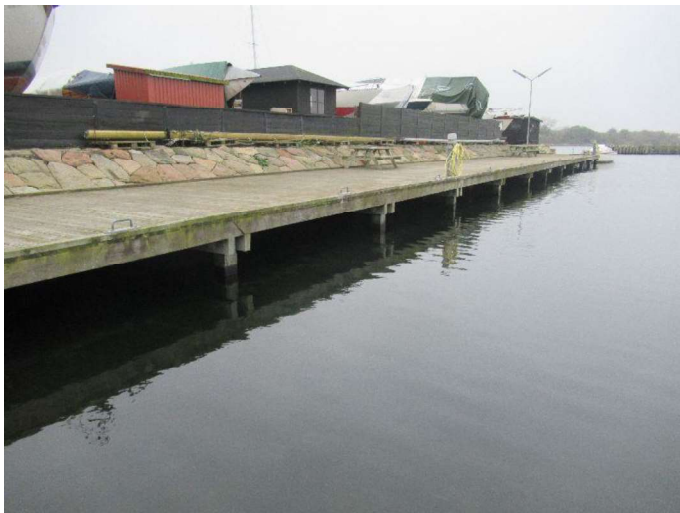
Bro 2 - Oversigtsbillede

Skadebeskrivelse: Bro 2 er orienteret øst-vest og går fra bro 3 til bro 5.

Broen består af en dækkonstruktion som understøttes nedrammede træpæle.

Dækkonstruktionen og de nedrammede pæle fremstår i god stand.

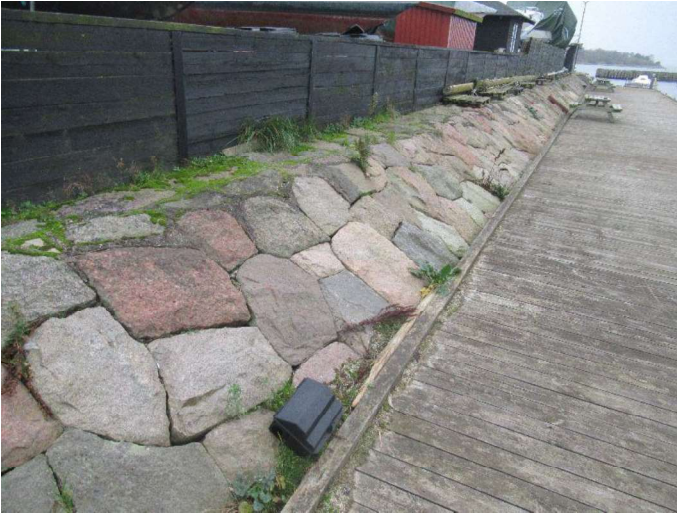
Bro 2 - Glacier -Oversigtsbillede

Tilstandskarakter: 1

Skadebeskrivelse: Langs den vandrette del af glaciet er stenen sammenstøbt med mørtel. Langs den skrå kant er stenene blot lagt op ad hinanden. Under broen overgår glaciet til en normal stenkastning (denne hviler muligvis ovenpå glaciet).

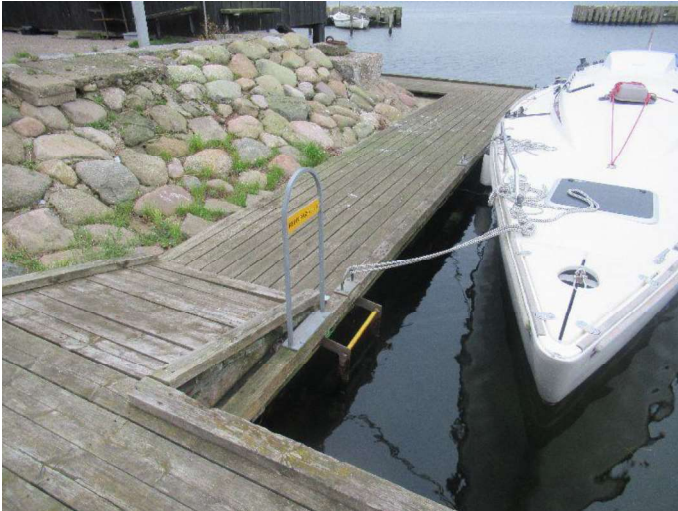
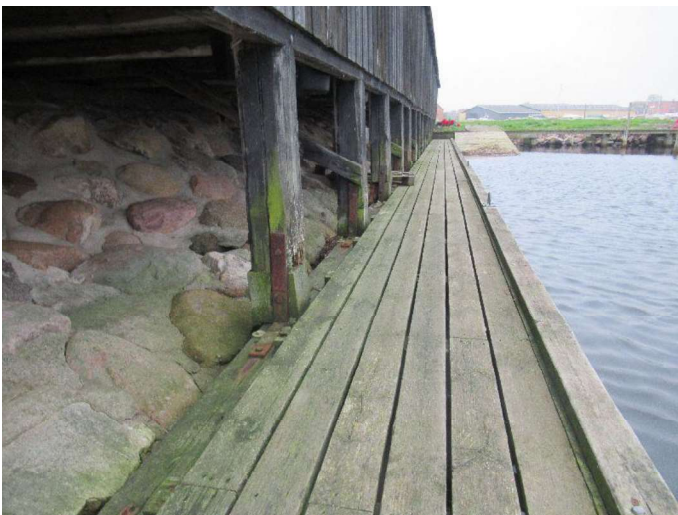
Skadebeskrivelse: Bro 5 ligger i forlængelse af bro 2 og består af en dækkonstruktion, der er understøttet af en nedrammet spunsvæg. Broen er oprettet ved dette eftersyn, men har tidligere indgået som en del af bro 2.

Broen fremstår i ok stand.

Det skal nævnes at overstående bygninger ikke er medtaget som en del af dette eftersyn. Pælene til disse ses dog med kraftig nedbrydning nede ved brodækket.

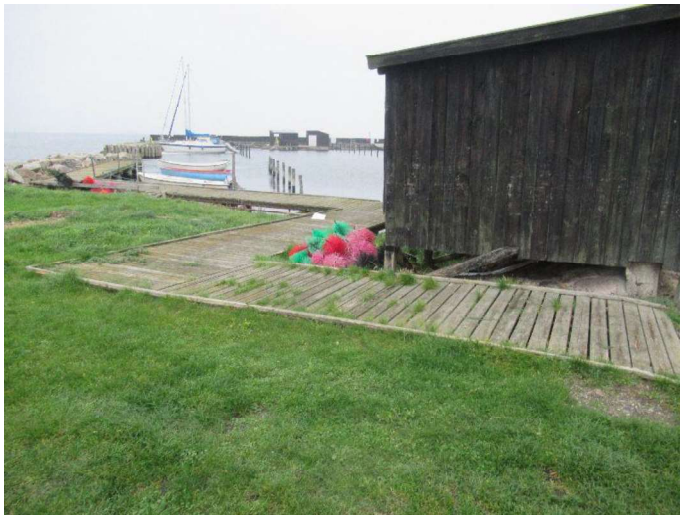
Bro 6 - Rampe - Oversigtsbillede

Tilstandskarakter: 4

Skadebeskrivelse: Rampen ned til broen fremstår i dårlig stand med flere rådne brædder og med uønsket bevoksning flere steder.

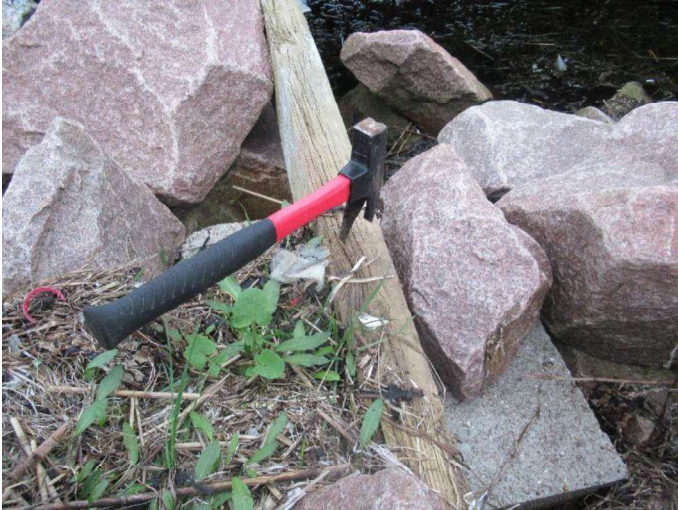
Bro 6 - Bjælker

Tilstandskarakter: 3

Skadebeskrivelse: Bjælkerne er af ubehandlet træ og fremstår slidte. Især ude ved stenkastningen ses der nedbrydning i bjælkerne.

Bjælker fremstår flere steder ekstra nedbrudte ved stenkastningen.

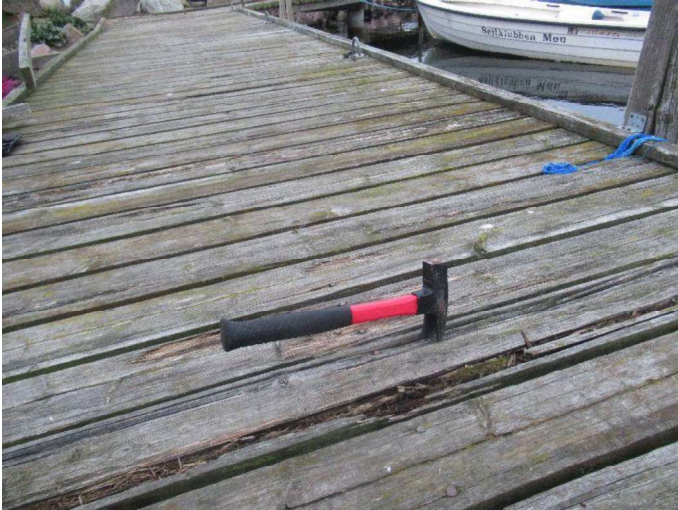
Bro 6 - Brodæk

Tilstandskarakter: 4

Skadebeskrivelse: Brodækket og fodlister er af ubehandlet træ. Brodæk og fodlister fremstår flere steder med råd og kraftig nedbrydning.

Brodækket fremstår med råd flere steder.

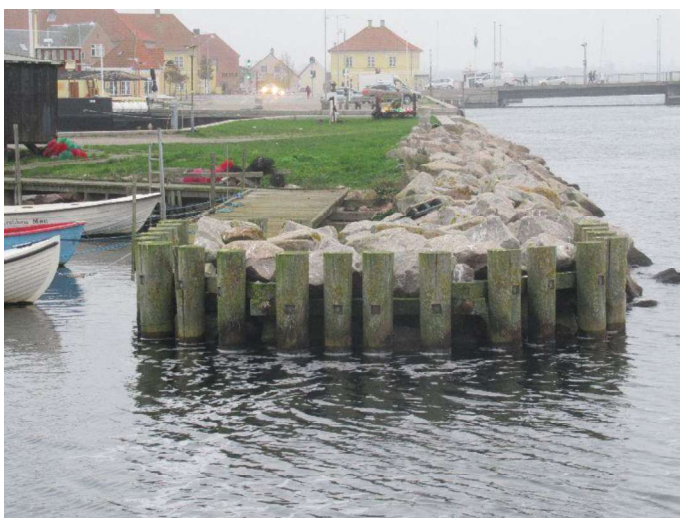
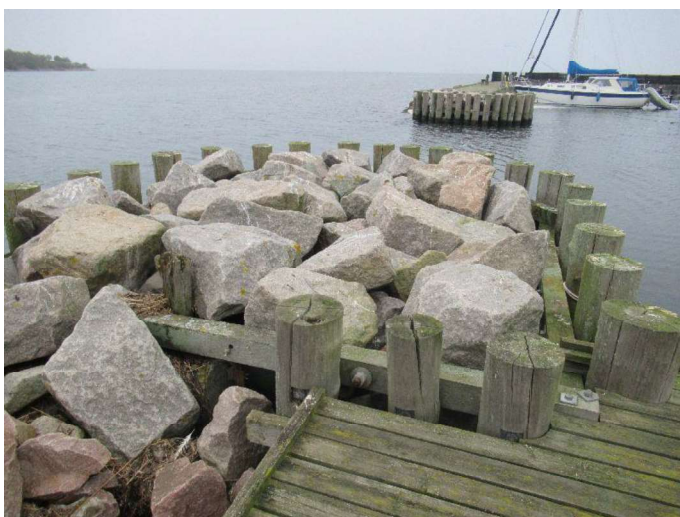
Skadebeskrivelse: Molehovedet for enden af bro 2 ligger i forlængelse af skråning 2.

Molehovedet er opbygget ved nedrammede træpæle tilbageholdende en opdæmmed stenkastning. De nedrammede træpæle er sammenholdt indbyrdes ved horisontale omkringliggende træbjælker fastgjort på indersiden af molehovedet. Dertil løber der stål stænger på tværs af molehovedet, som fastholder de horisontale tværbjælker imod hinanden.

Molehovedet fremstår generelt i god stand uden betydelige skader. Der er nogen nedbrydning i toppen af pælene. Derudover fremstår al træet kraftigt misfarvet grundet organisk bevoksning.

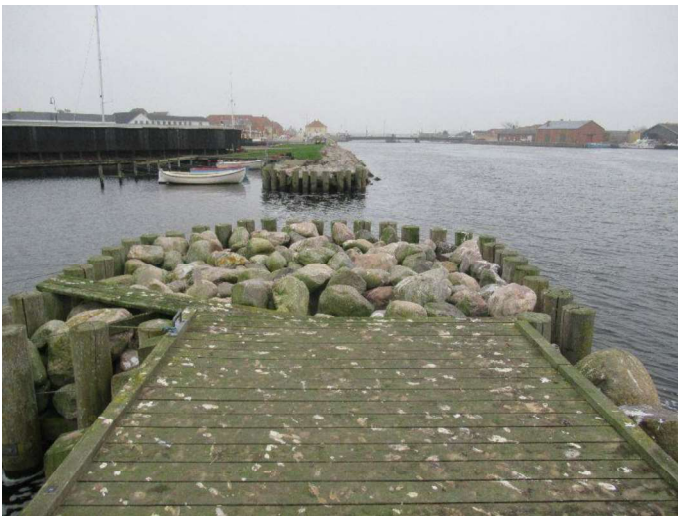
Molehoved Stenmole nord - Oversigtsbillede

Skadebeskrivelse: Molehovedet for enden af bro 1 ligger i forlængelse af stenmole nord.

Molehovedet er opbygget ved nedrammede træpæle tilbageholdende en opdæmmed stenkastning. De nedrammede træpæle er sammenholdt indbyrdes ved horisontale omkringliggende træbjælker fastgjort på indersiden af molehovedet. Dertil løber der stål stænger på tværs af molehovedet, som fastholder de horisontale tværbjælker imod hinanden.

Molehovedet fremstår generelt i god stand uden betydelige skader. Der er nogen nedbrydning i toppen af pælene. Derudover fremstår al træet kraftigt misfarvet grundet organisk bevoksning.

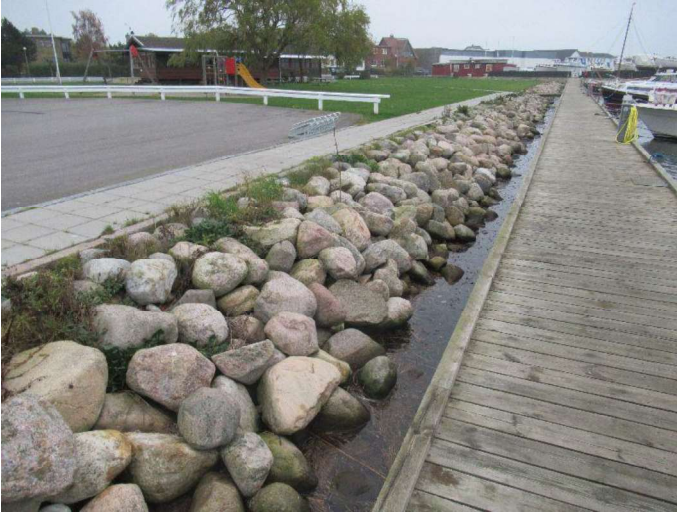
Skråning 1 - Oversigtsbillede

Tilstandskarakter: 0

Skadebeskrivelse: Skråningen er placeret som dæmningssikring og bølgedæmpning langs bro 3 og består af en stenkastning. Stenkastning fremstår som ny uden stensked. Ovenfor stenkastningen er der sat en række kantsten i beton. Kantstene står pænt i et lige tracé.

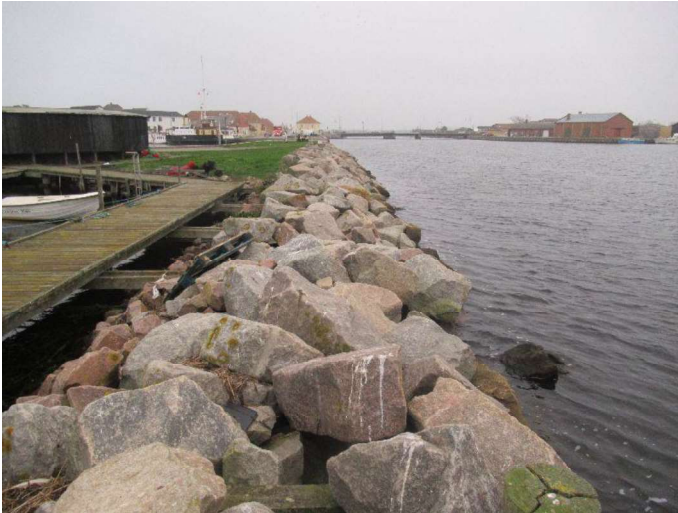
Skråning 2 - Oversigtsbillede

Skadebeskrivelse: Skråning 2 består af en stenkastning som fremstår i god stand uden stensked. Bag stenkastningen står en betonvæg med granithammer. Den synlige del af betonvæggen fremstår med grove revner og mørtelunderstøbningen fremstår flere steder med afskaldninger. Væggens stabilitet virker dog ikke i fare da den holdes tilbage af stenkastningen, men der bør holdes øje med om der forekommer udskyldning af materiale.

Granithammeren fremstår uden skader.

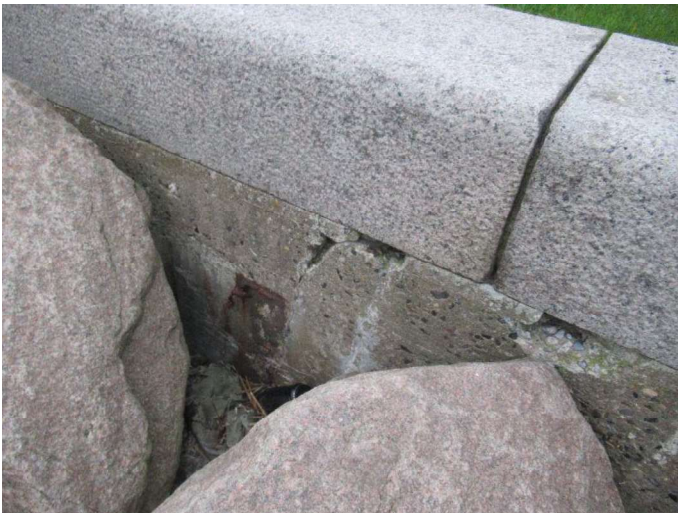
Skråning 2 - Skader i betonvæg

Langs trækningen ses der flere grove revner i betonvæggen samt mellemstore afskaldninger.

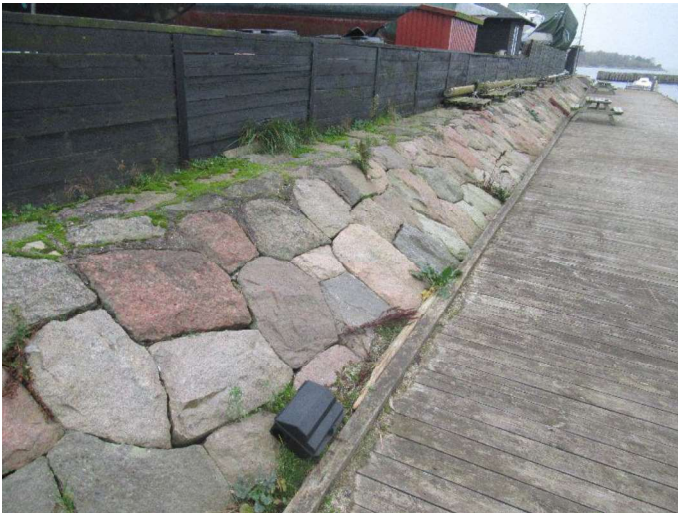
Skråning 3 - Oversigtsfoto langs bro 2

Skadebeskrivelse: Skråningen består af en glacisbelagt skråning.

Skråningen fremstår i overordnet god stand langs bro 2. På det skrå stykke er der ikke fuget imellem stenen langs bro 2. På den horisontale del er mørtlen i ok tilstand dog med lidt nedbrudte fuger hist og her.

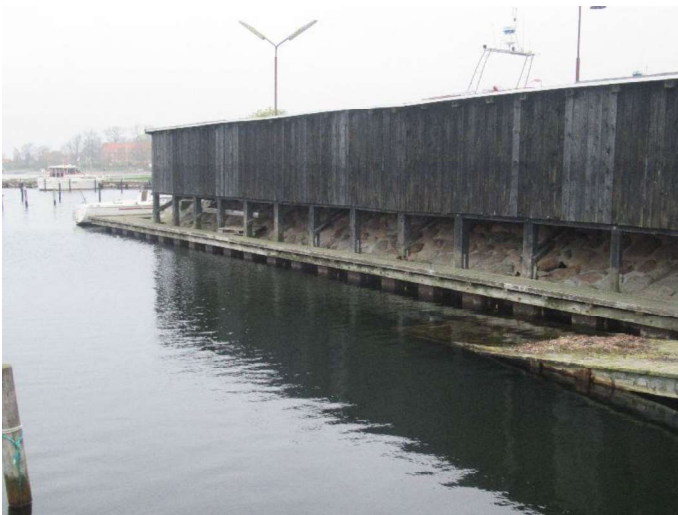
Skråning 3 - Oversigtsfoto ved bro 5

Skråningen langs bro 5 er i nogen ringere tilstand. Har består skråning af en varierende type af sten hvor der er hældt et tykkere mørtellag omkring. Den nordlige del af skråningen er i fin stand, men ca. halvvejs ses der større underskyldninger, der har medført at stenen har sluppet mørtelen.

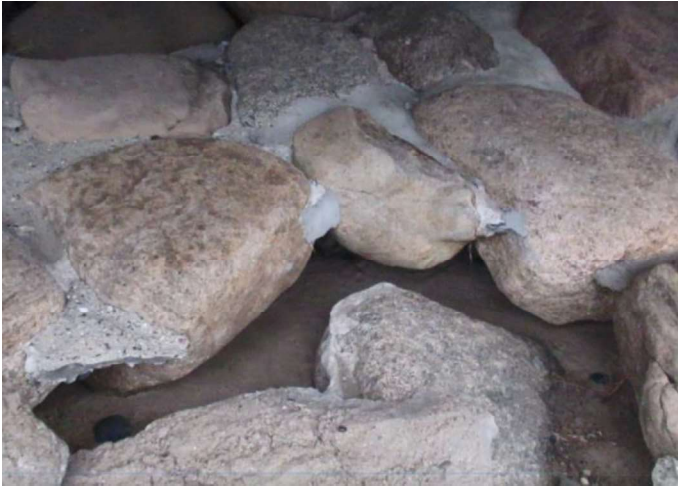
Skråning 3 - Underskyldninger ced bro 5

Langs stykket ved bro 5 er stenkastningen blevet undermineret med huller i skråning til følge.

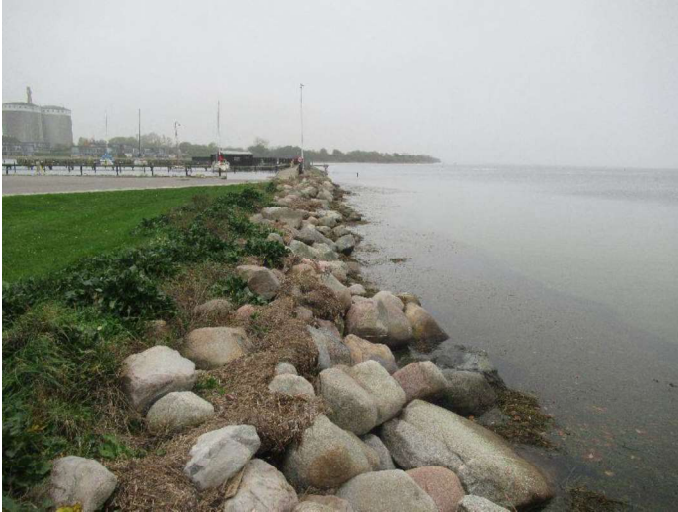
Stenkastning nord - Oversigtsbillede

Skadebeskrivelse: Stenkastningen er placeret i den nordlige ende af Stege havn. Dele af stenkastningen er overdækket af bevoksning, hvilket ikke muliggør ordentlig inspektion. Stenkastningen fremstår generelt i nogenlunde stand.

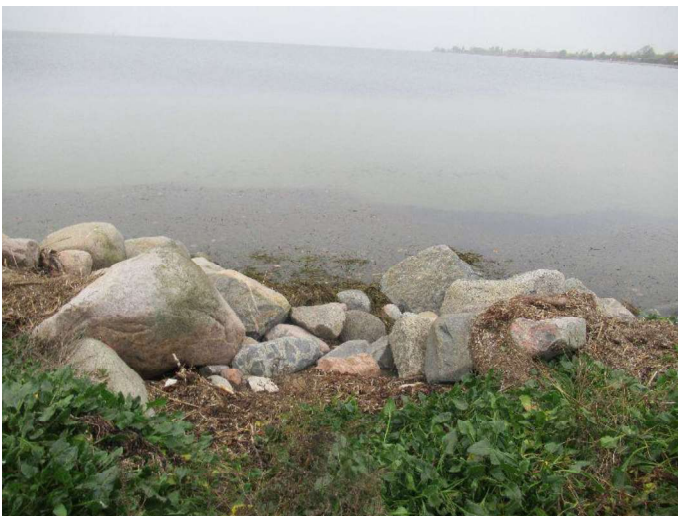
Stenkastning nord - Skred og huller

Flere steder er der dog observeret mindre stenskred og huller.

Flere steder på strækningen ses der mindre skred og huller i stenkastningen.

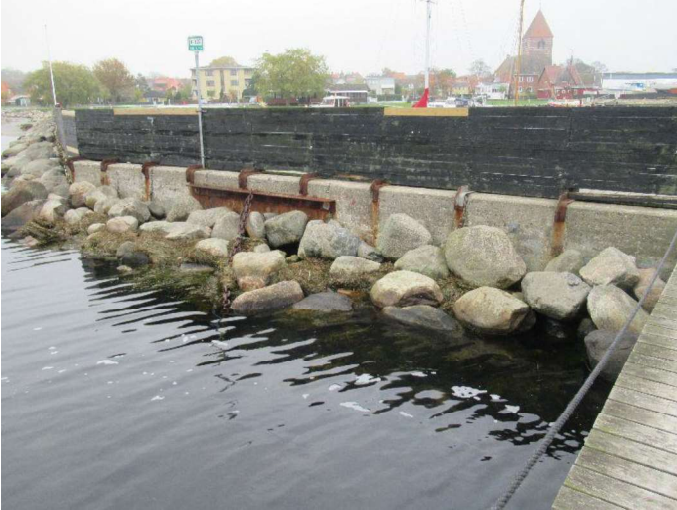
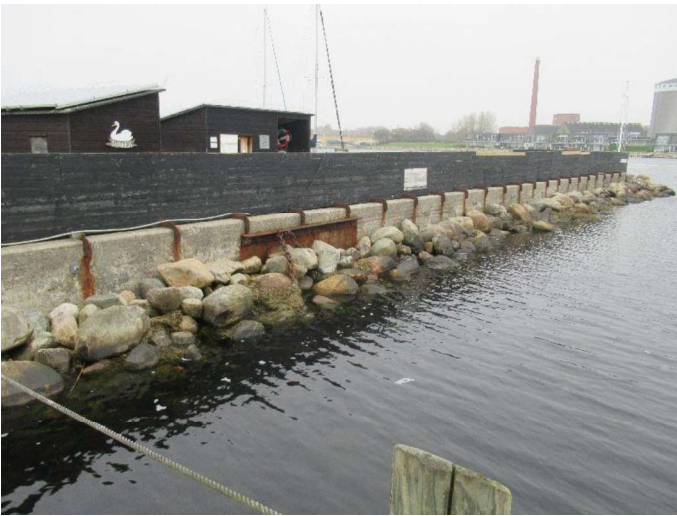
Tilstandskarakter: 2

Skadebeskrivelse: Stenmole nord ligger som sikring bag bro 1 og består af en stenkastning. Stenkastningen fremstår i ok stand med få mindre stenscred.

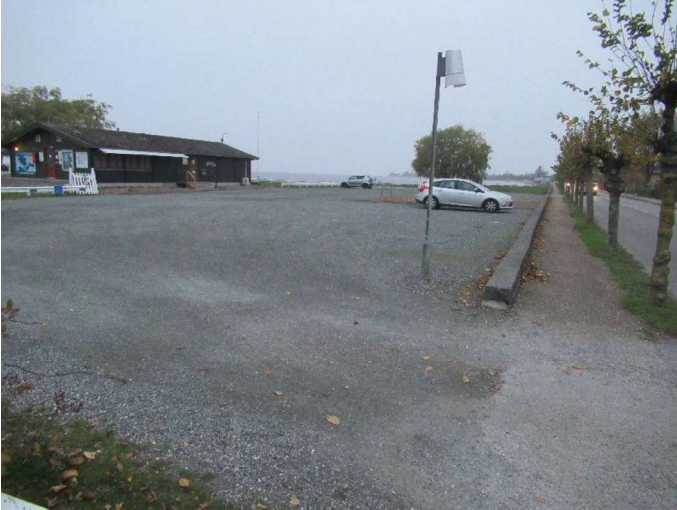
Parkeringsplads - Oversigtsbillede

Tilstandskarakter: 2

Skadebeskrivelse: Parkeringspladsen er placeret øst for lystbådehavnen. Parkeringspladsens belægning består af grus og fremstår i ok stand med enkelte større lunger.

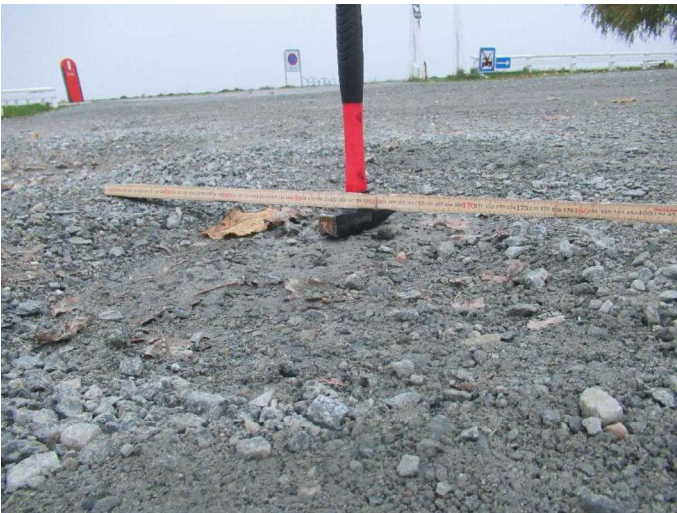
Parkeringsplads - Lunger i belægning
Enkelte større lunger i pladsen ses ved den nordlige indkørsel.
