SMART Havne - Generaleftersynsrapport

Stege Sukkerhavn

Generaleftersynsdata

Udførelsesdato:	2020-11-13	Vejr:	Overskyet
Udførende:	Broconsult	Temperatur:	8.0
Initialer:	TOFJ

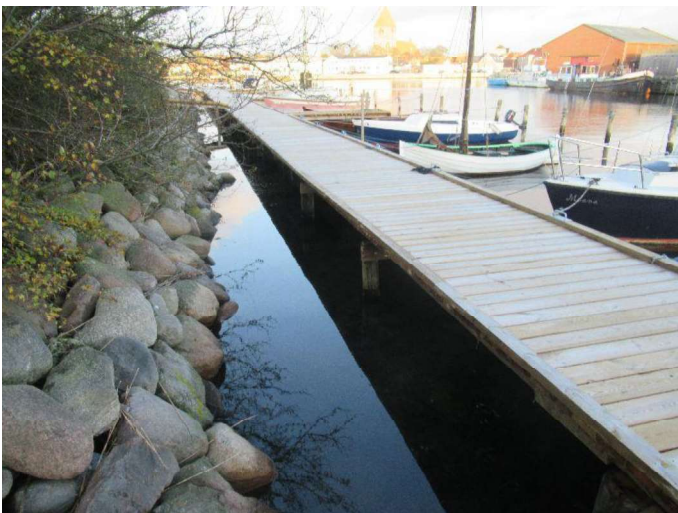
Bro - ny del - oversigtsbillede

Kort efter det tredje vinkelknæk (når man kommer fra Kaj syd) er der lavet en ny dækkonstruktion som er i rigtig god stand (0), derudover oplyser havnefogeden at udskiftning af den inderste del af broen, imod kaj syd, pågår. Derfor er der ikke indmeldt job i SMART på reparation af broen.

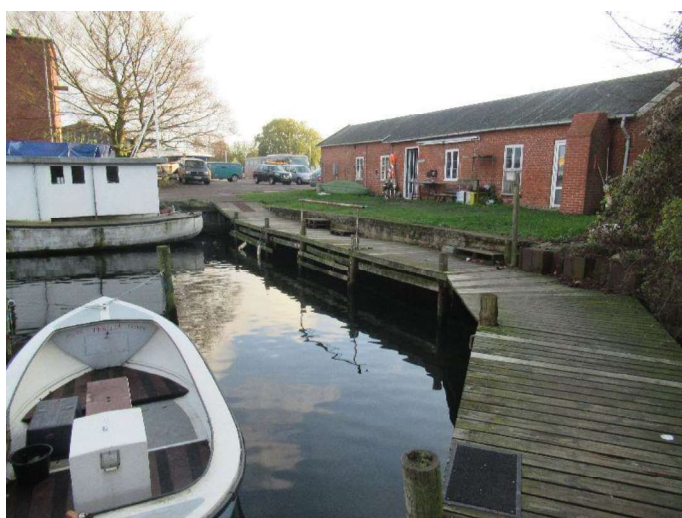
Bro - gammel del - oversigtsbillede

De 2 nordligste duc d'alber er meget rådne. Lodrette pæle på bro har lidt lodrette spor/små revner omkring vandspejlet. Ved sydlig hjørne er lodrette pæle lidt rådne.

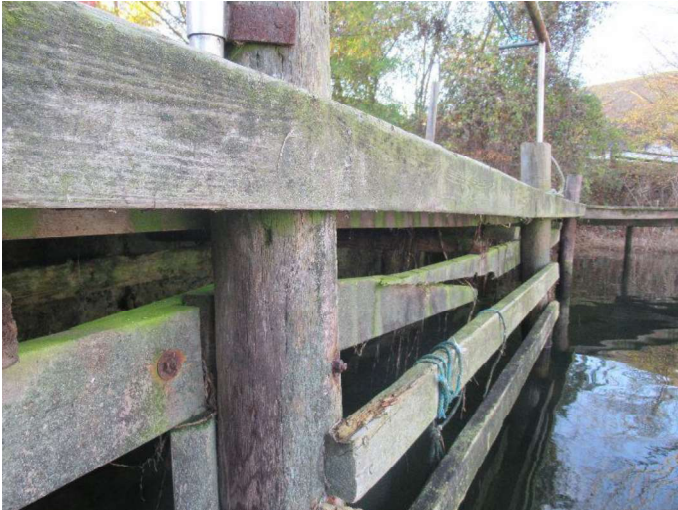
Bro - Bjælker

Skadebeskrivelse: Bjælker mv. består af ubehandlet træ og fremstår i god stand uden skader på den nye del (TK: 0). På den gamle del af broen ses der en flækket bjælke og de resterende bjælker er ligeledes i dårlig stand.

Langs den inderste del af bådebroen ses en flækket bjælke.

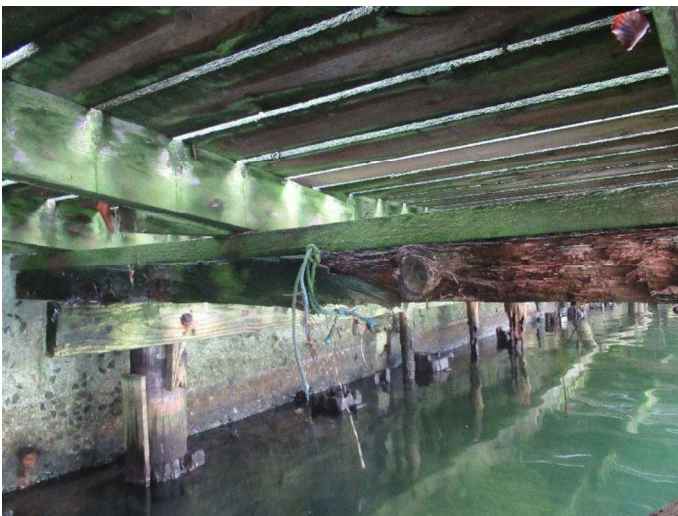
Bro - bjælker

Bjælkerne ses generelt nedbrudte og i dårlig stand.

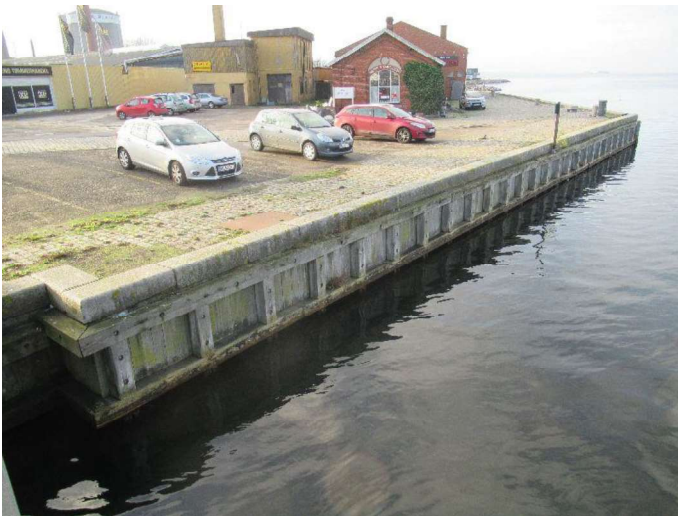
Kajstrækning syd - oversigtsbillede 1

Overordnet set fremstår kajstrækningen i ok stand, dog med flere småskader og generel nedbrydning samt lunger bag væggen.

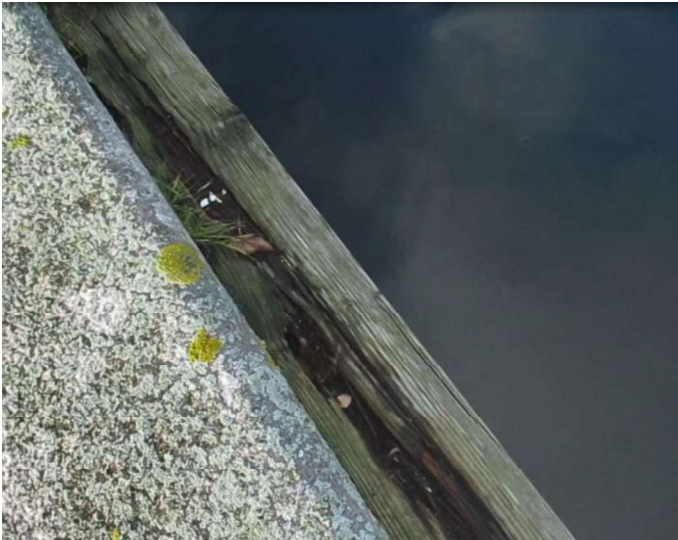
Kajvæggen består af en træspuns som fremstår i nogenlunden stand. Den øverste bjælke fremstår generelt med råd og kraftig nedbrydning og er ligeledes flækket flere steder. Tilmed ses en del uønsket bevoksning.

Kajstrækning syd - Kajvæg
Kan væggen fremstår slidt og er flækket flere steder.

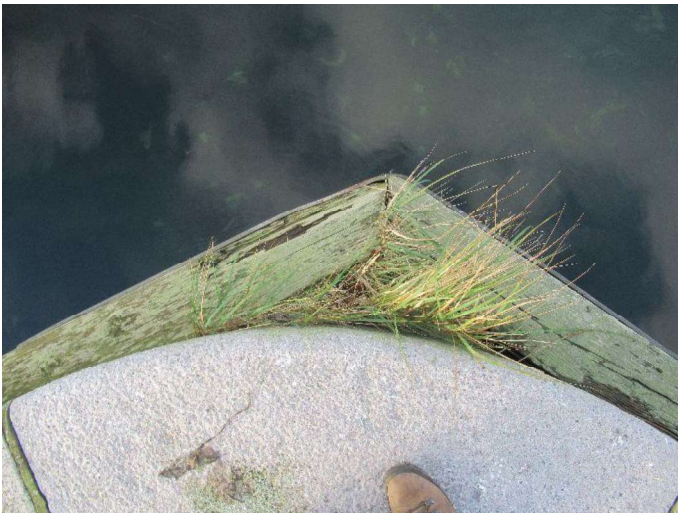
Kajstrækning syd - Kajvæg
I kanten imellem den øverste bjælke og granithammeren ses flere steder uønsket bevoksning.

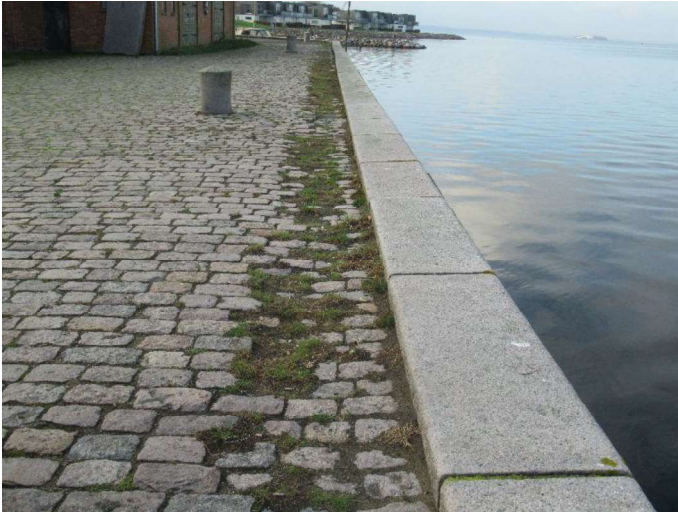
Kajstrækning syd - Kajvæg

Langs det meste af strækningen med brosten ses en fordybning umiddelbart bag ved væggen.

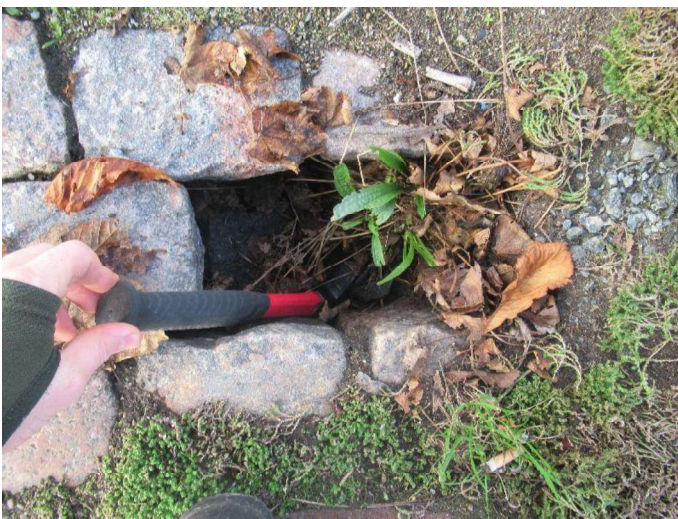
Kajstrækning syd - Kajvæg

Op imod storbroen ses et hul hvor en brosten er forsvundet helt ned. Ved siden af dette hul er der lagt en jernpladen, der muligvis dækker over ligende hul. Skyldes muligvis at spunsen ikke er tæt.

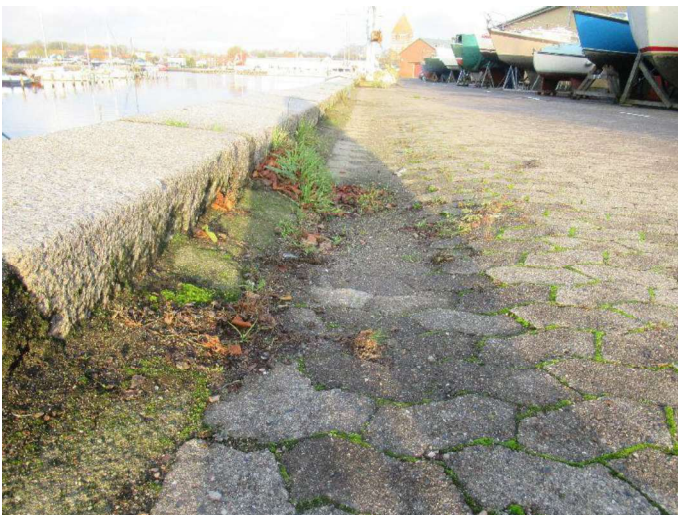
Kajstrækning syd - Kajvæg

Langs stykket med SF-sten ses der ligeledes en fordybning i belægningen bag væggen.

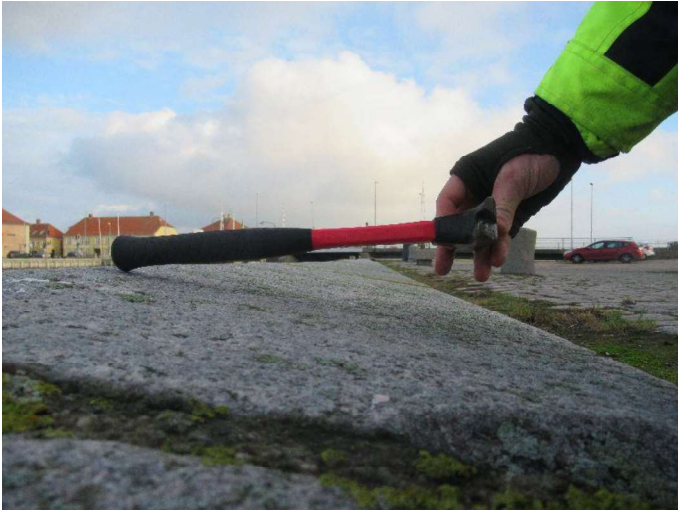
Kajstrækning syd - Hammer

Skadebeskrivelse: Kajnes hammer består af træ på de 50 m længst mod vest og resten af granit. Granit hammeren fremstår i ok stand uden skader. Langs den første del af kajen hælder hammeren en del ind imod belægning. Træhammeren fremstår vindridset og en smule mør.

Efter første vinkelknæk i kajen, hælder granithammeren ind imod belægningen.

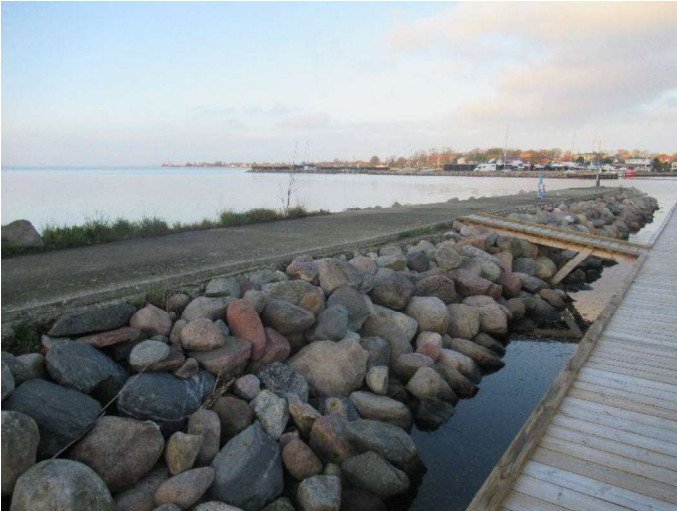
Stenkastning- oversigtsbillede

Skadebeskrivelse: Skråningen er placeret som dæmningssikring ved broen, og er flere steder dækket af uønsket bevoksning som skjuler stenkastningen egentlige tilstand.

Stenkastningen fremstår med flere stenskred og på betonbelægningen ses flere grove tværgående revner.
