# SMART Havne - Generaleftersynsrapport

1:Underhavn: Bogø Havn

## **Generaleftersynsdata**

Udførelsesdato:	2020-11-11	Vejr:	Overskyet
Udførende:	Broconsult	Temperatur:	8.0
Initialer:	TOFJ

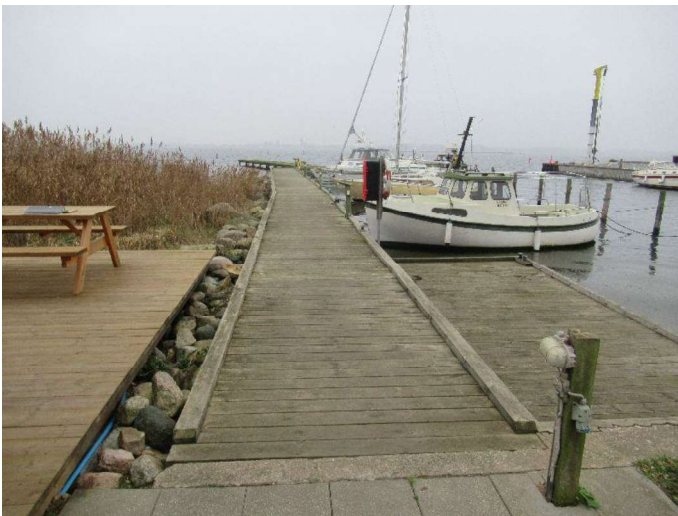
Bro 1 - Oversigtsbillede

Tilstandskarakter: 1

Skadebeskrivelse: Bro 1's orientering er nord til syd, og ligger øst for havnens hovedmole. Ved broens start er der placeret en mindre platform. Langs broens yderside er der oplagt en stenmole der ligger af mod broen, hvor store fender bjælker beskytter broens pæle. Der ses en forskel mellem broens pælekonstruktioner, hvor broens østlige pæle mod stenkastningen har et væsentligt større tværsnit.

Bro 1 ender mod et molehoved, hvor der på strækningen før yderligere er en mindre bro ud i sundet..

Broen fremstår overordnet i god stand.

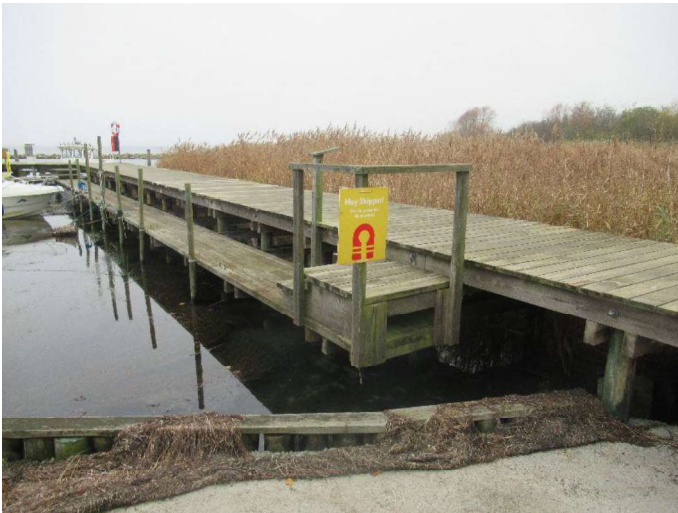
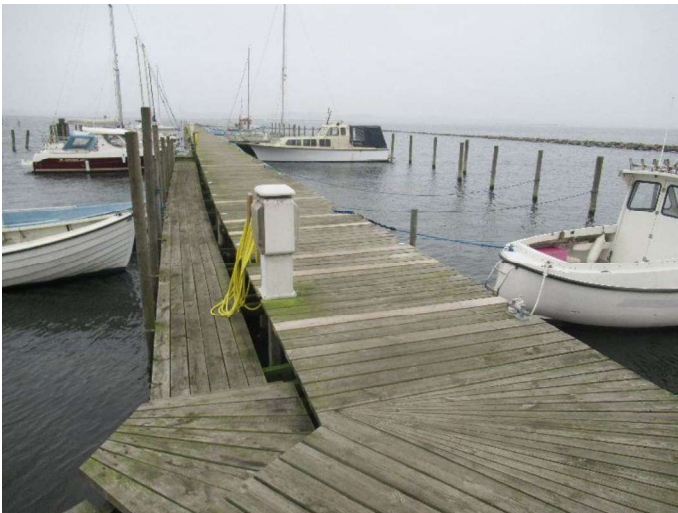
Tilstandskarakter: 2

Skadebeskrivelse: Bro 2's orientering er overordnet nord til syd, og ligger vest for havnens hovedmole.

Før vinkelknækket på broens inderside, løber der en mindre gangplatform. Denne fortsætter efter vinkelknækket ca. halvejs langs broens inderside, hvorefter den erstattes af to enkelte gangbrædder.

Efter vinkelknækket ses der for broens yderside i hele dens længde, to langsgående brædder som gangplatform.

Broen fremstår i overordnet god stand.

Bro 2 - Oversigtsbillede 1

Bro 2 - Oversigtsbillede 2

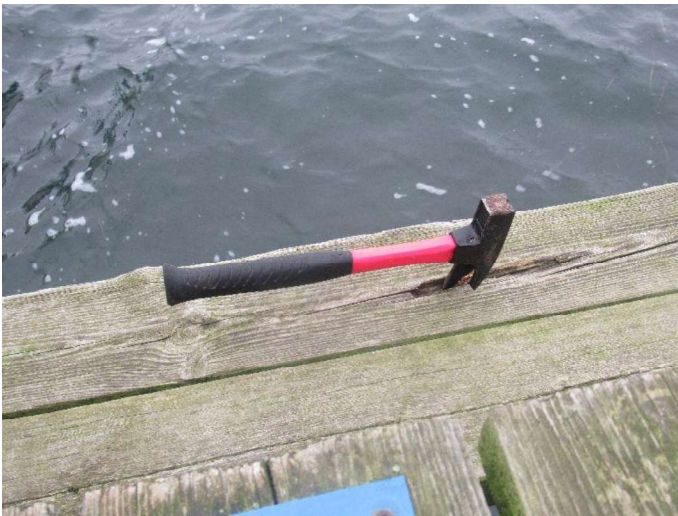
Bro 2 - Brodæk

Tilstandskarakter: 3

Skadebeskrivelse: Broens brodæk fremstår i nogenlunde stand dog med enkelte skader hist og her, der bør udbedres.

Fra vinkelknækket og til broenden ses broen misfarvet af algebegroning, og der er flere steder registreret rådne og knækkede gangbrædder, som kan forårsage snublefare.

Langs broen efter vinkelknækket ses fortøjningshager uhensigtsmæssigt placeret på broens yderside hvilket kan forårsage snublefare.

*Især ved de lavere trinbræt og ved den lavere liggende gangbro ses der nedbrydning i brædderne i brodækket.*

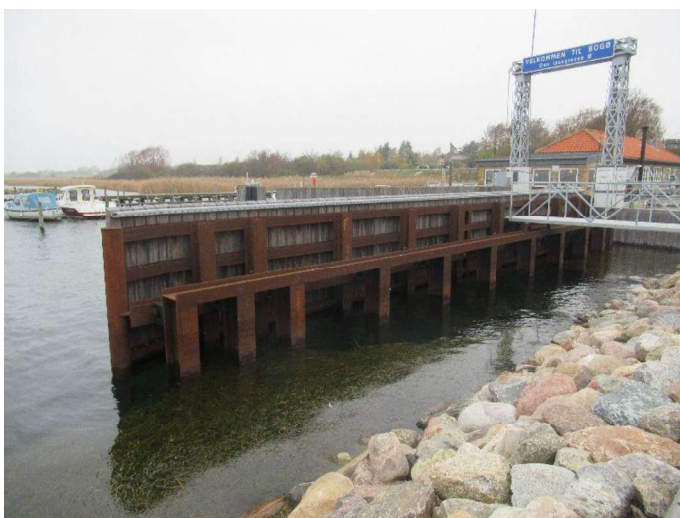
Færgeleje - østlig anløbsvæg

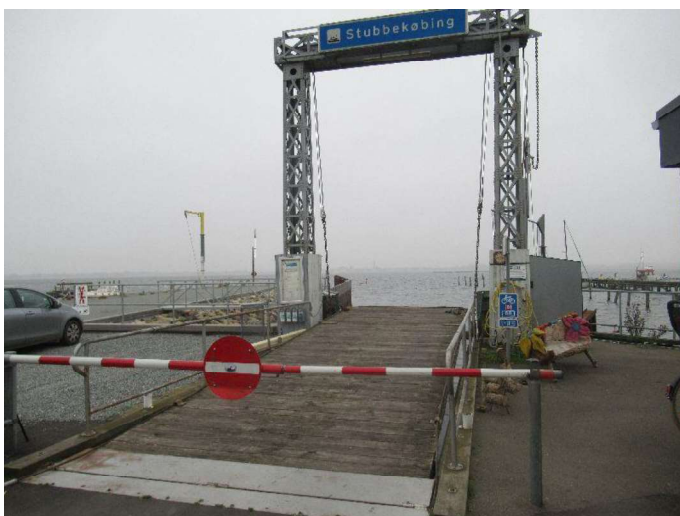
Færgeleje - tilkørsel

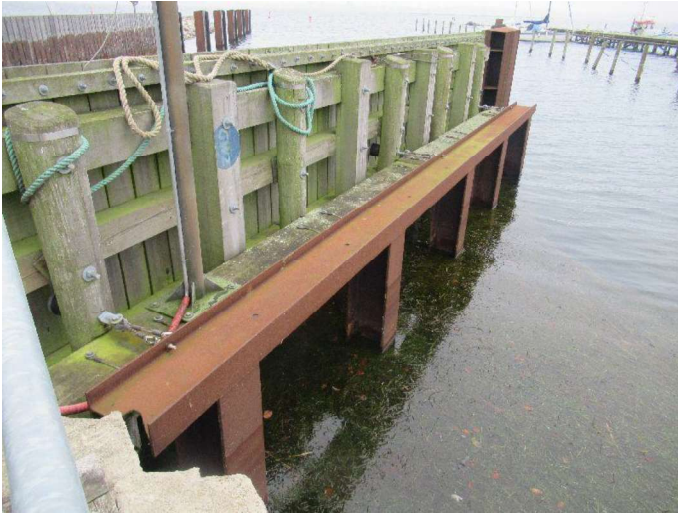
Færgeleje - vestlig anløbsvæg

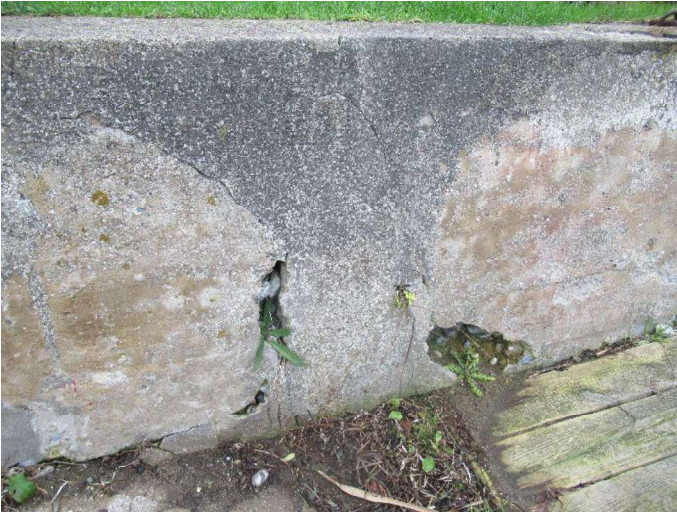
Tilstandskarakter: 4

Skadebeskrivelse: Væggen til slæbestedet består af beton og fremstår i meget dårlig stand med grove revner, huller og afskaldninger. Dertil ses et hul ovenfor den vestlige væg.

Slæbested - vægge  
*Grove revner og huller ses flere steder i væggene.*

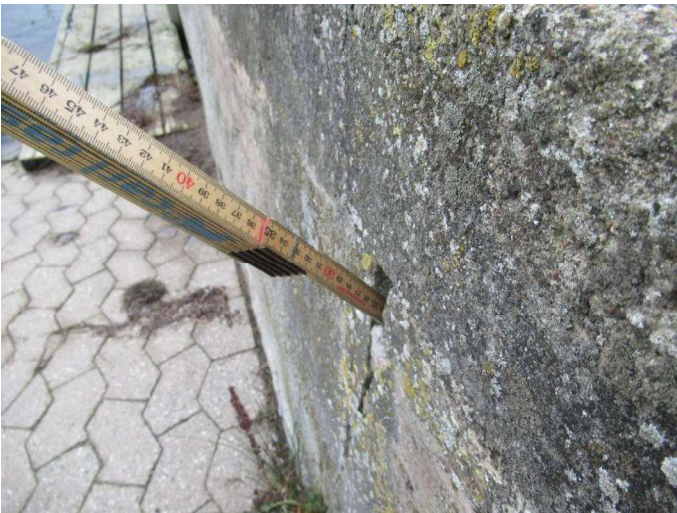
Slæbested - vægge  
*Flere af hullerne i betonvæggen er dybe/gennemgående.*

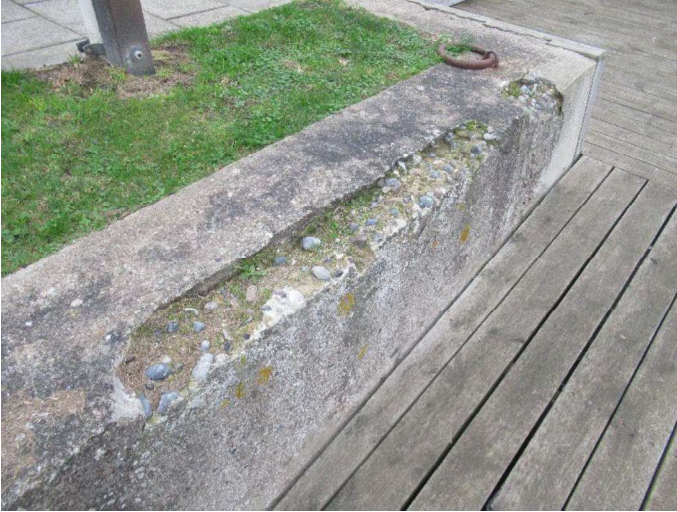
Slæbested - vægge

*Kraftig nedbrydning ses flere steder - her i den yderste del af den østlige væg.*

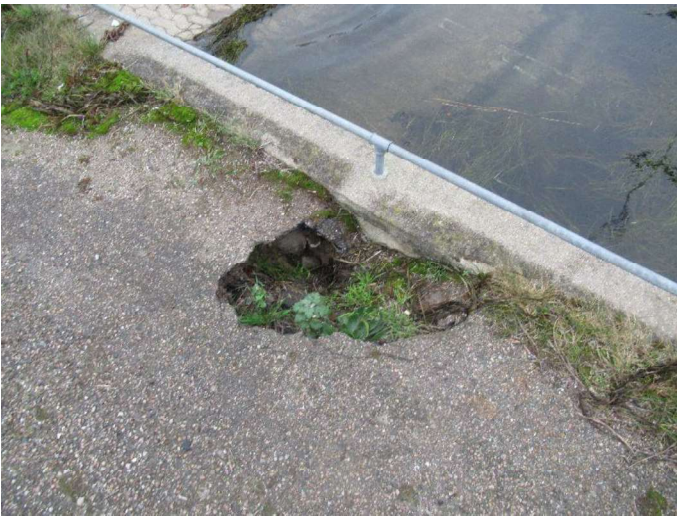
Slæbested - vægge

*Hul i belægningen bad den vestlige væg.*

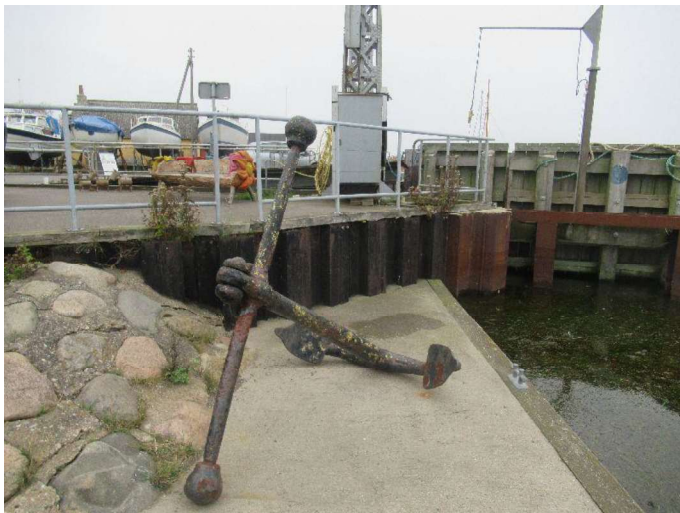
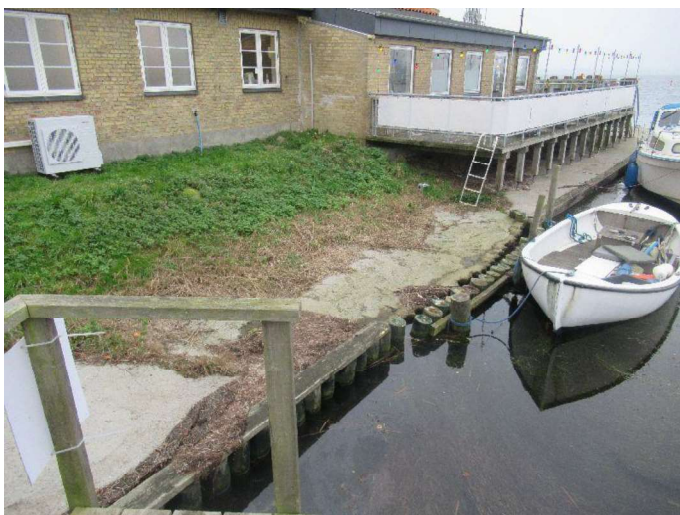
Tilstandskarakter: 3

Skadebeskrivelse: Kajstrækning vest går fra molen og til start af bro 2 forinden af cafeteribygningen.

Det formodes at strækningen er bygget til senere gående ud fra en ældre glaci belagt skråning der går op til fundamentsoklen for cafeteribygningen.

Den tilbyggede kajstrækning fra kysten ved bro 2 formodes opbygget ved tætnedrammede pæle efterfølgende opfyldt med en belægning af grovmørtel. Den tilbyggede kajstrækning fremstår i dårlig stand grundet sammenskrivning og hele pælerækken ses forrykket foroven i hele længden.

Kajstrækning vest - Oversigtsbillede taget imod færgeløjet

Kajstrækning vest - Oversigtsbillede taget fra bro 2

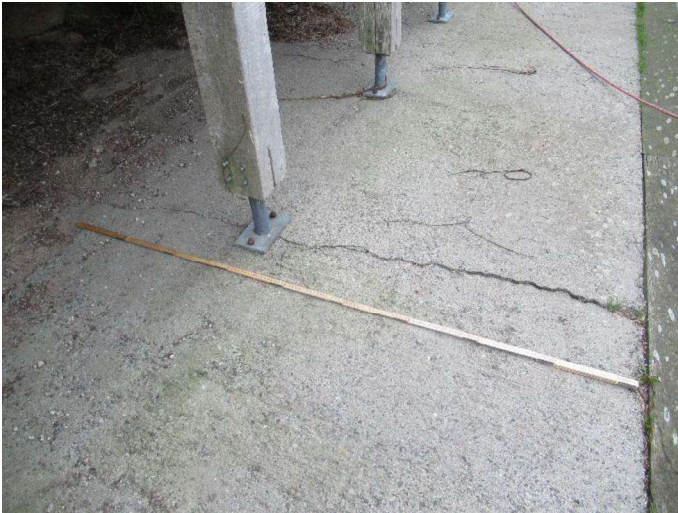
Kajstrækning vest - belægning

Tilstandskarakter: 3

Skadebeskrivelse: Den ovenliggende betonstøbning langs stykket med glacisbelagt skråning har 5 grove tværgående revner på 100-150cm i længden og mellem 2-7mm i tykkelsen.

Belægningen ovenfor pælene består af en betonudhældning. Belægningen fremstår hul/undermineret hvis der bankes på den med en hammer.

*Nedenfor den glacisbelagte væg fremstår betonen med enkelte grove revner.*

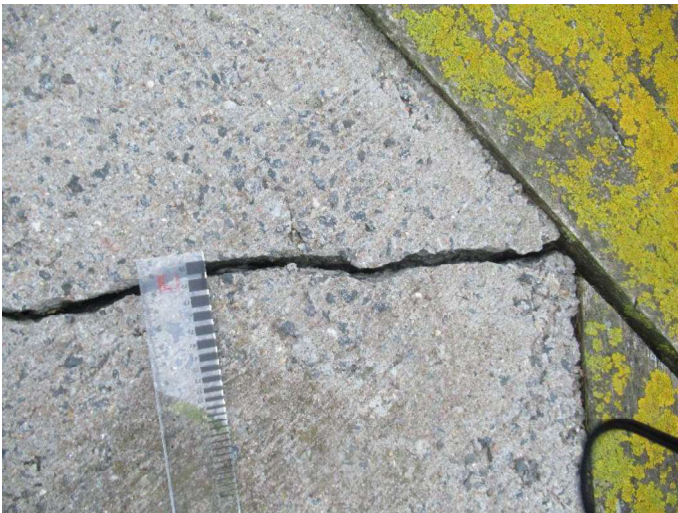
Kajstrækning vest - belægning

*Revne i det sydvestlige hjørne.*

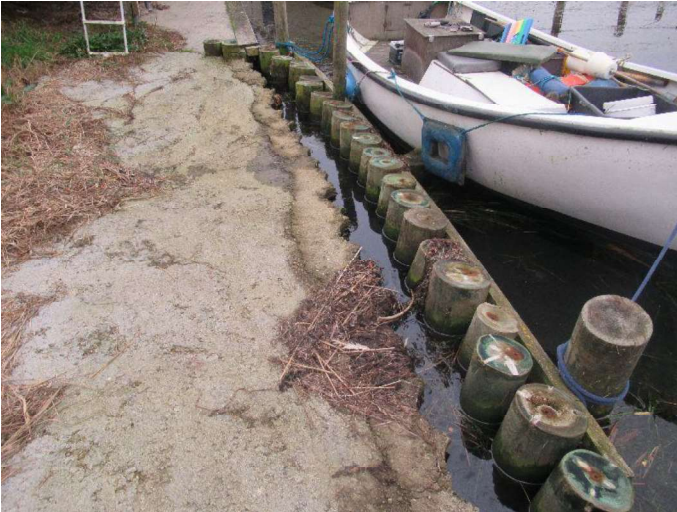
Kajstrækning vest - Pæle

Tilstandskarakter: 3

Skadebeskrivelse: Pæle ses forrykket fra deres oprindelig position. Dog ses der umiddelbart ikke nogen skadesudvikling siden sidste generaleftersyn. Pælene fremstår i sig selv i god stand.

*Pælene på strækningen imod bro 2 har forskudt sig sideværts fra betonen.*

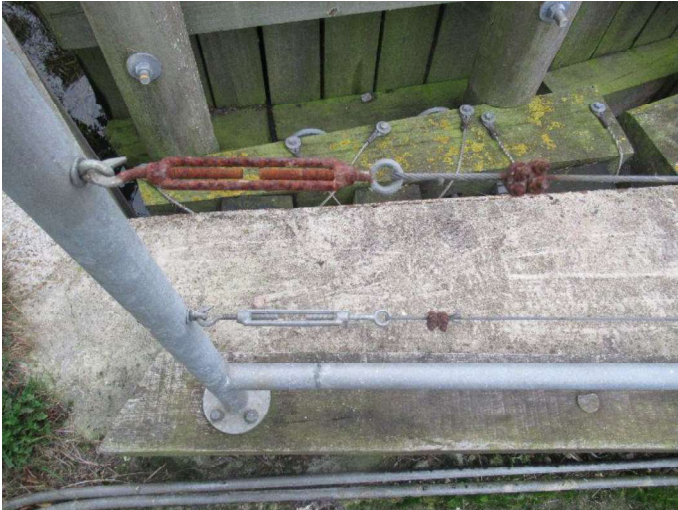
Kajstrækning vest - rækværk

Tilstandskarakter: 1

Skadebeskrivelse: Rækværket løber fra færgelejet til enden af restaurantens terrasse. Rækværket består af varmgalvaniseret stål og fremstår i god stand - foruden en enkelt bardunstrammer, som fremstår med kraftig overflade korrosion.

*En enkelt bardunstrammer op imod færgelejet fremstår med kraftig overfladekorrosion.*

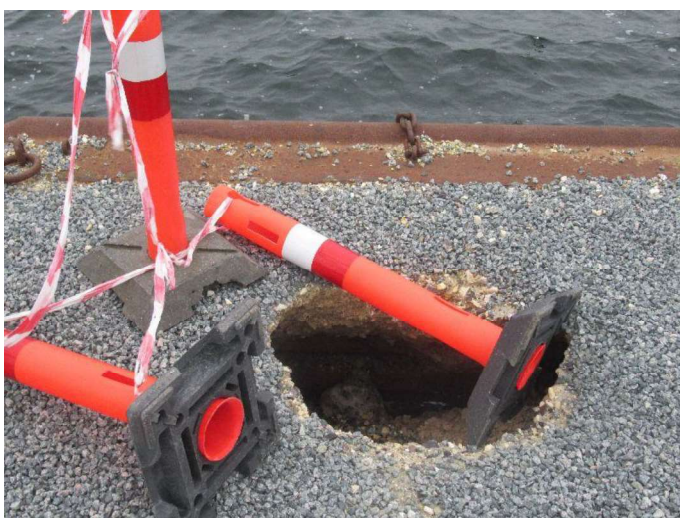
Mole - Spunsvæg

Tilstandskarakter: 4

Skadebeskrivelse: Spunsvæggen fremstår overfladekorroderet med lamineret korrosion i vandgangssnit. Ved det sydvestlige hjørne er spunsen helt gennemtæret og der ses et hul på ca. 20x20cm. Hullet i væggen har forårsaget et større hul i belægningen ovenfor, da materiale frit bliver skyllet ud i sundet her.

Spændskiver og bolte til jordankre ses med lamineret korrosion.

*Ovenfor spunsvæggen ved det sydøstlige hjørne ses et større hul i belægning, der skyldes udskylning ved hullet i spunsvæggen.*

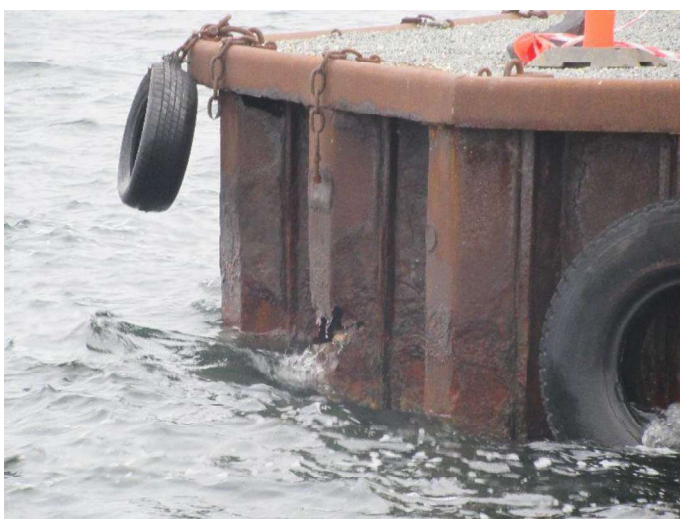
Mole - spunsvæg

*Ved det sydøstlige hjørne ses et større hul på ca. 20x20 cm i spunsvæggen.*

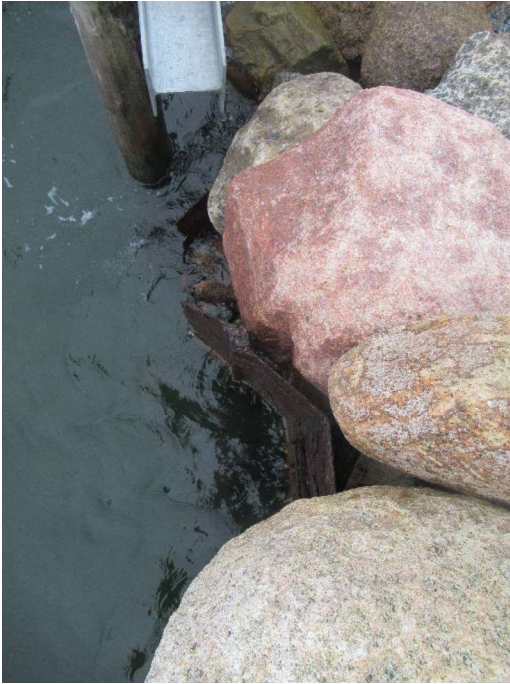
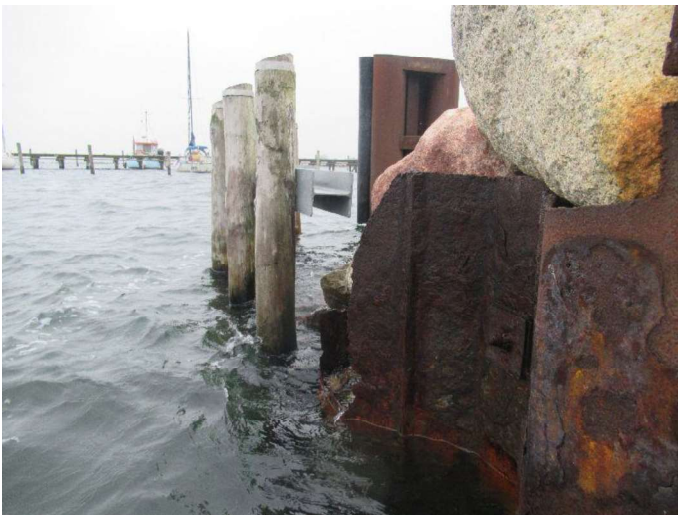
Tilstandskarakter: 3

Skadebeskrivelse: Den nye stensætning ved betonmuren fremstår jævn og i rigtig god stand. De yderste sten er dog støttet af den gamle spunsvæg og det er noget tvivlsomt hvor meget længere denne kan opretholde de store sten.

*Den nye stensætning holdes i det sydvestlige hjørne tilbage af spunsvæggen, der fremstår kraftigt nedbrudt.*

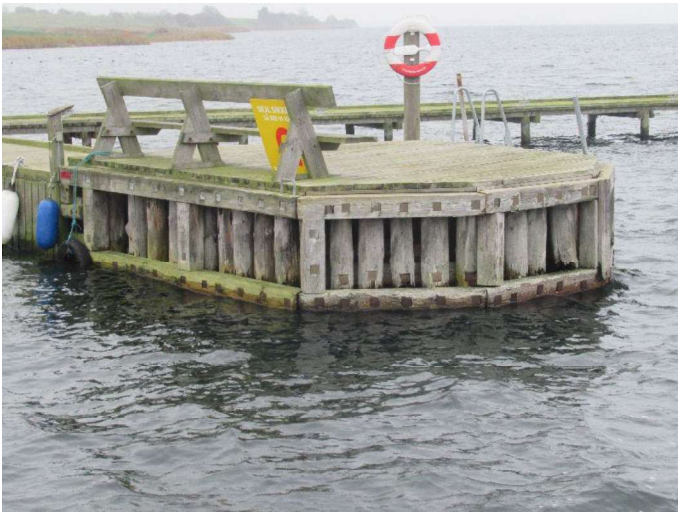
Molehoved - Oversigtsbillede

Tilstandskarakter: 4

Skadebeskrivelse: Molehovedet ligger forenden af bro 1, øst for havnen mole.

Molehovedet består af en opdæmmet stenkastning fastholdt ved nedrammede pæle som er indbyrdes fastholdt foroven ved store træbjælker boltet fast i hver pæl gående hele vejen rundt om molehovedet. Foroven er molehoved belagt med et dæk af træbrædder.

Molehovedet fremstår i meget dårligt stand over vand. Bør holdes under observation.

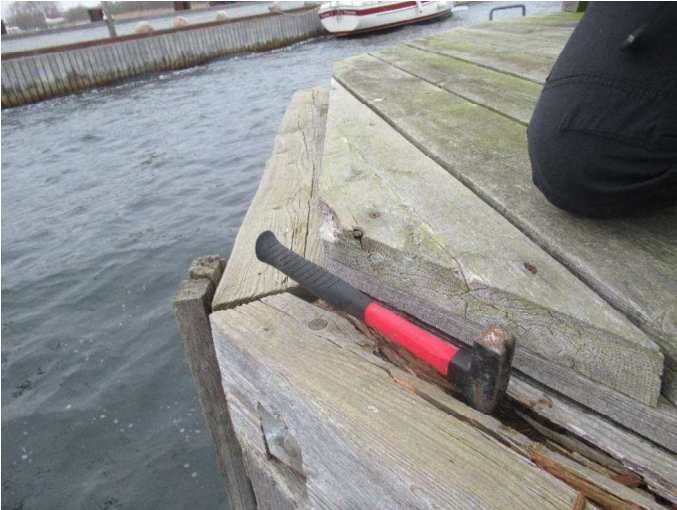
Molehoved - Fendre

Tilstandskarakter: 3

Skadebeskrivelse: Molehovedets fastgørelsesbjælker ses overordnet i nogenlunden stand.

Fastgørelsesbolte ses korroderet og på bjælkerne ses flere steder løberust.

*Molehoveds fendre/bjælker har enkelte steder kraftig nedbrydning.*

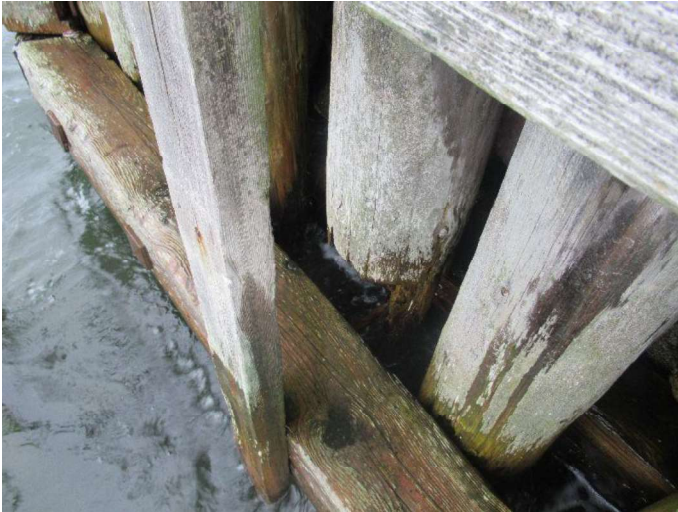
Tilstandskarakter: 4

Skadebeskrivelse: Molehovedets pæle fremstår i meget dårlig stand og flere pæle ses rådne med stærkt reducerede tværsnit.

Molehoved - pæle  
*Flere pæle ses med stærkt reduceret tværsnit.*

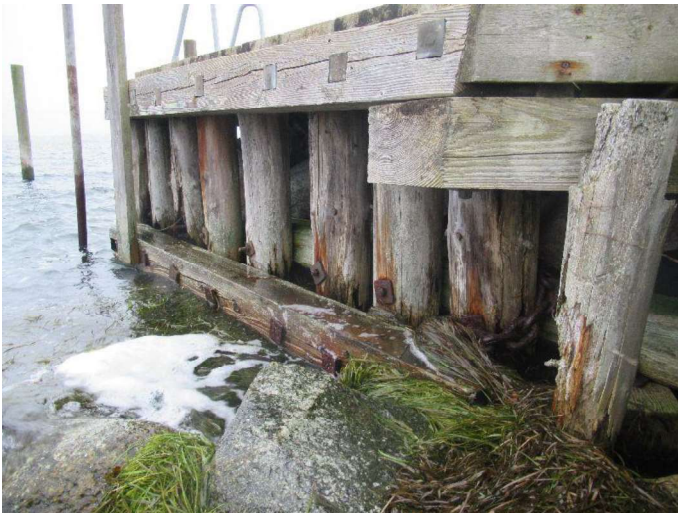
Molehoved - pæle  
*Bjælker og fendre fremstår i ok tilstand imens pæle fremstår med kraftigt reduceret tværsnit.*

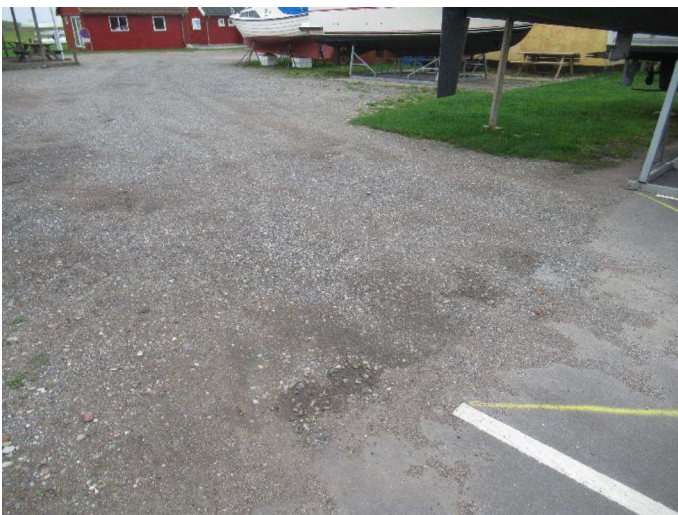
Tilstandskarakter: 2

Skadebeskrivelse: Tilhørende havnen er parkeringspladsen samt pladsen og vejen til slæbestedet. Parkeringspladsen foran cafeen og vejen ned til havnen har fået ny asfalt og fremstår i rigtig god stand. Ved overgangen imellem parkeringspladsen og opbevarings pladsen til skibe ses der nogen lunger i belægningen.

Vej- og parkeringsarealer - Oversigtsbillede  
*Nogle lunger ses i overgangen imellem belægning.*
