SMART Havne - Generaleftersynsrapport

1:Underhavn: Skåningebro

Generaleftersynsdata

Udførelsesdato:	2020-10-27	Vejr:	Overskyet
Udførende:	Broconsult	Temperatur:	10.0
Initialer:	to fj

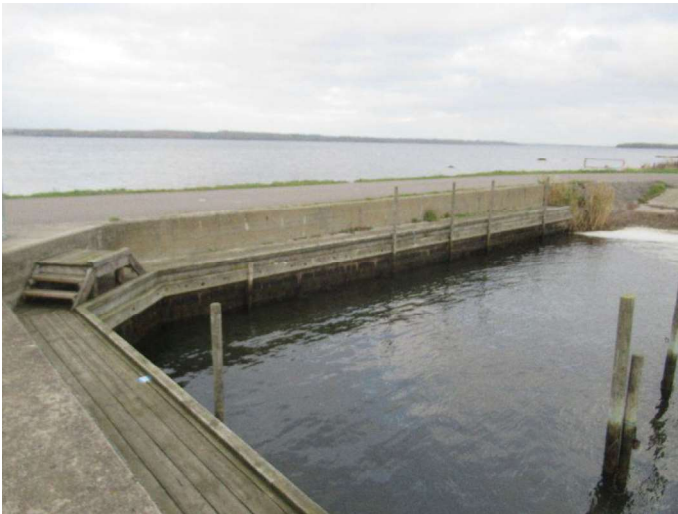
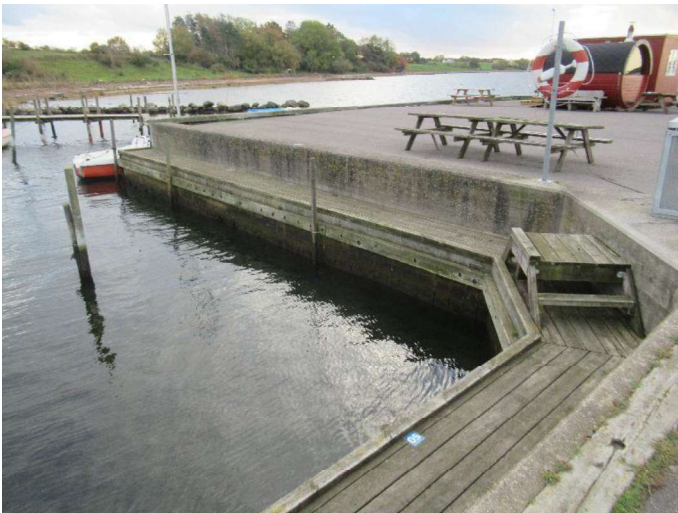
Tilstandskarakter: 2

Skadebeskrivelse: Broen i inderhavnen løber langs molen, og er placeret ovenpå en nedrammet spunsvæg af træspuns.

Broen fremstår uden skader og i generel god stand. Enkelte steder er der registreret let overfladekorrosion af jordankre.

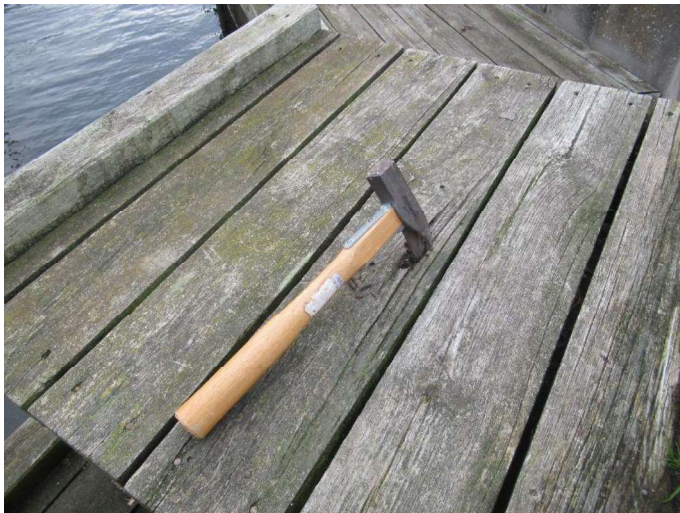
Bro - Inderhavn - Trappe

Tilstandskarakter: 3

Skadebeskrivelse: Fremstår med råd i et bræt samt begyndende nedbrydning i de tilstødende.

Et af brædderne fremstår med råd og dertil er der uønsket bevoksning i kanten.

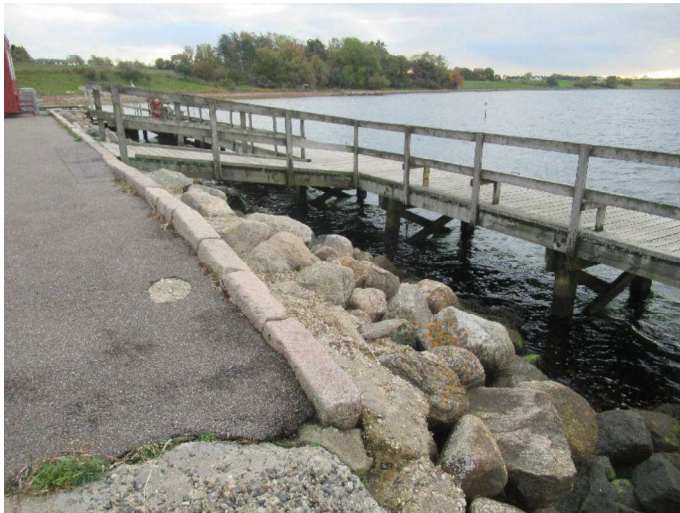
Bro - yderhavn - Oversigtsbillede

Tilstandskarakter: 1

Skadebeskrivelse: Bro ved yderhavnen ligger ud for havnens mole og stenkastning og fremstår i generel god stand.

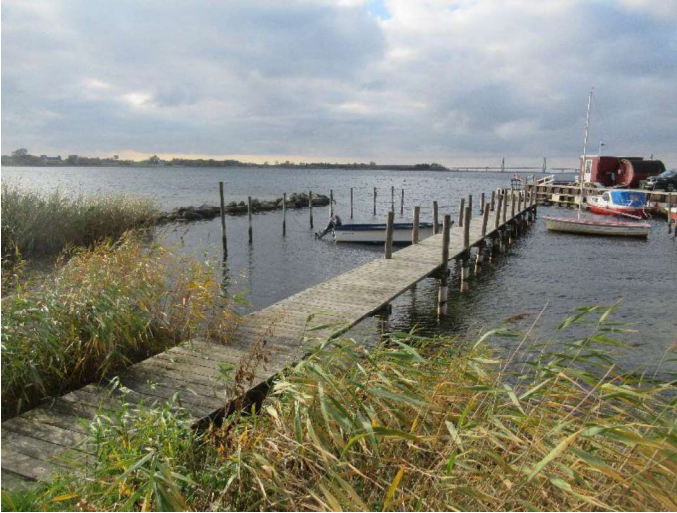
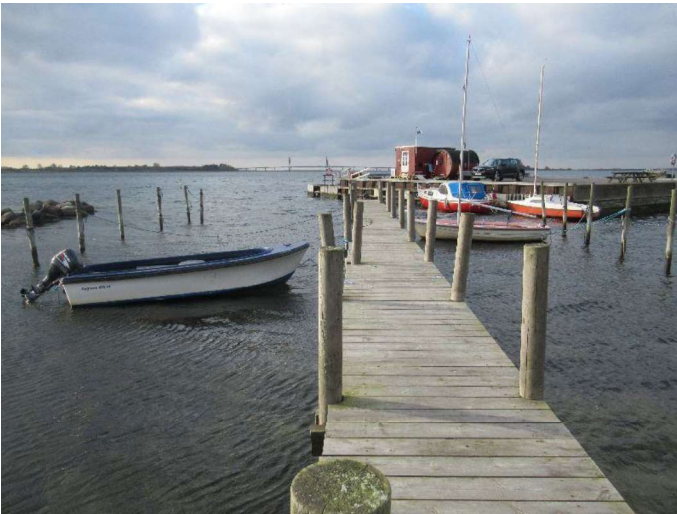
Tilstandskarakter: 1

Skadebeskrivelse: Bro 1 går ud fra stenkastning syd, med orientering øst-vest. Broen fremstår generelt i god stand og uden skader. Pælene står ikke i et lige trace, men med varierende hældning. Dette vurderes at være fra nedramningen.

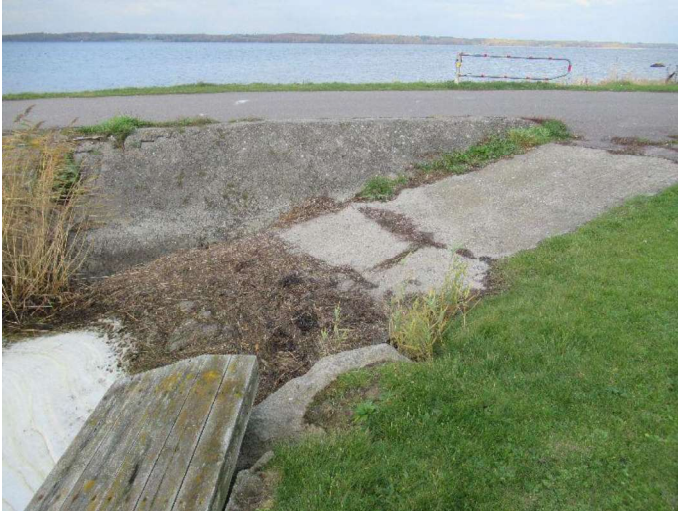
Slæbested vest - Oversigtsbillede

Tilstandskarakter: 3

Skadebeskrivelse: Fremstår i overordnet god stand. Der ses enkelte belægningsskader omkring nedkørsel til slæbestedet, og på selve slæbestykket er der observeret to større grove tværgående revner. Dertil er der observeret revner i toppen af den nordlige væg.

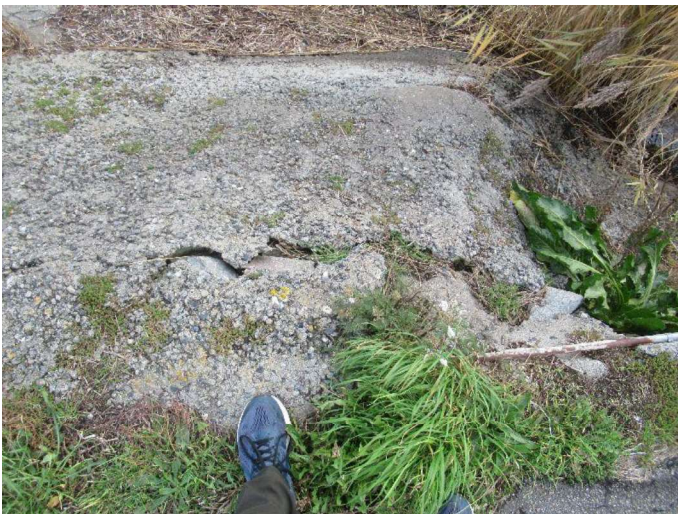
Slæbested vest - Revner i nordlig mørteludkastning
I den nordlige væg/mørtelvæg ses der grove revner i toppen der nok skyldes at væggen har sat sig.

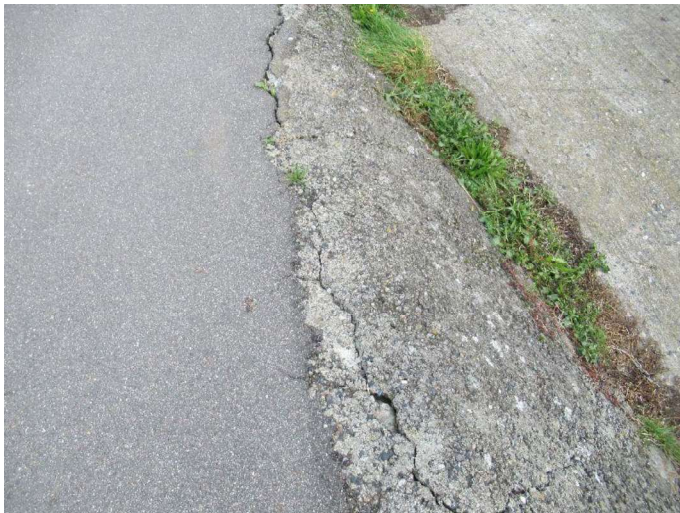
Slæbested vest - revner i toppen af væg

I den nordlige væg/mørtelvæg ses der grove revner i toppen der nok skyldes at væggen har sat sig.

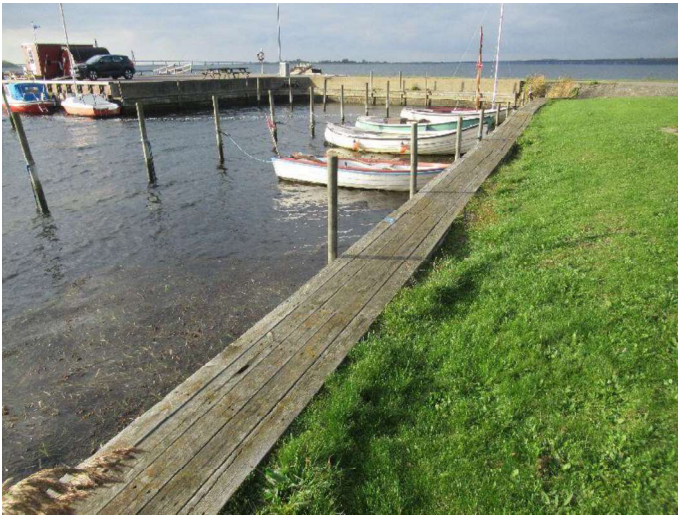
Kajstrækning øst - Oversigtsbillede

Tilstandskarakter: 4

Skadebeskrivelse: Kajvæggen formodes at være en såkaldt "Københavnervæg" og er opbygget ved nedrammede træpæle der med bagvedliggende træplader og filterdug tilbageholder dæmningen bestående af sten og jord.

Ovenpå kajvæggen er der tilbygget en gangsti af brædder.

Kajvæggens opretholdelse af bagvedliggende dæmning ses beskadiget særlig ved den nordlige ende. Ses enkelte steder i sydlige ende beskadiget med snublefare til følge.

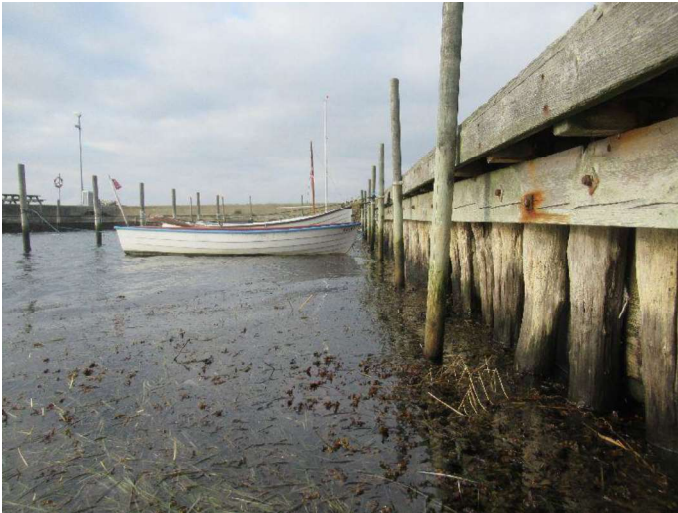
Kajstrækning øst - Kajvæg

Tilstandskarakter: 4

Skadebeskrivelse: Generelt ses pælene flere steder ældet og ormædte.

Ved særligt den nordlige ende mod slæbestedet ses træpladerne rådskadede og filterdugen er beskadiget, hvilket har medført begyndende erosion af dæmningen og skred af den bagvedliggende stensætning. Flere steder er filterdugen synlig imellem pælene.

Flere af kajvæggens pæle fremstår med reduceret tværsnit og i dårlig stand.

Fortøjningspæle Fortøjningspæle i ubehandlet træ og fremstår i god stand.	1								
Kajvæg Den eksisterende kajvæg nedbygges ved nedgravning bag væg samt efterfølgende nedskæring af pæle. Al materiale bortskaffes. Efterfølgende foretages etablering af stenkastning inkl. fiberdug og 2 lag sten samt ramning og etablering af langsgående bådebro. Det antages at det er muligt at forrykke stenkastningen en mindre længde ind mod land så den nye bro evt. vil blive etableret med ca. samme bunddybde som den tidligere kajvæg. Eftersom vanddybden if. Den Danske Havnelods kun er ca. 1 m, kan elementer evt. stå meget længere og reparationen kan udskydes yderligere.									478000
Reparation af bjælker og gangbrædder Underliggende bjælke til gangbroen ses beskadiget samt et enkelt bræt er knækket medførende snublefare.									2020:52
									2016:10

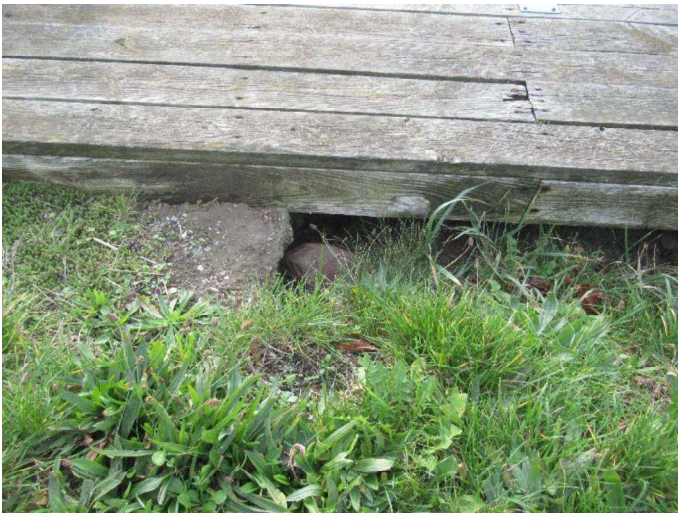
Kajstrækning øst - Kajvæg

Flere steder er der huller bag væggen.

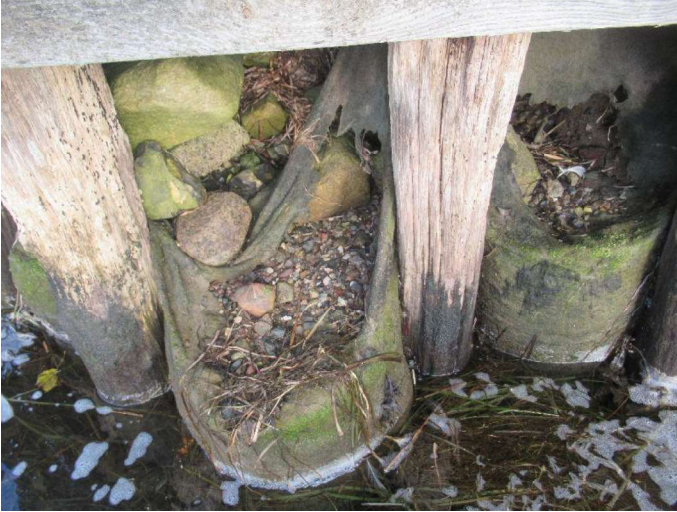
Kajstrækning øst - Kajvæg

Særligt i kajstrækningens nordlige ende er filterdugen skredet ud imellem pælene og i meget dårlig stand.

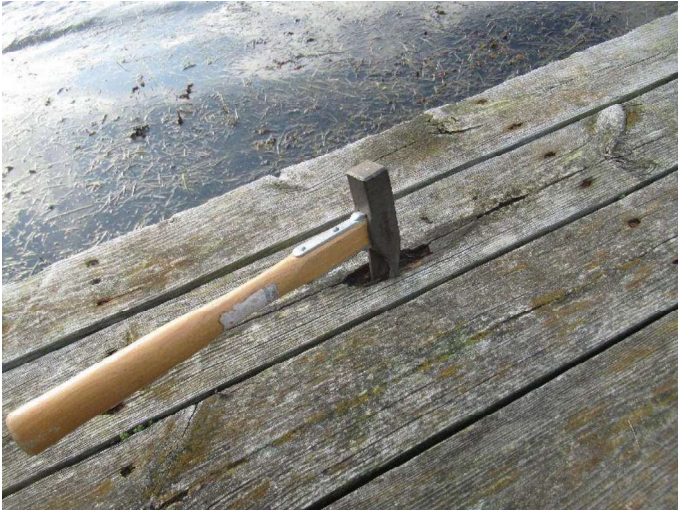
Kajstrækning øst - Bådebro

Tilstandskarakter: 3

Skadebeskrivelse: Gangbroen fremstår generelt i ok stand - dog med nogen nedbrydning.

Et enkelt bræt er ligeledes beskadiget med snuble fare tilfølgende.

Flere brædder er slidte og fremstår vindridsede og med råd.

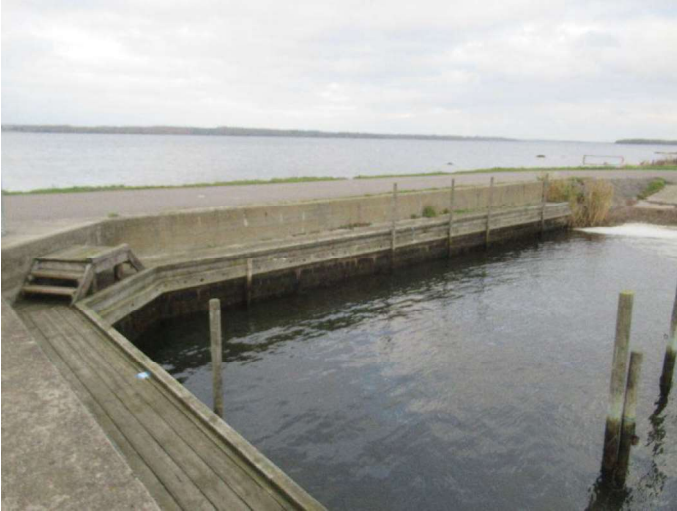
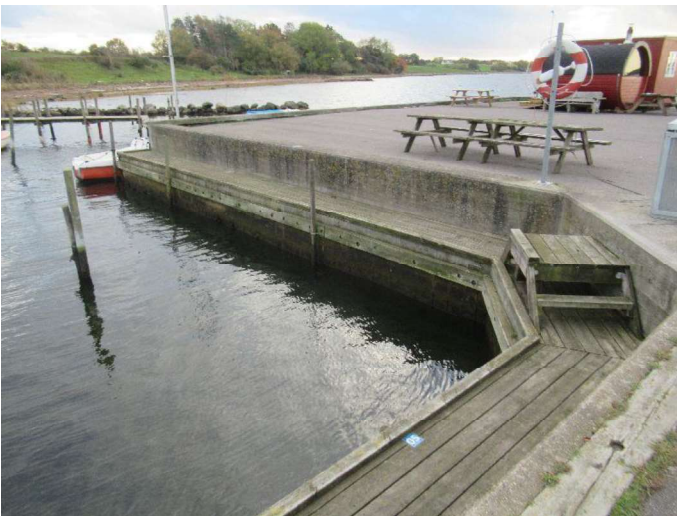
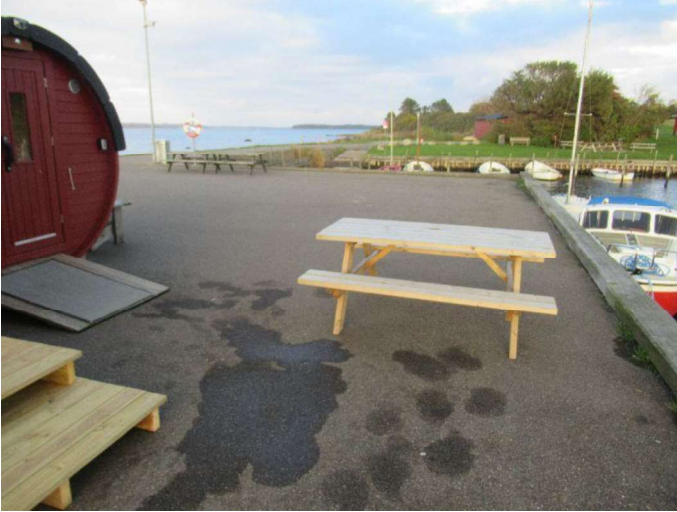
Tilstandskarakter: 2

Skadebeskrivelse: Molen er opbygget tildels ved en betonstøttemur ind mod inderhavnen samt en nedrammet spunsvæg for den ydre del.

Molen fremstår i overordnet god stand og der ses ingen større skader.

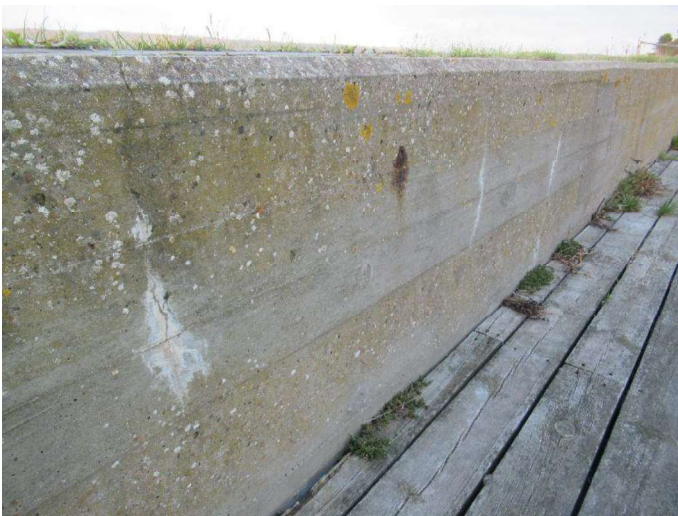
Spunsvæg: Fremstår generelt med lamineret korrosion. Der ses ingen gennemtæringer eller andre skader. Der er ikke til eftersynet blevet foretaget godstykkelsesmålinger. .

Betonvæggen: Fremstår generelt i god stand, enkelte steder er der observeret lodrette mellemfine revner med hvide udfældninger.

Mole - Kajvæg
Mellemfine revner med hvide udfældninger

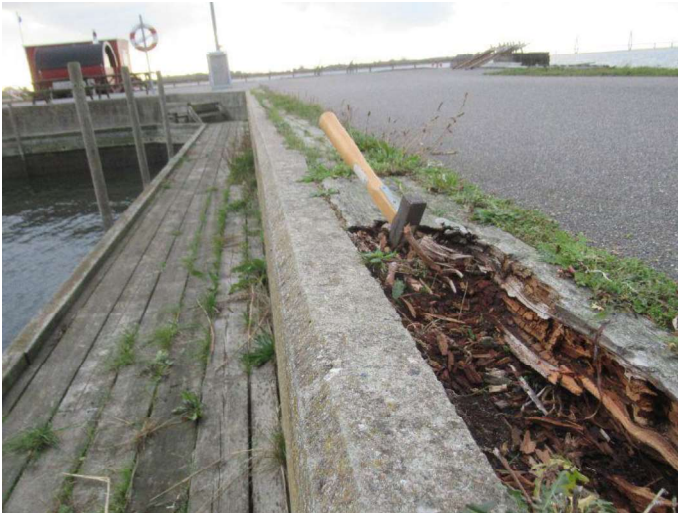
Mole - Hammer

Tilstandskarakter: 4

For hammerbjælken langs betonvæggen ses træhammeren rådnet og opretholder ikke længere sin funktion. Det anbefales at træhammeren fjernes og opfyldes med asfalt så vandgennemsvivninger undgås.

Træhammeren over betonvæggen langs vejen fremstår flere steder fuldstændig nedbrudt.

Hammer En træhammer ligger på langs af molens sydlige del, over spunsvæggen ses denne liggende af over belægningen hvorimod den for betonvæggen ligger bagved i samme niveau. For hammerbjælken langs spunsvæggen er der ikke registreret nogen skader.	4	1	Rep	C	*	Fjernelse af træhammer bag betonvæg Træhammeren bagved betonvæggen bør fjernes og opfyldes med asfalt for at undgå vandgennemsvivninger.		Ingen	2016:52	25000
Afløbskonstruktioner En overflodssikring ses gående tværs gennem molen fra inderbassinnet. Fremstår generelt i god stand.	1	1								
Belægning Fremstår generelt i god stand. - Ved nedgang til yderbro ses et mindre område hvor der er udlagt ny asfalt. - I den nord østlige ende ses en større revne (1,2m) umiddelbart ovenfor slæbestedet.	1	1	Rep	C	*	Udbedring af mindre belægnings skader Udbedring af mindre erosionshul, enkelt revne samt belægningslip.		Ingen	2016:52	5000
Dækværker Skråning nord Skråning nord går fra molen til slæbested øst, og består fra nordvestlige hjørne af molen af en glacisbelagt skråning, som ud for vejen skifter til en almindelig løs stenkastning. Glacisbelagt skråning: Den glacisbelagte skråning fremstår overordnet i god stand. Der ses dog generelt manglende fuger mellem stenene og flere steder er der registreret tegn på tidligere erosionsudbedringer ved overdækning af mørtellag. Enkelte steder er der registreret begyndende skred i dæmningsopbygningen og kantsten. Stenkastning: Stenkastningen fremstår i nogenlunde tilstand, der er dog registreret flere stenskred og flere sten ligger ikke i samme niveau.	3	4	Rep	C	+	Udbedring af stenskred og genopretning af glacis. Der foretages mindre genopretning af dæmningskred samt udbedring af fuger mellem glacis.		Ingen	2021:52	50000

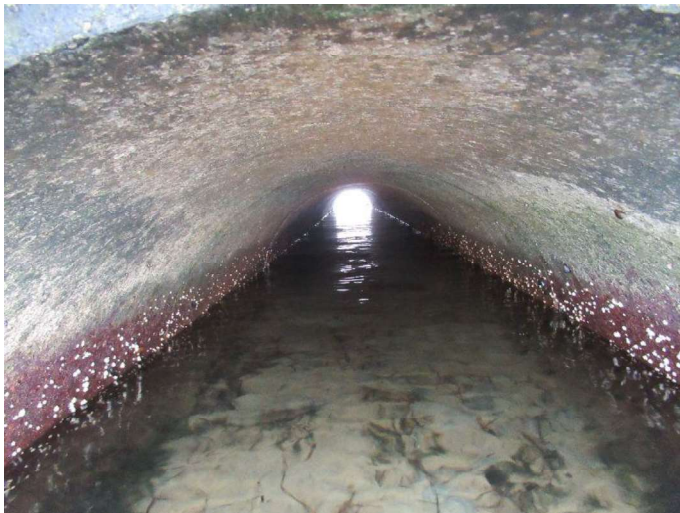
Mole - Afløbskonstruktioner
Overflodssikring fremstår i god stand.

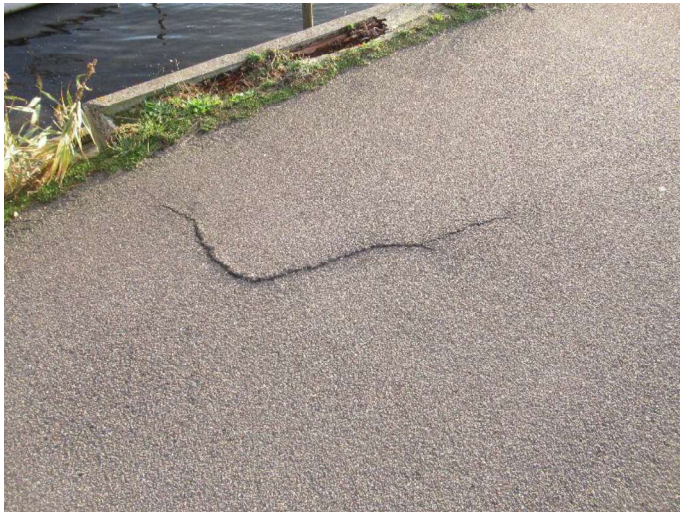
Mole - Belægning

Tilstandskarakter: 1

Skadebeskrivelse: Fremstår generelt i god stand.

- Ved nedgang til yderbro ses et mindre område hvor der er udlagt ny asfalt.
- I den nord østlige ende ses en større revne (1,2m) umiddelbart ovenfor slæbestedet.

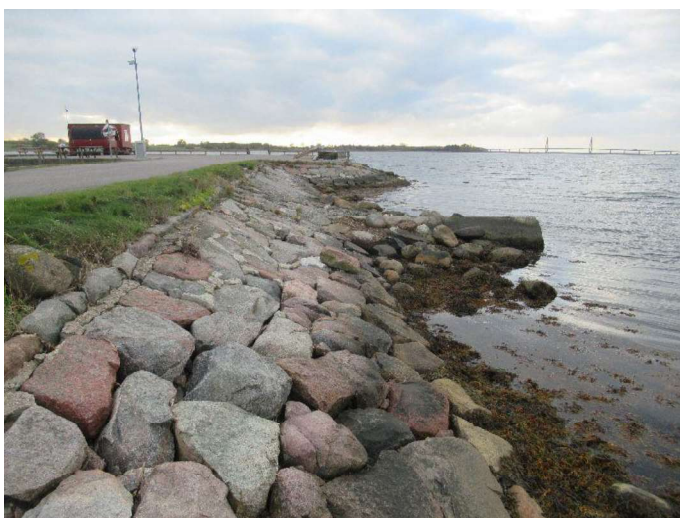
Skråning nord - Oversigtsbillede

Tilstandskarakter: 3

Den glacisbelagte skråning fremstår overordnet i god stand. Der ses dog generelt manglende fuger mellem stenene og flere steder er der registreret tegn på tidligere erosionsudbedringer ved overdækning af mørtellag.

Billede taget imod vest. På billedet ses hvordan mørtel har sluppet stenene flere steder.

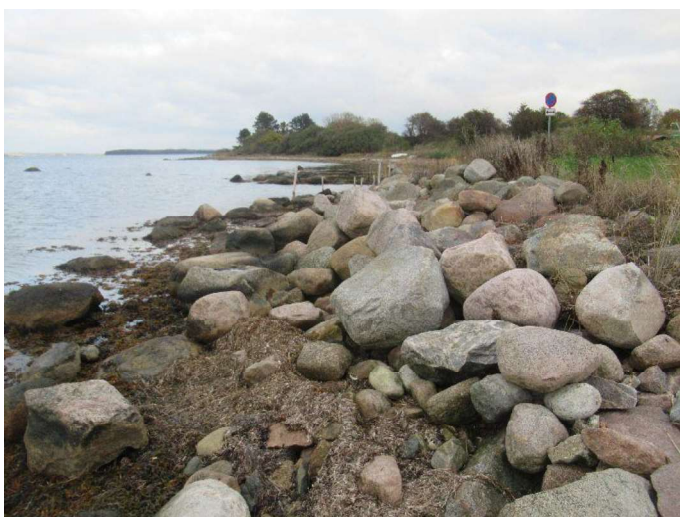
Skråning nord - Oversigtsbillede 2

Stenkastningen fremstår i nogenlunde tilstand, der er dog registreret flere stensked og flere sten ligger ikke i samme niveau.

Billede taget imod øst. Stenkastning fremstår ujævn med huller nogen steder.

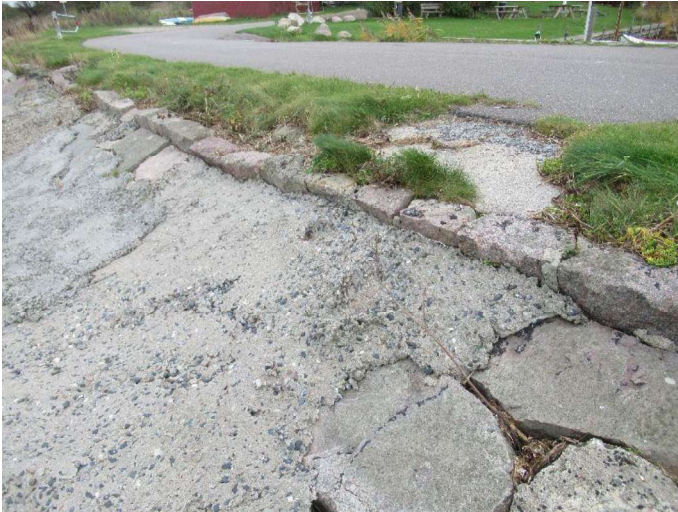
Skråning nord - betonreparationer

Flere steder er der udhældt beton over stenbelægning for at stabilisere denne. Stabiliseringen se rumiddelbart ok ud, men kantstene ser ud til at have rykket sig - sandsynligvis pga. vægt fra køretøjet.

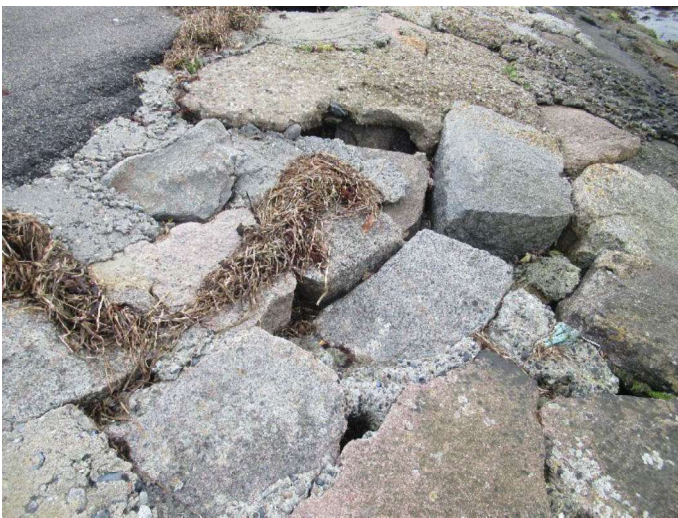
Skråning nord - nordøstlig hjørne

Enkelte steder er der registreret begyndende skred i dæmningsopbygningen og kantsten.

I det nordøstlige hjørne ude på molen ses en større sammenskrædning af skråningen hvor flere sten er forrykkede og mørtelen helt har sluppet stenene.

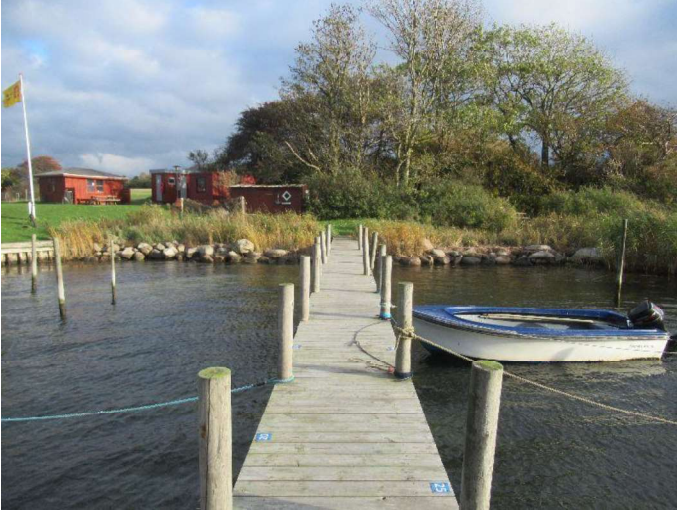
Stenkastning syd - Oversigtsbillede

Tilstandskarakter: 2

Skadebeskrivelse: Store dele af stenkastningen er overdækket af bevoksning, hvilket ikke muliggør ordentlig inspektion. Flere steder er der dog observeret stenskred eller manglende sten.

Stenkastningen fremstår stejl og med manglende sten i den nordlige ende imod kajstrækning øst.

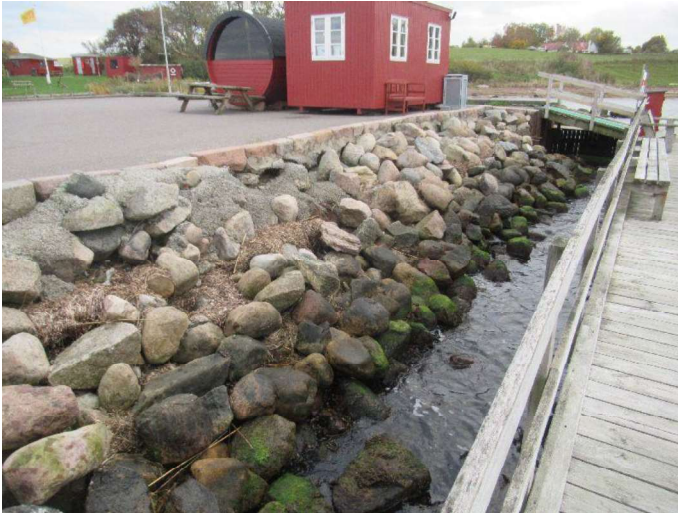
Stenkastning vest - Oversigtsbillede

Tilstandskarakter: 4

Skadebeskrivelse: Stenkastning vest ligger af op mod den vestlige ende af molen og stenkastningen fremstår i nogenlunde stand.

Flere steder ses der stenscred, og enkelte steder ses der tidligere forsøg på udbedring med udlægning af mørtellag.

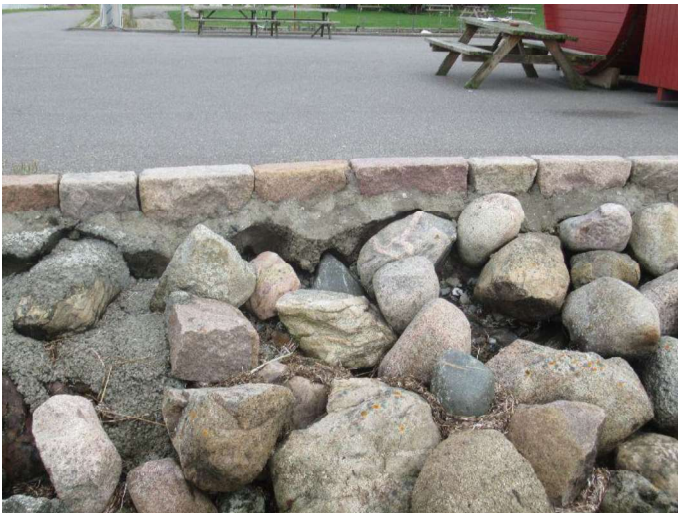
Stenkastning vest - Stenscred

flere steder har skråningen skredet og der ses farer for at molen undermineres pga. udskyldning af fyld.

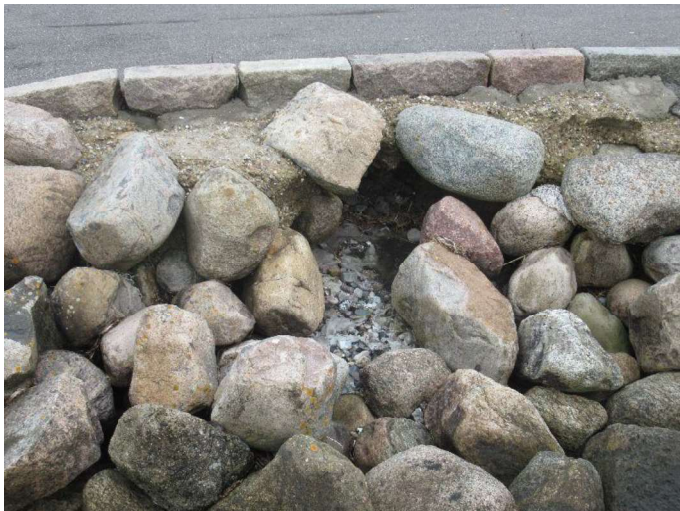
Stenkastning vest - Hul i stenkastning

Et enkelt sted er der observeret stenscred, hvor den underliggende fiberdug ses beskadiget.

Et enkelt sted er observeret et større hul i stenkastning hvor fiberdugen ligeledes er beskadiget.

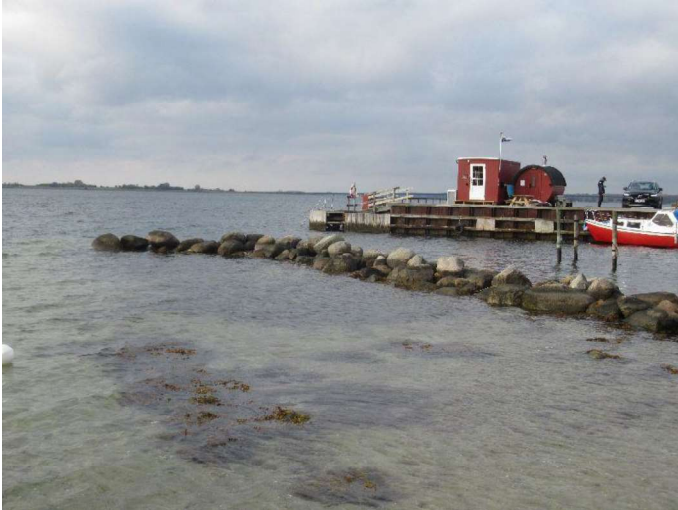
Stenmole - Oversigtsbillede

Tilstandskarakter: 5

Stenmolen fremstår i nedbrudt stand og molen vurderes ikke længere helt at kunne opretholde sin funktion.

Der er flere steder observeret manglende sten samt huller.

Stenmolen fremstår med skred og flere huller og væsentligt nedsat funktion.

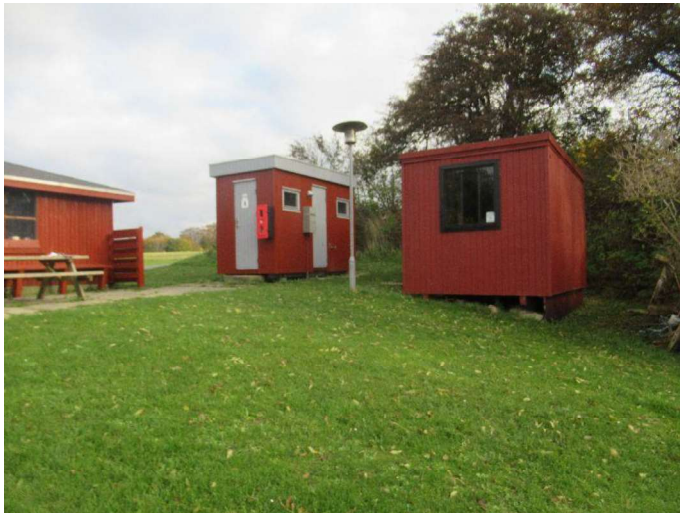
Toilet - oversigtsbillede

Tilstandskarakter: 1

Skadebeskrivelse: Toilettet fremstår udvendigt i fin stand. Var aflåst på eftersynstidspunktet.
