SMART Havne - Generaleftersynsrapport

Stege Fiskerstræde

Generaleftersynsdata

Udførelsesdato:	2020-11-13	Vejr:	Overskyet
Udførende:	Broconsult	Temperatur:	8.0
Initialer:	TOFJ

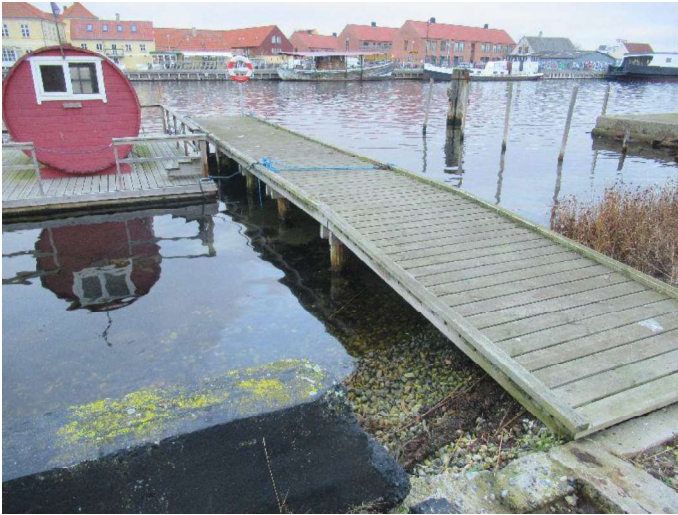
Bro 1 - Oversigtsbillede

Tilstandskarakter: 2

Skadebeskrivelse: Bådebroen er orienteret nordøst-sydvest og består af en dækkonstruktion af ubehandlet træ som er understøttet af nedrammede træpæle. Dækkonstruktionen fremstår i god stand uden skader og pælene fremstår noget mere slidte og mørke.

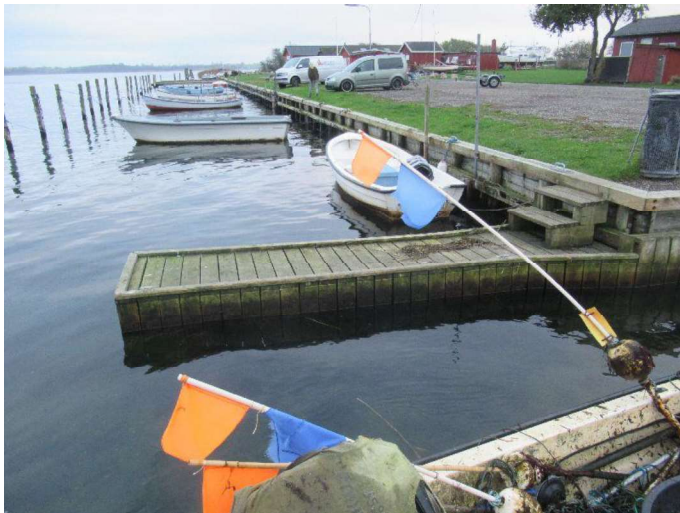
Slæbested vest - Anløbsbroer

Slæbestedet har to anløbsbroer af samme type.

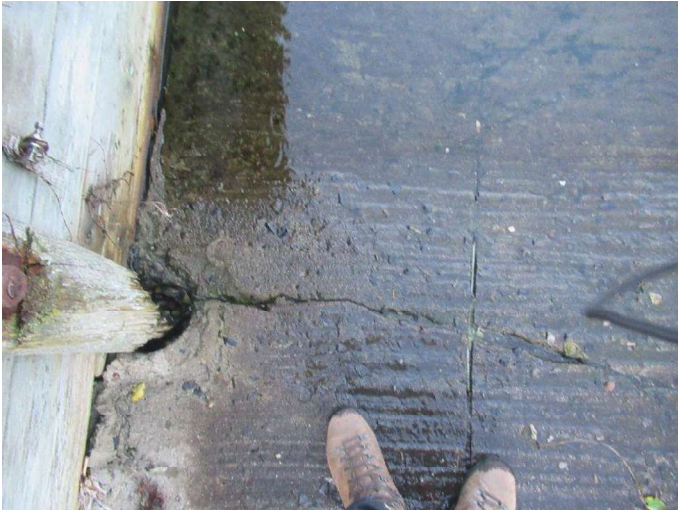
Slæbested vest - belægning

Tilstandskarakter: 2

Skadebeskrivelse: Slæbestedets belægning består af beton og var på eftersynstidspunktet delvist dækket af grus og småsten. Belægningen fremstår i nogenlunde stand, dog ses en enkelt grov tværgående revne i hele slæbestedets bredde.

På tværs af slæbestedet ses en enkelt grov revne. Umiddelbart har revnen ikke afstedekommet nogle følgeskader.

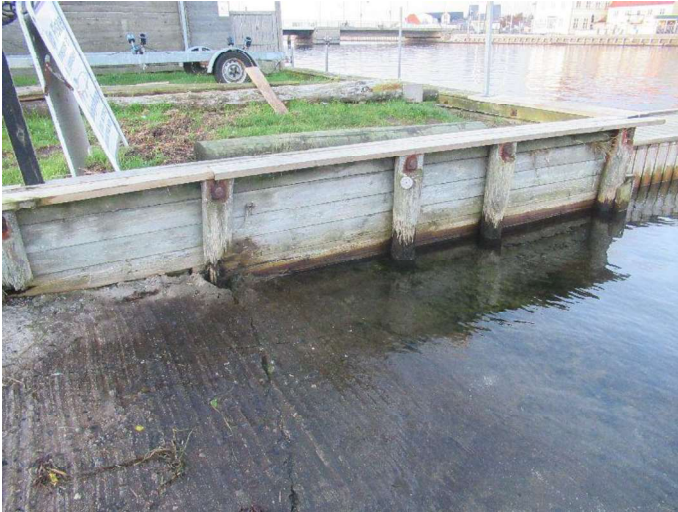
Slæbested vest - Vægge

Tilstandskarakter: 4

Skadebeskrivelse: Slæbestedets vægge består af træspuns. Væggene fremstår nedbrudte og to pæle langs den vestlige væg er fuldstændigt gennemtærede.

Den vestlige væg fremstår meget slidt og to af pælene er helt gennemtærede.

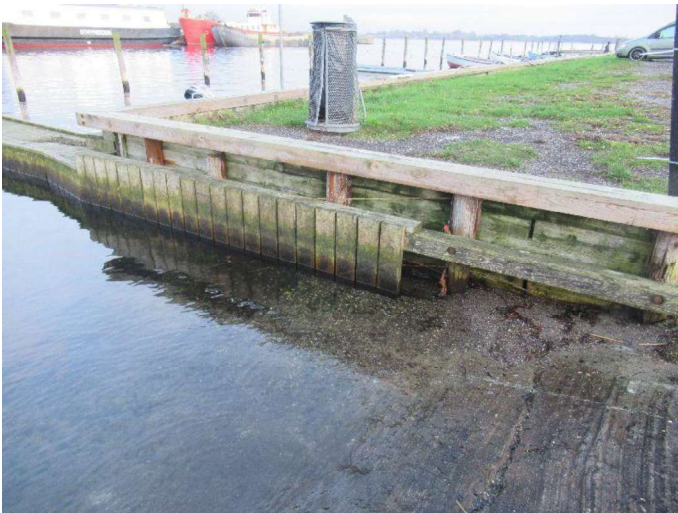
Slæbested vest - Vægge (øst)

den østlige væg fremstår i en smule bedre tilstand end den vestlige. Der er sat ny hammer på, men pælene fremstår stadig med noget reduceret tværsnit.

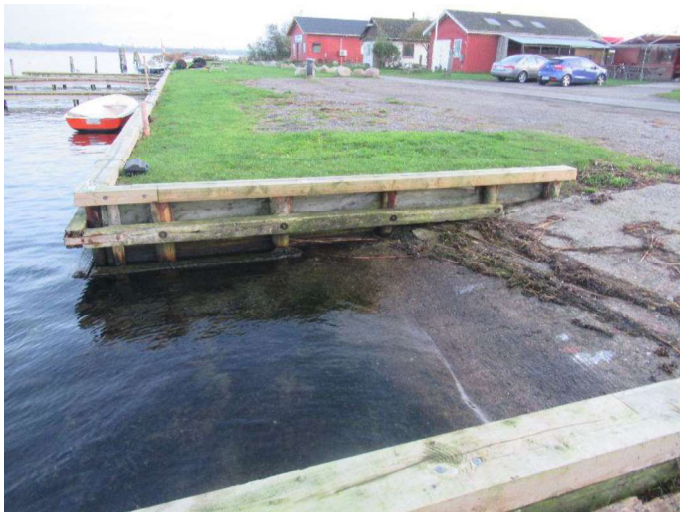
Slæbested øst- oversigtsbillede

Tilstandskarakter: 2

Skadebeskrivelse: Slæbestedet er placeret ca. 150 m fra den vestlige ende af Fiskerstrædet.

Slæbestedet består af en betonplade og vægge af træspuns. Slæbestedet fremstår generelt i ok stand.

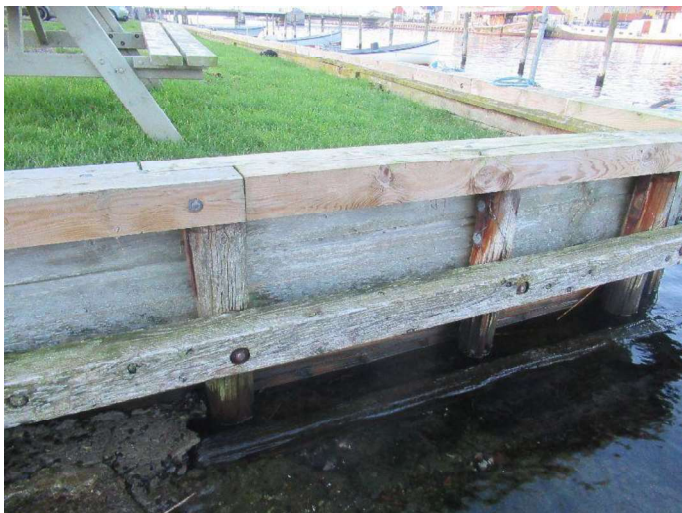
Slæbested øst - vægge

Tilstandskarakter: 3

Væggene fremstår i ældet og slidt men ellers nogenlunde stand, på begge sider af slæbesteddet er der monteret ny hammer. Pæle på begge sider fremstår med let reduceret tværsnit. Øverste pæl på vestlig side er stort set helt borttæret, men har dog ikke den store konsekvens for den overordnede stabilitet.

Begge sider af slæbesteddet har fået monteret ny hammer. Slæbestedets pæle er stadig i ok stand, men har reduceret tværsnit i vandgangsnittet.

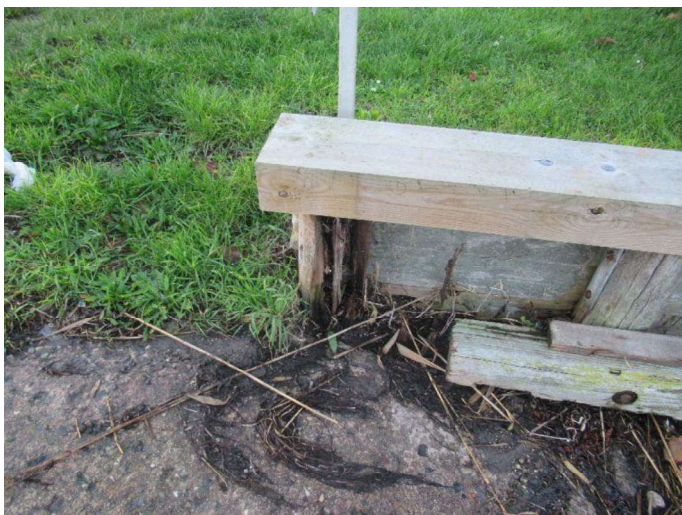
Slæbested øst - vægge

Øverste pæl på den vestlige side er helt borttæret.

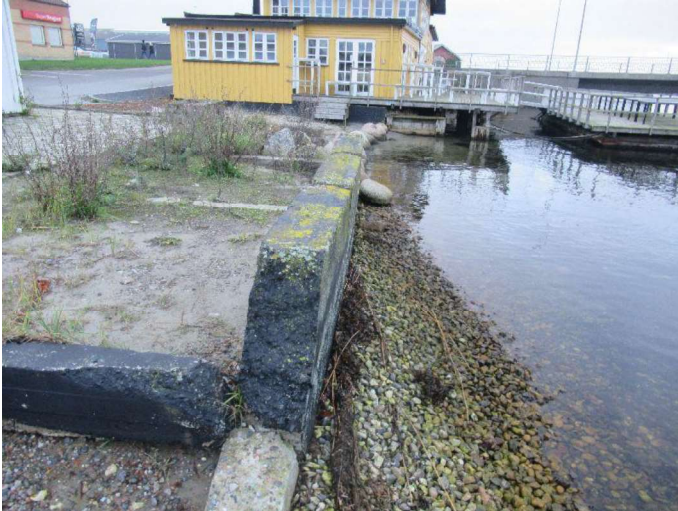
Støttemur ved bro

Tilstandskarakter: 4

Skadebeskrivelse: Støttemuren er placeret ved broen og består af to ca. 5 m og 60 cm høje betonvægge. På betonvæggene ses flere grove gennemgående revner med store afskalninger og muren hælder noget udaf imod vandet.

Støttemuren fremstår i dårlig stand.

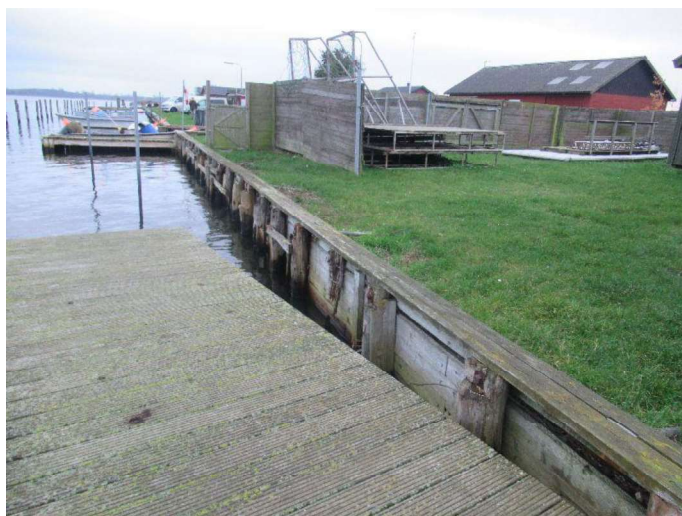
Kajstrækning Fiskerstræde - oversigtsbillede vestlig del

Kajstrækningens orientering er sydøst-nordvest og går fra Roklubben til Fiskerstrædet ende. Kajen består af en træspuns. Træspunsen fremstår i ok stand i den østlige ende mens der er observeret mange rådne pæle i den vestlige ende. Hammeren består af træ og fremstår langs den vestlige del, indtil slæbested vest, generelt i dårlig stand med algebegroning, råd og reduceret tværsnit. Fra slæbested vest er der påsat nu hammer, der fremstår i god stand.

Særligt mellem roklubben og slæbested vest ses kajvæggen at være nedbrudt med områder med manglende brædder, synlig fiberdug og stærkt forringede tværsnit af lodrette pæle grundet råd. Enkelte steder ses de rigeledes tegn på udvaaskning af bagfyld.

Stykket imellem slæbested vest og roklubben fremstår i meget dårlig tilstand, men flere bortrådnede pæle og manglende brædder.

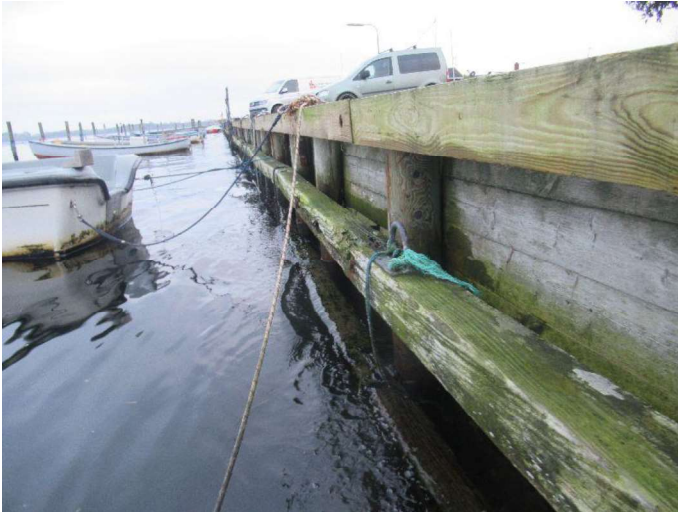
Kajstrækning Fiskerstræde - mellem slæbested vest og øst
Imellem slæbested vest og øst er der nyere trykimprægnerede pæle, der fremstår i ok tilstand. Den langsgående bjælke er dog flere steder nedbrudt og flere af de øverste brædder ses stærkt nedbrudte eller manglende.

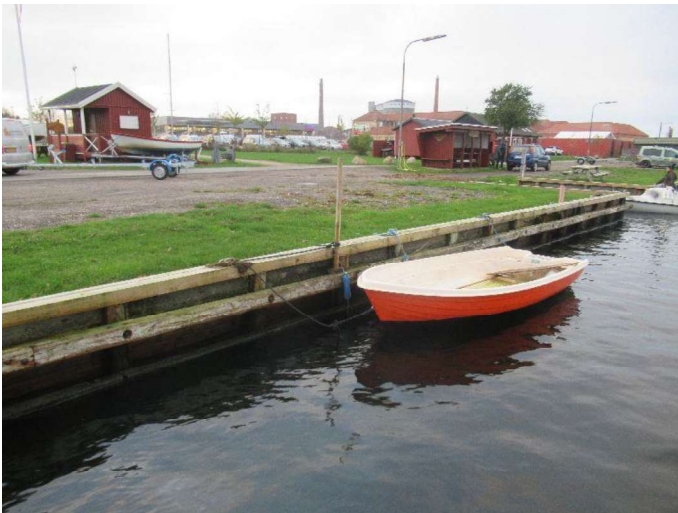
Kajstrækning Fiskerstræde - efter slæbested øst
Efter slæbested øst er der både trykimprægnerede og ubehandlede pæle i kæbenhavnervæggen. De trykimprægnerede fremstår i fin stand imens du ubehandlede fremstår med nogen nedbrydning.

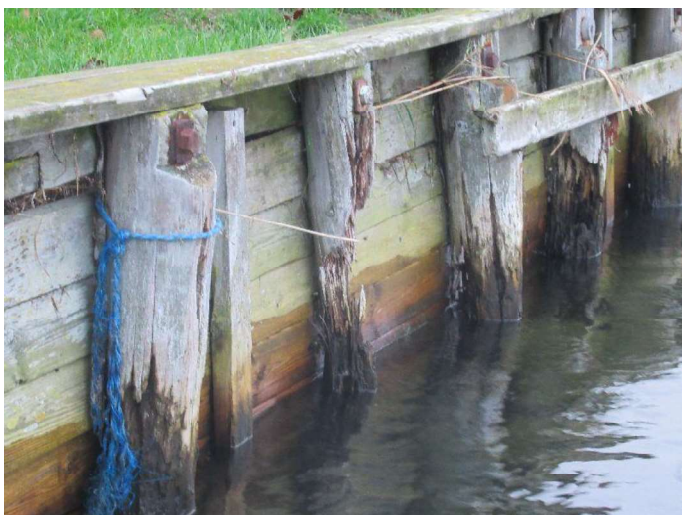
Kajstrækning Fiskerstræde - Kajvæg

Træspunsen fremstår i stærkt nedbrudt stand i den vestlige ende indtil slæbested vest. Langs den resterende strækning er pæle og hammer i ok tilstand, imens de øverste brædder i væggen er knækkede/manglende flere steder.

På stykket imellem roklubben og slæbested vest ses der flere pæle som er helt eller delvist bortrådnet. Derudover er de fleste horisontale bjælker manglende og brædderne ses ligeledes i dårlig stand.

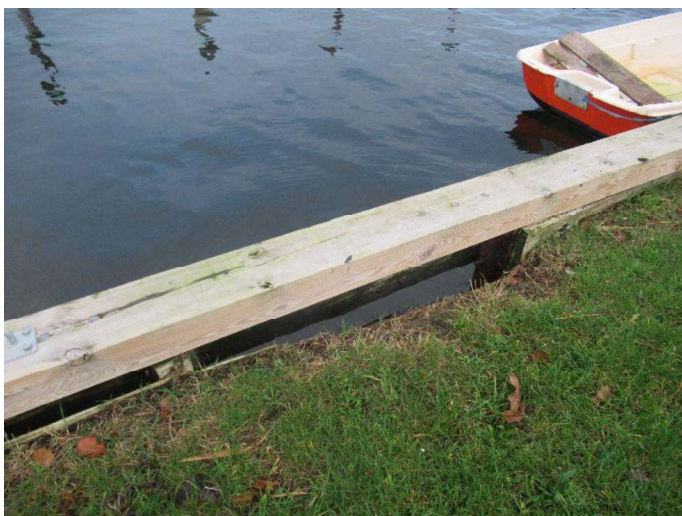
Kajstrækning Fiskerstræde - Kajvæg

På strækningen fra slæbested vest er pæle og hammer i fin tilstand, men der ses dog flere steder hvor det øverste bræt er enten beskadiget eller manglende.

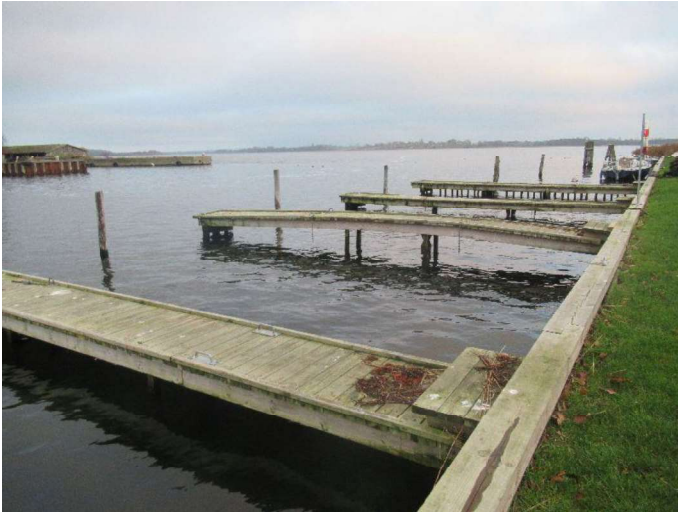
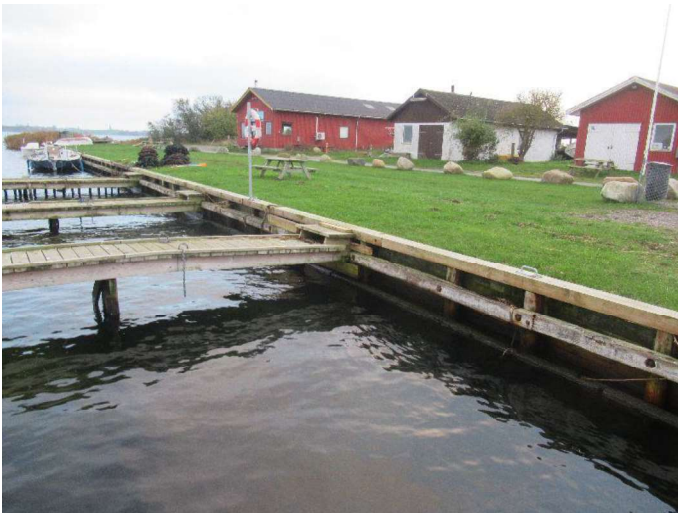
Kajstrækning Fiskerstræde - bådebroer

Skadebeskrivelse: Langs den østlige del af kajstrækningen er der placeret fire bådebroer der alle går ud fra træspunsen. Opbygningen af broerne er ens og alle fremstår i fin stand.

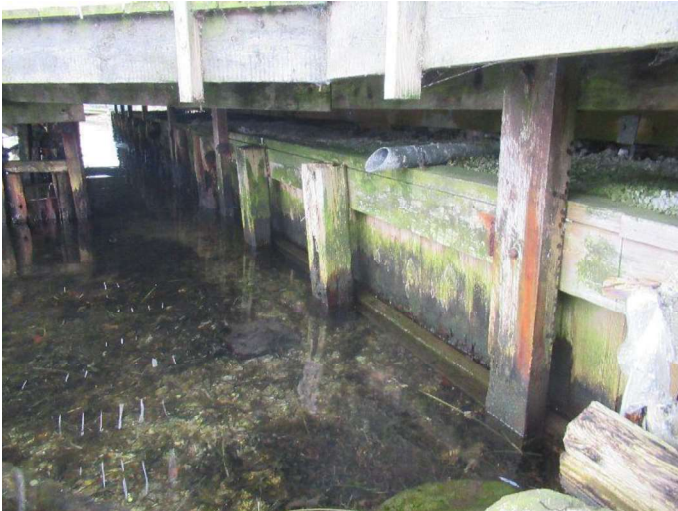
Kajstrækning fremstår i dårlig tilstand med kraftig nedbrydning af især pælene.

Kajstrækning nord
Kajvæggen fremstår i dårlig tilstand og flere af pælene og delvist eller helt borttæret.

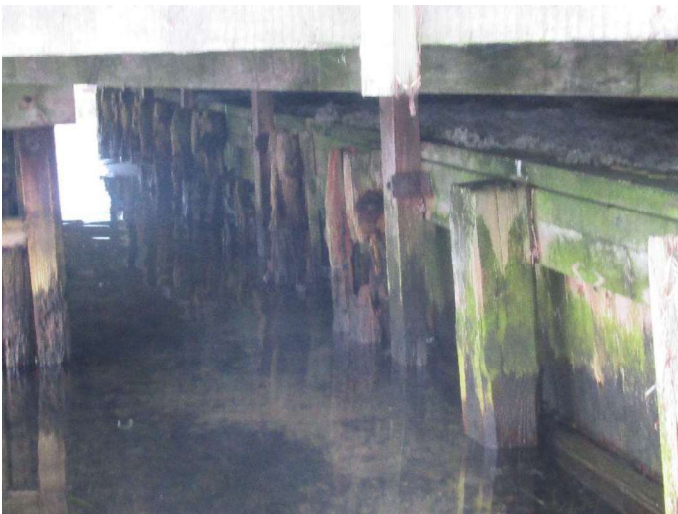
Kajstrækning nord
Kajvæggen fremstår i dårlig tilstand og flere af pælene og delvist eller helt borttæret.

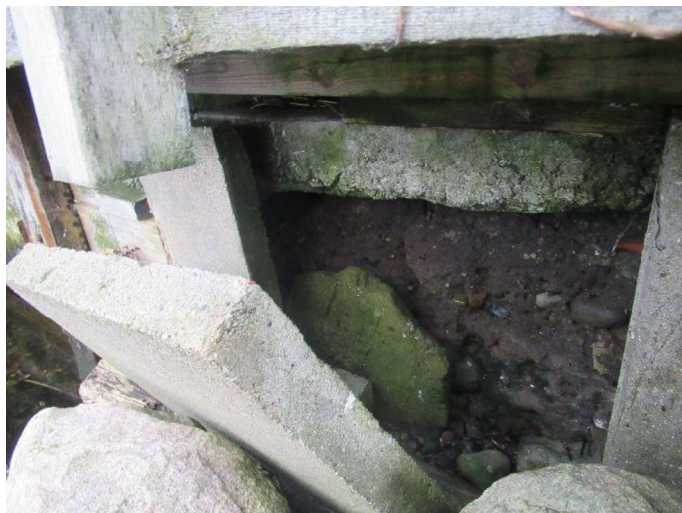
Kajstrækning nord - betonvæg

I den nord-vestlige del af væggen er der to betonelementer, der ikke er fastholdt på nogen måde og ej heller fastholder det bagvedliggende materiale.

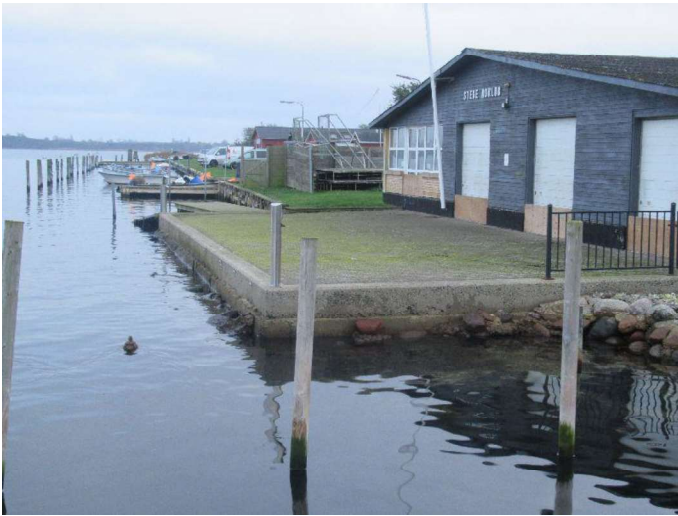
Kajvæg ved roklub - Oversigtsbillede

Kajvæggen ved roklubben er ca. 30 m lang og består af beton. Kajvæggen fremstår i ok stand, dog ses enkelte mindre afskalninger.

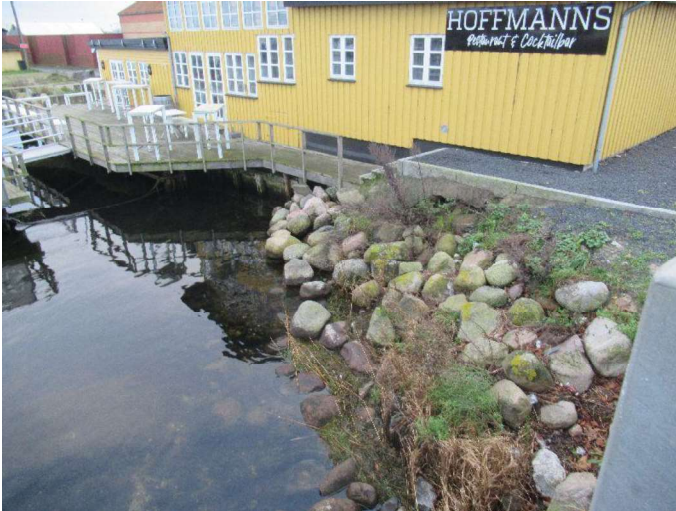
Skråning vest - oversigtsbillede

Skadebeskrivelse: Skråning vest er placeret i den vestligste ende af Fiskerstrædet. Skråningen består af en stenkastning og fremstår i middelmådig stand

Der ses mindre stensked, skred i dæmningsjorden samt uønsket bevoksning.

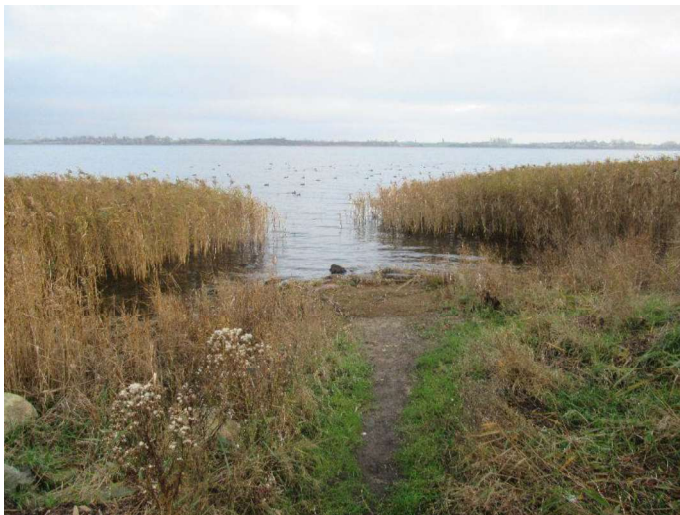
Skråning øst - oversigtsbillede

Skråning øst består af en mindre stenkastning/skråning af ældre dato. Det er uvist om stenkastningen fortsat tjener sin funktion.
