# SMART Havne - Generaleftersynsrapport

Kalvehave Havn

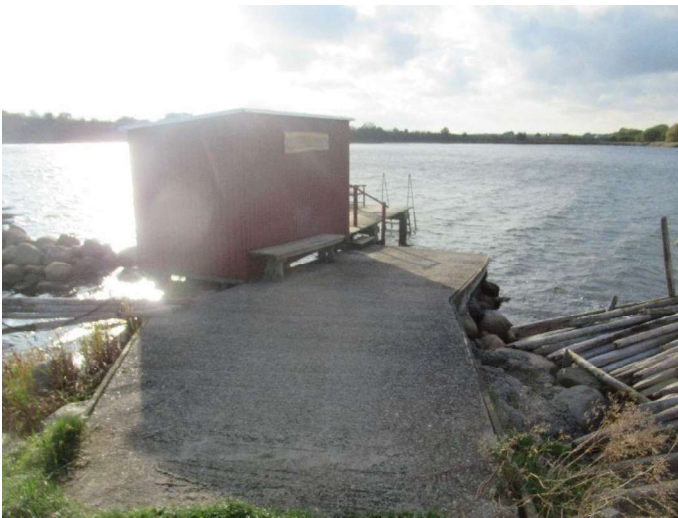
Badebro - Oversigtsbillede

Broen fremstår overordnet i ok stand. Dog virker rækværket meget ustabilt og lejder placeret for enden af broen ser hjemmelavet ud. Dertil er der vanskeligt at vurdere tilstanden af betonen støbt på stenkastningen.

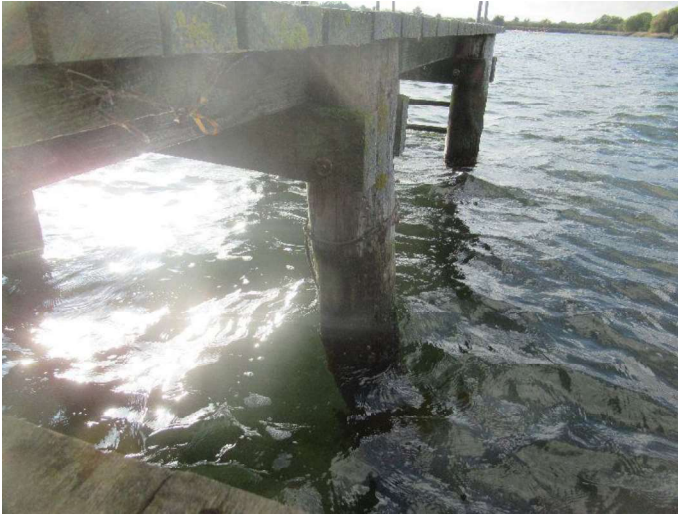
Badebro - Pæle

Skadebeskrivelse: Badebroens pæle fremstår nogenlunde stand. Der ses nogen nedbrydning/råd i vandspejlet, men det vurderes ikke at være af kritisk karakter.

*Begyndende nedbrydning af pælene ses i vandspejlet.*

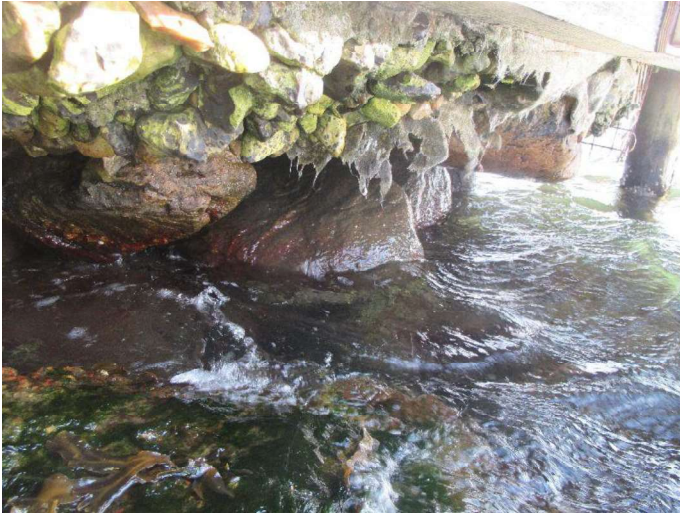
Badebro - Rampe

Skadebeskrivelse: Rampen til badebroen er grov beton hældt ud over en stenkastning. Der ses nogen underskyldning for enden. Hvis betonen er uarmeret er der risiko for at den yderste del kan knække af og der bør holdes nøje øje med om der opstår revner i den yderste del af broen.

*Groft tilslag i betonen bliver nok vasket løst fra undersiden. Da betonpladen her er udkraget, bør der holdes nøje øje med revneudvikling her.*

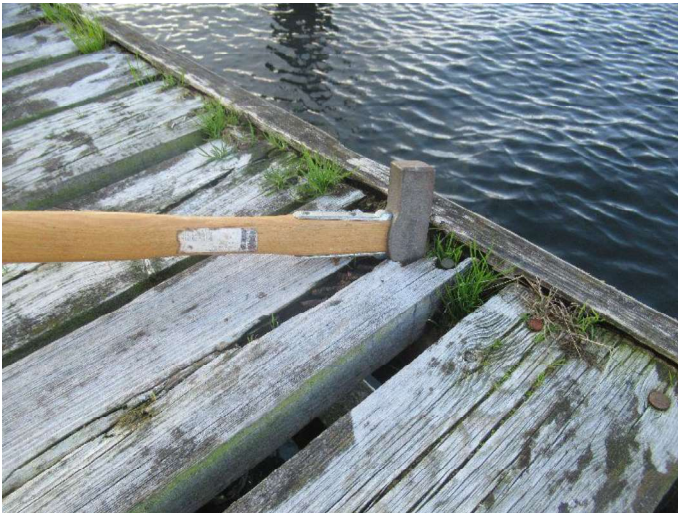
Bro 2 - Brodæk

Nedgang til broen foregår ved en udlagt rampe, hvorpå der er monteret nyere lister. Særligt ved broenden er der set uønsket bevoksning mellem brodæk og fenderbrædder, og enkelte af brædderne ligger ikke plan hvilket kan forårsage snublefare. Det bør overvejes om den yderste del af broen skal renoveres eller nedlægges. når trafikken til Lindholm stopper.

*Især på den yderste platform ses der råd og nedbrydning i plankerne.*

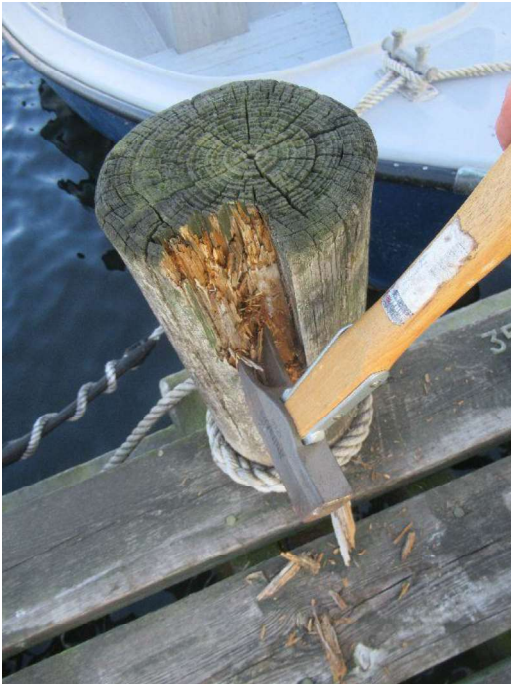
Bro 2 - Pæle

Pæletoppene er ikke beskyttet og ved flere pæletoppe ses råd. Ved skråpæle ses der en større reduktion i vandlinjen og disse bør undersøges nærmere ved næste dykkereftersyn.

*Der ses råd og nedbrydning i toppen af flere pæle. Dog ser pæle ok ud ved vandlinjen kun med nogen nedbrydning.*

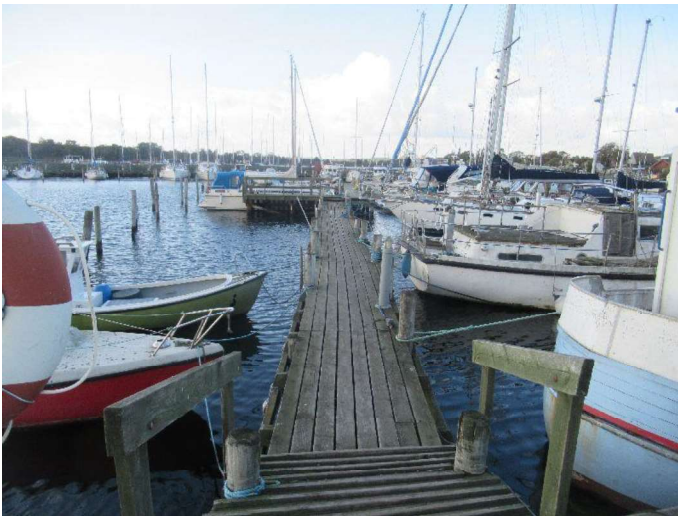
Bro 3 - Oversigtsbillede

Broen fremstår overordnet god stand. Flere steder er tværgående brædder observeret manglende.

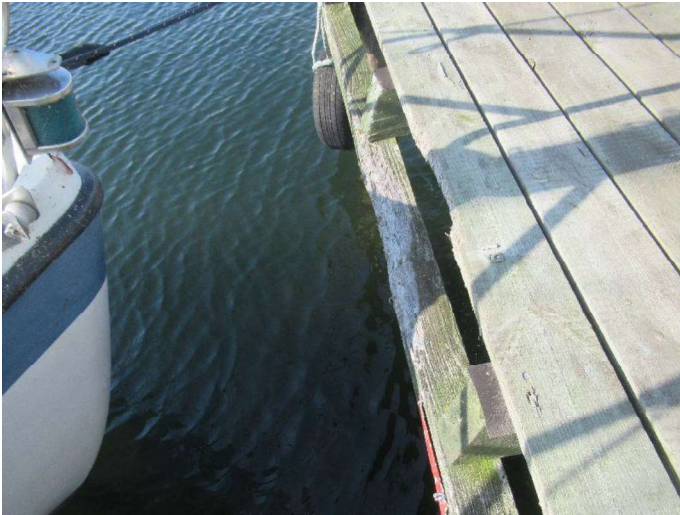
Bro 3 - Bjælker

Skadebeskrivelse: Broens bjælker består af ubehandlet træ og fremstår overordnet i nogenlunde stand. Eftersom bjælkerne ikke er beskyttet af en fender, ses der nogle steder meget kraftigt slid på fenderne. Dette anses som værende ret kritisk eftersom de langsgående bjælker understøtter de tværgående, som igen understøtter brodækket. Altså vil et kollaps have store konsekvenser.

*Der ses flere steder kraftig nedbrydning af bjælken pga. løst fortøjrede både. Det anbefales at disse bjælker skiftes og at havnefogden evt. bliver underrettet om dette problem, da mange af de andre broer har samme opbygning og skadestypen kan undgås ved bedre fortøjning.*

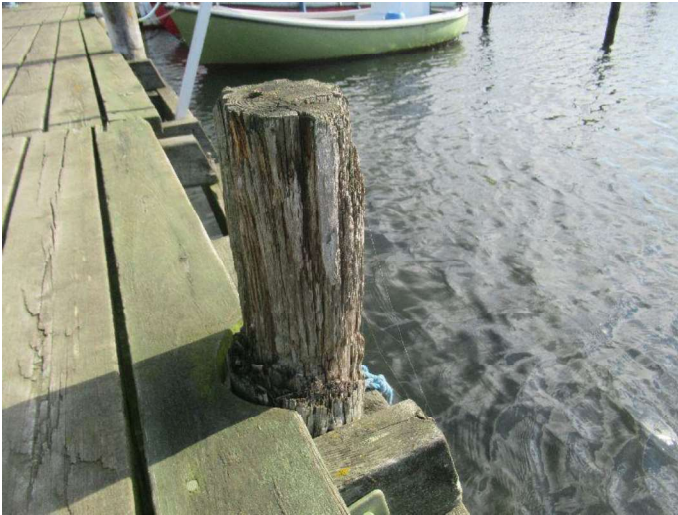
Bro 3 - Pæle

Under brodækket og ved vandgangssnit fremstår pælene i nogenlunde stand.

*Flere af pæleme ses kraftigt nedbrudte over brodækket.*

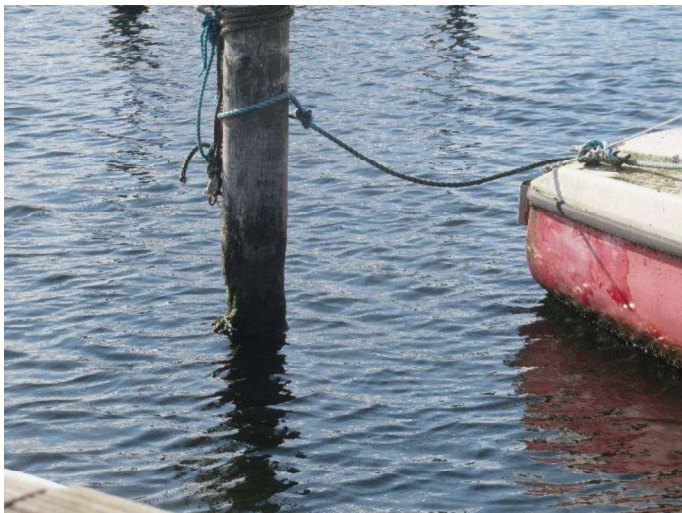
Bro 3 - Fortøjningspæle

Skadebeskrivelse: Broens fortøjningspæle fremstår i meget slidte.

*Generelt ses der reduceret tværsnit på flere af pælene.*

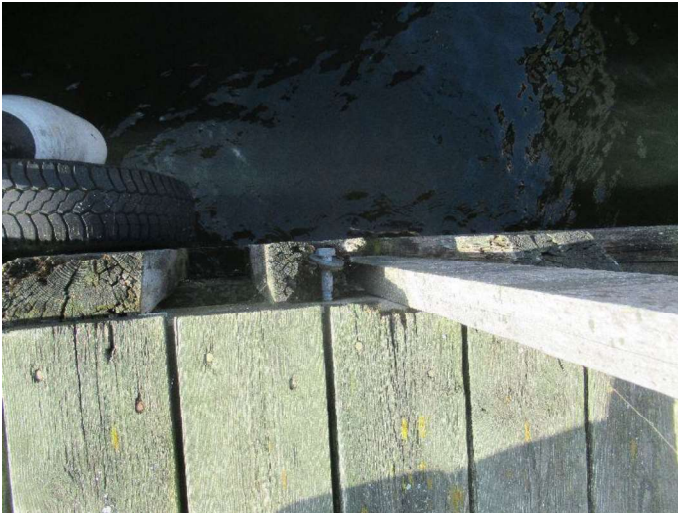
Bro 3 - Fendre

De lodrette fenderbrædder fremstår i dårlig stand med rådkader flere steder.

*Flere steder ses der skader på træværket som f.eks. her hvor den øverste bolt er blotlagt.*

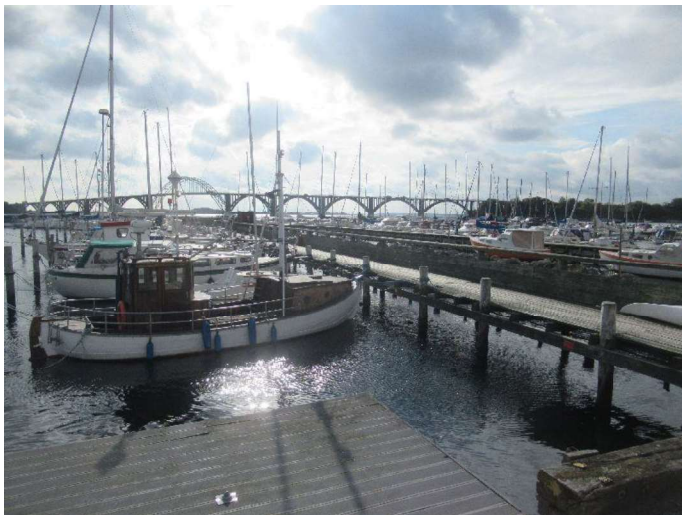
Bro 4 - Oversigtsbillede

Rækværket gående på den vestlige side af broen efter platformen ses i dårlig stand.

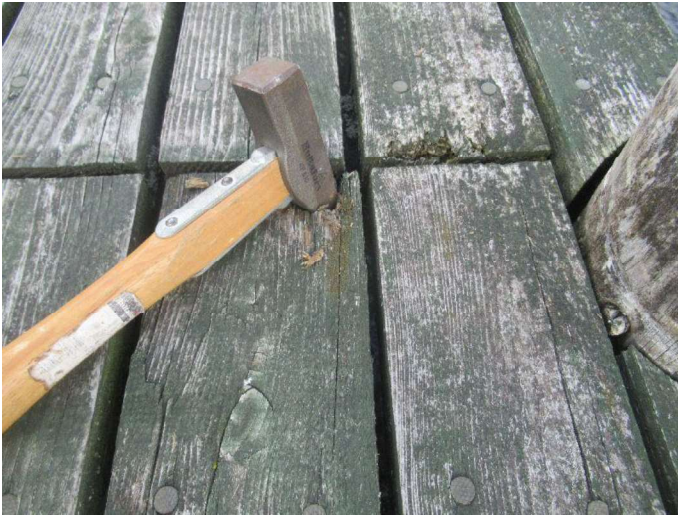
Bro 4 - Brodæk

Der er dog observeret flere brædder med råd, der er i dårlig tilstand og bør skiftes - derfor TK 4. Reparerer disse vil gives en TK 2.

*Flere brædder fremstår med råd i enderne og bør skiftes inden så længe.*

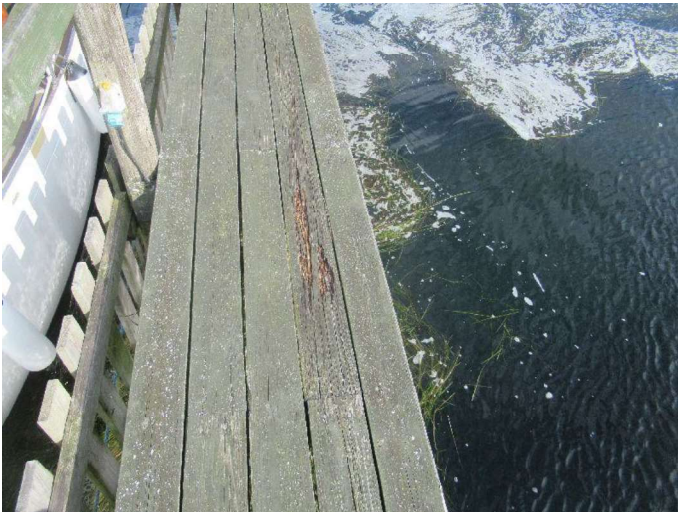
Bro 4 - Brodæk

*På den lille sidebro (placeret på østlig side), ses der ét bræt der en næsten gennemtæret og bør skiftes snarest muligt.*

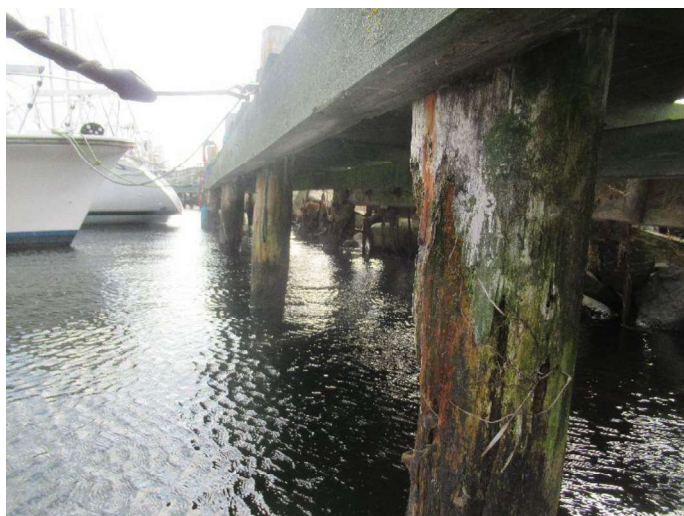
Bro 4 - Pæle

Der ses pæleorm i broens yderste pæle. Enkelte pæle er ligeledes observeret med reduceret tværsnit.

*Nogle af pælene på den østlige side fremstår ligeledes med kraftig nedbrydning og råd.*

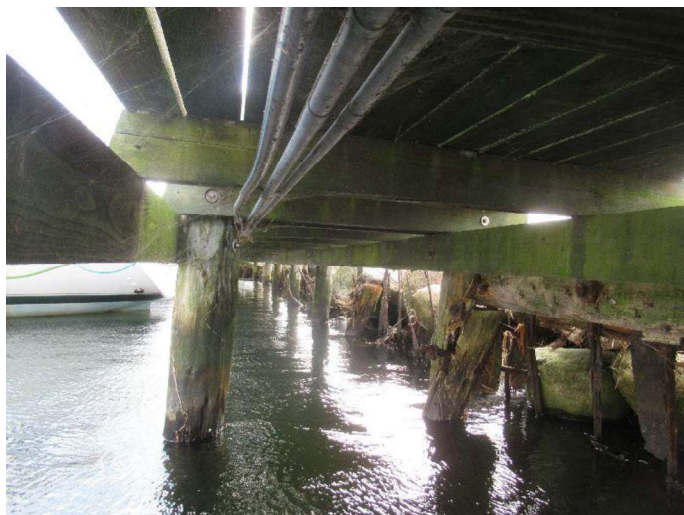
Bro 4 - Pæle

*Pæle på den yderste del af broen. Pæle til venstre (mod øst) fremstår i ok stand med noget reduceret tværsnit. Pæle til højre (mod vest) fremstår i noget varieret tilstand - hvor der i nogen af pælene ses kraftig reduktion af tværsnittet.*

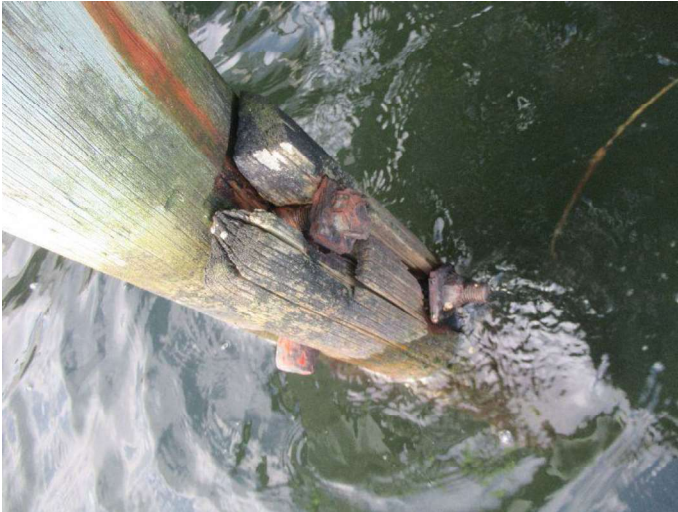
Bro 6 - Pæle

Pæle er ikke eftersat under vandspejl.

*Flækning og kraftig nedbrydning ses omkring flere af de skrå pæle.*

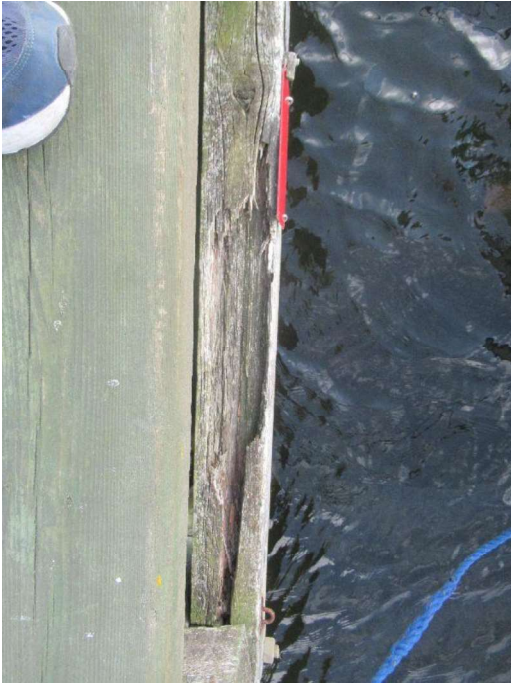
Bro 7 - Brodæk

Skadebeskrivelse: Broens bjælker fremstår i overordnet god stand. Enkelt sted er der observeret bjælker med rådskaade/nedbrydning.

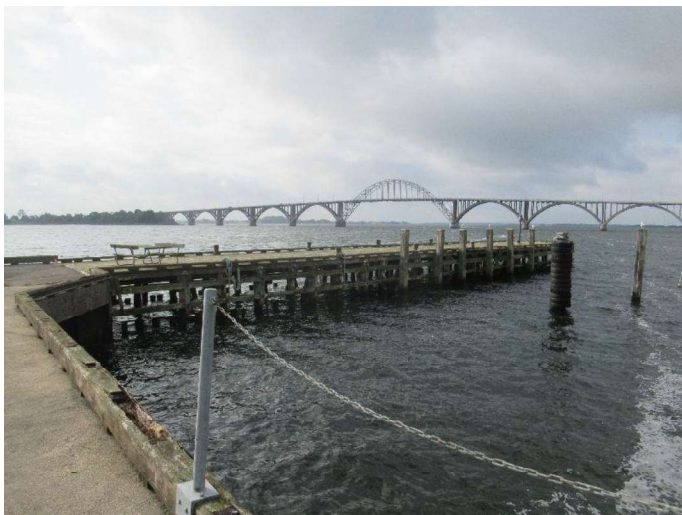
Dampskibsbro - Oversigtsbillede

Broen fremstår ældet og med flere skader.

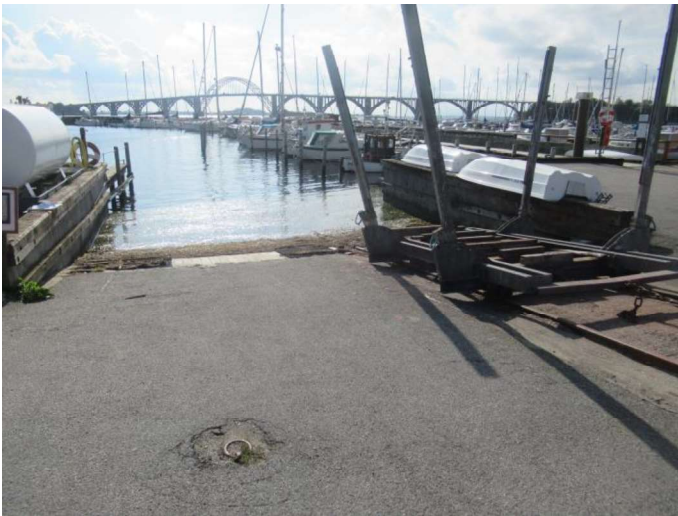
Bedding anlæg - Oversigtsbillede

Der er risiko for at brostenene kan rykke sig løs hvor asfalten er slidt af, men det ses ikke at være tilfældet endnu. Den nederste del af anlægget var ved eftersynet dækket af tang hvorfor denne ikke er tilset i sin helhed.

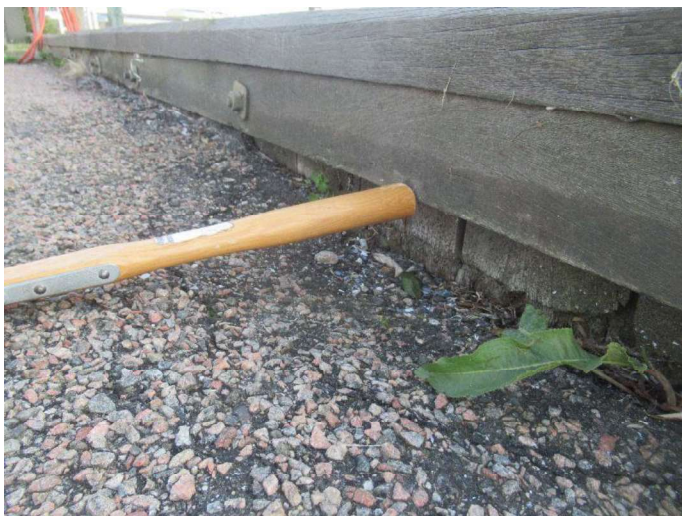
Ud for 2 stenkastning vest, ses rester af stenkastningen op mod kajvæggen hvor der er observeret et mørtellag overdækkende de øverste sten.

Kajstrækning nord - Kajvæg  
*Enkelte steder ses der lunger i asfalten ovenfor kajvæggen.*

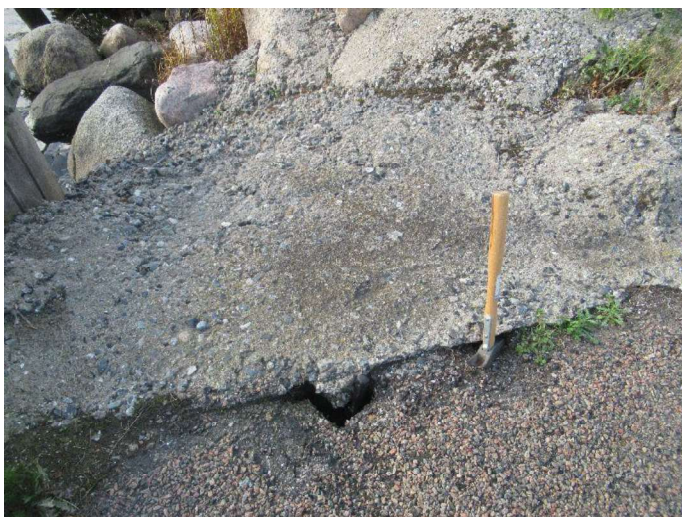
Kajstrækning nord - Kajvæg  
*Ved den vestligste del af kajstrækning nord er der helt beton ud som fungerer som en "klods" i enden. Mellem asfalten og betonen er der hulrum hvilket kan skyldes udvaskning af materiale i havenen. Hullet bør efterfyldes og herefter noteres om materiale forsvinder derfra.*

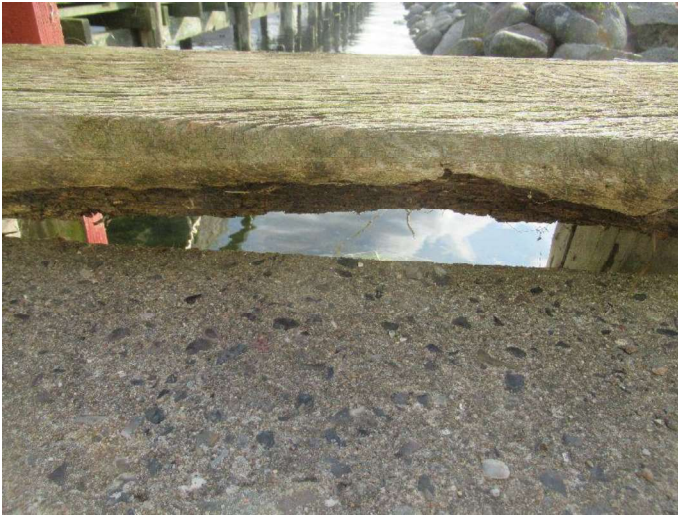
Kajstrækning nord - Hammer

Hammerbjælken fremstår i nogenlunde god stand, dog ses bjælken flere steder langs kajstrækningen flækket og rådskadet.

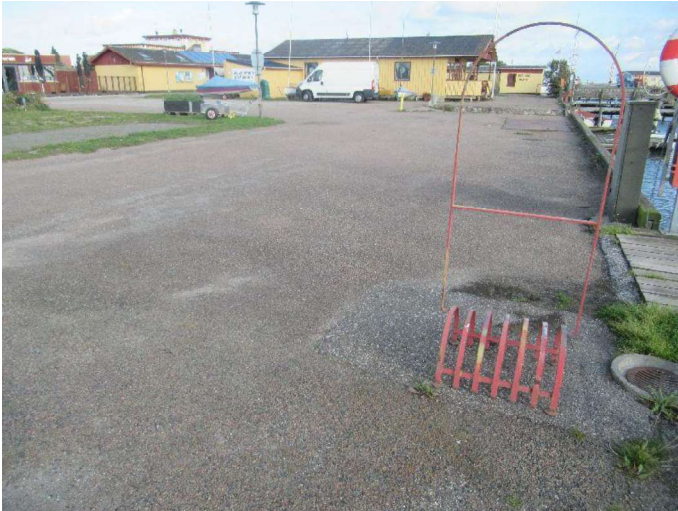
Kajstrækning nord - Belægning oversigtsbillede

Enkelte steder ses belægningsrevner, krakeleringer og mindre afrivninger af slidlag.

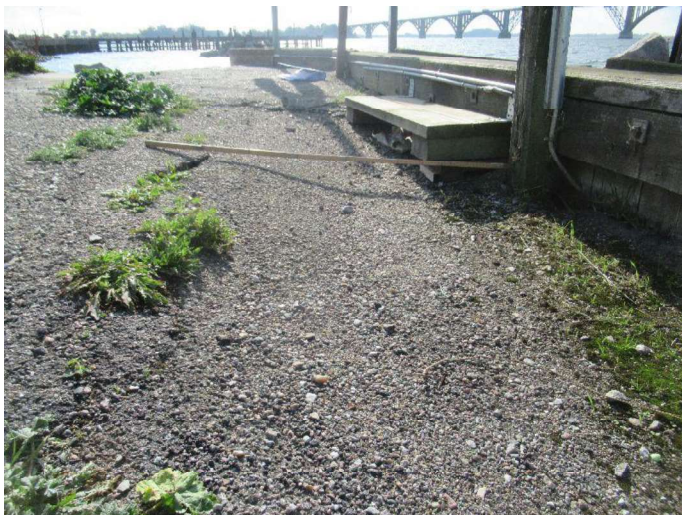
Kajstrækning øst - Kajvæg 1

Mellem bro 1 og bro 2 ses et stykke af kajvæggen at have forrykket sig ud i havnebassinet og belægningen bag kajvæggen anes sammensunken.

*Lige ved bro 1 ses en betydelig nedsækning i jorden bag kajvæggen. Det bør undersøges ved dykkereftersyn om det skyldes utætheder/underskyldning og om det kan forbedres lokalt.*

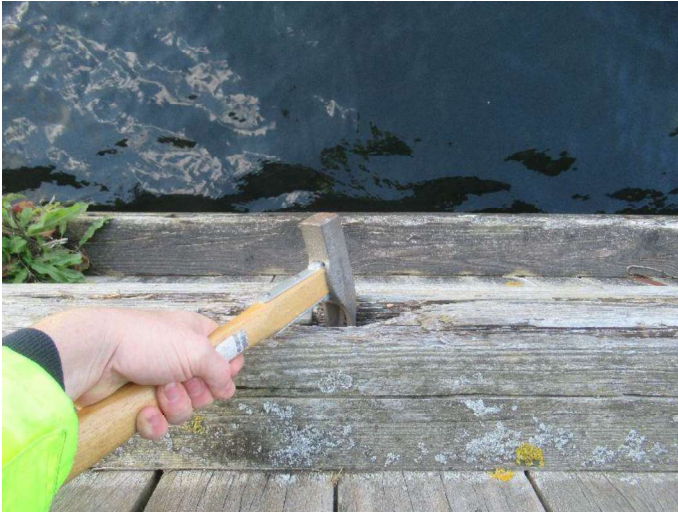
Der er observeret flere skader og nedbrydning af fenderne og de fremstår lokalt i dårlig stand.

Kajstrækning øst - Fendre 1  
*Betydelig udvaskning af materiale i fendre.*

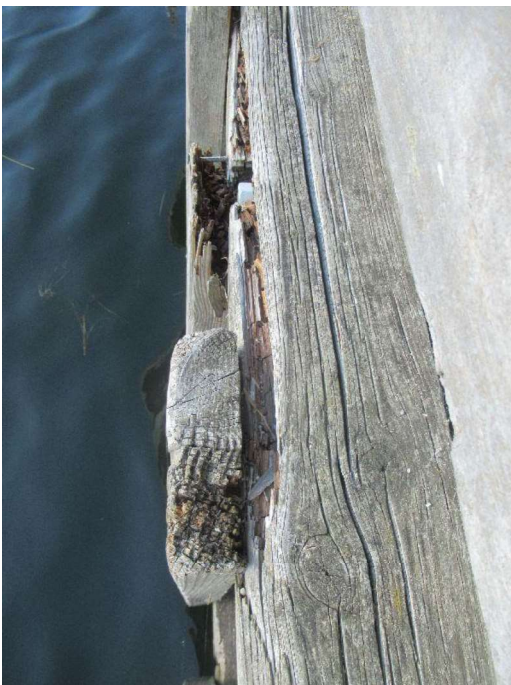
Kajstrækning øst - Fendre 2  
*Fendre ses flere steder med nedbrydning og i dårlig stand.*

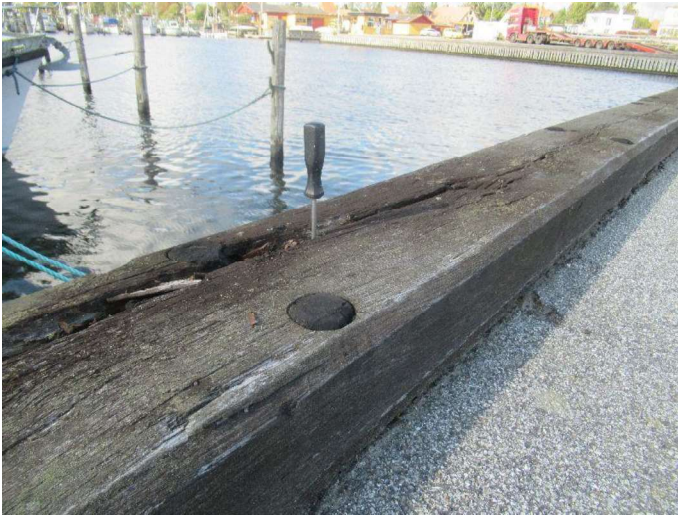
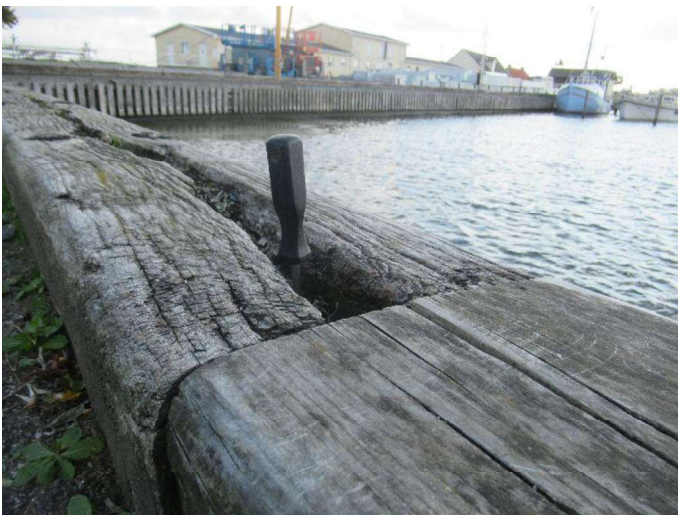
Træhammeren fremstår ældet og i ok stand. Flere steder ses der dog nedbrydning af større eller mindre omfang. .

Kajstrækning øst - Hammer  
*Hammer ses flere steder med råd og nedbrydning.*

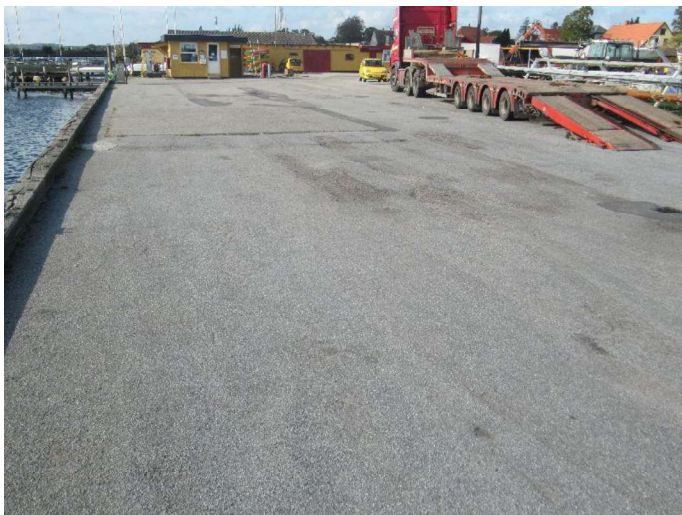
Kajstrækning øst - Belægning

Fra bro 3 og til den sydlige stenkastning fremstår belægningen ældet og slidt og er flere steder helt forsvundet.

*Der ses flere mindre huller i belægningen i asfalten på den nordlige del af kajstrækning øst.*

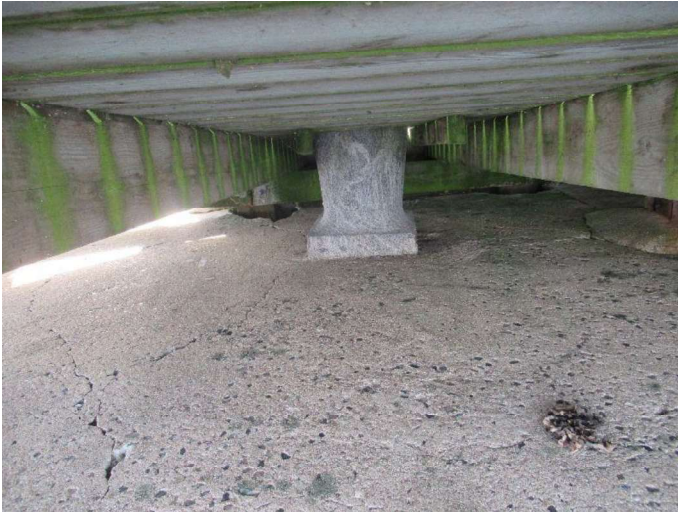
Molehoved 2. Stenmole vest - Belægning  
*Der ses flere revner i molehovedets originale overflade.*

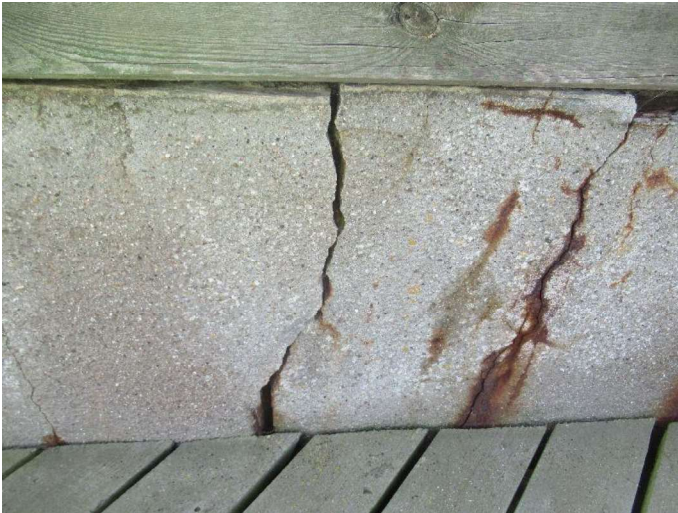
Den vestligvendte betonafskærmning, fremstår med kraftige rustudfældninger langs lodrette armringsjern hvor også mellemgrove lodrette revner er observeret.

Molehoved 2. Stenkastning vest - Vægge  
*Kraftige revner ses i betonvæggen fra vandsnit til bjælke i top.*

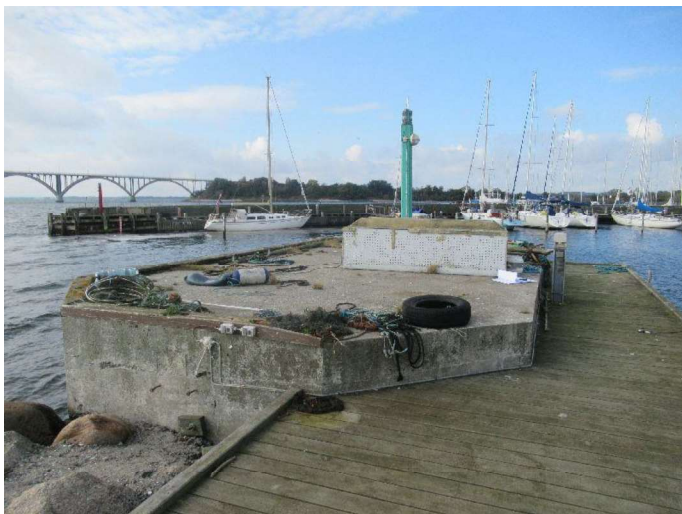
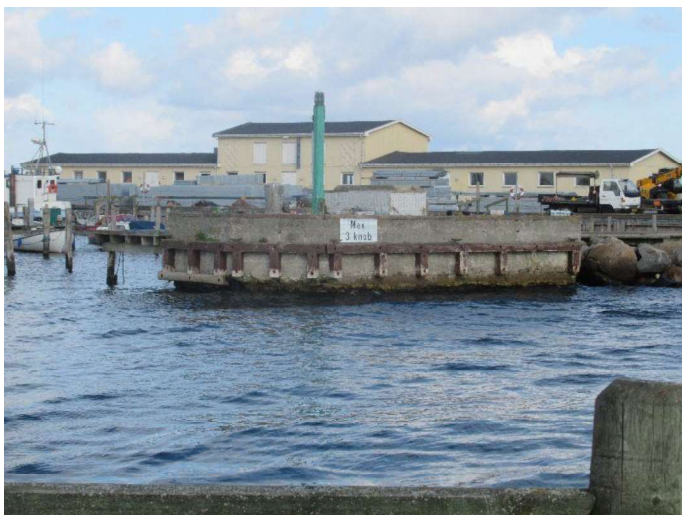
Molehoved Stenkastning syd - Oversigtsbillede

SMART Havne - Generaleftersynsrapport  
Molehovedet fremstår i generel dårlig stand.

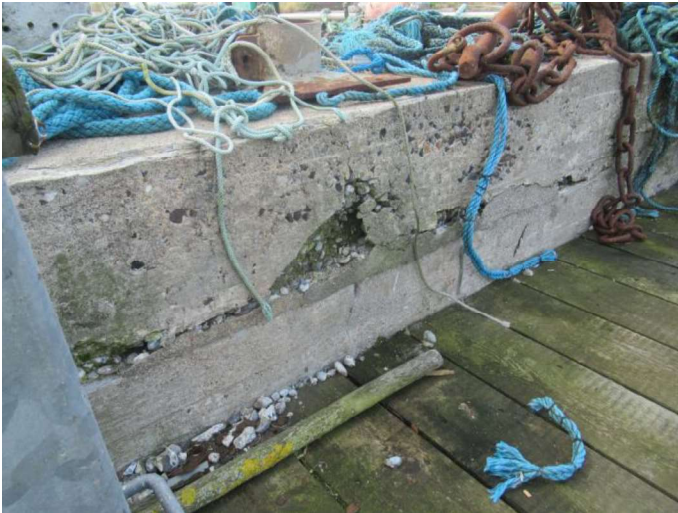
Særligt ses betonen omkring træpælene ved vandgangsnittet at være borteroderet og træpælene ses synlige.

Molehoved stenkastning syd - Betonkasse  
*Betonkassen fremstår flere steder med store afskaldninger og revner.*

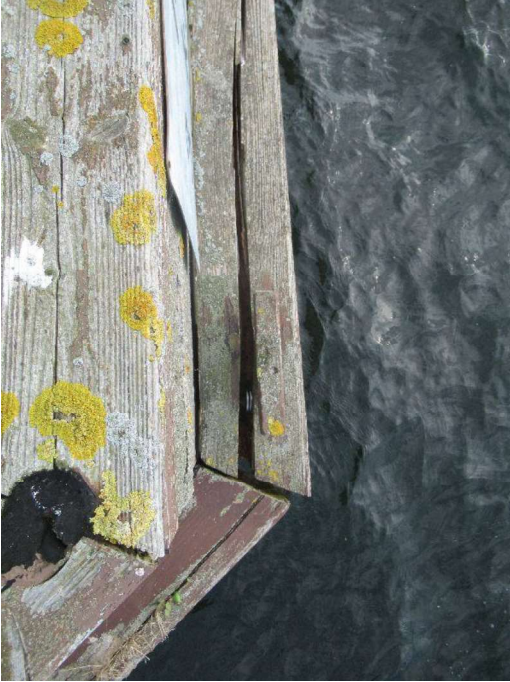
Molehoved Stenkastning syd - Fendre

Fenderbeskyttelsen fremstår i slidt tilstand og flere fenderbjælker er observerede flækkede.

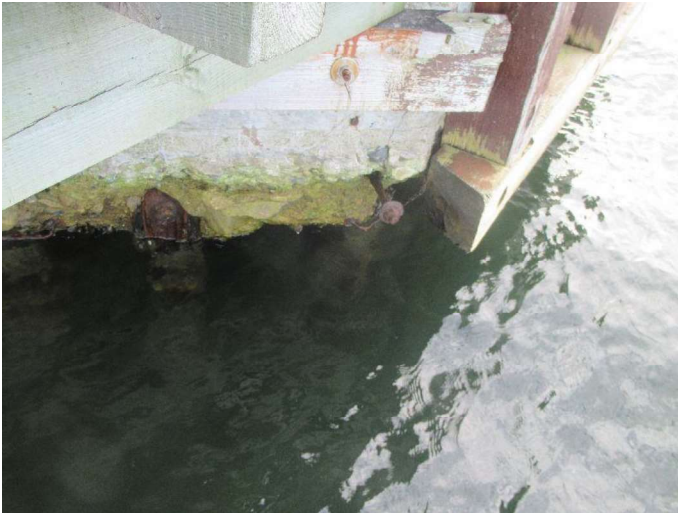
Molehoved Stenkastning syd - Pæle

Flere steder ses pælene stærkt rådskaadede med stærkt reduceret tværsnit.

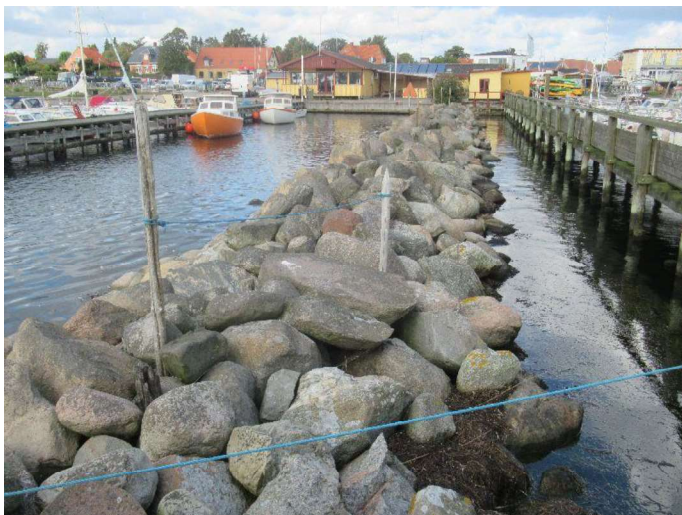
2. Stenmole vest - Oversigtsbillede

Stenkastningen fremstår som helhed i nogenlunde god stand, dog bør stenkastningen efter det første vinkelknæk holdes under opsyn for sammenskridninger.

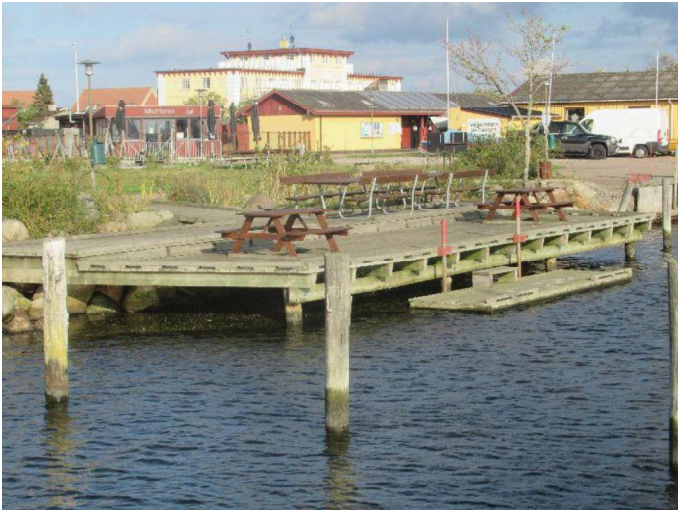
Stenkastning nordvest - Oversigtsbillede

Ved overgang mellem den nordlige kajstrækning og stenkastningen ses et tidligere sammenskredet område, udbedret med udlægning af et mørtellag.

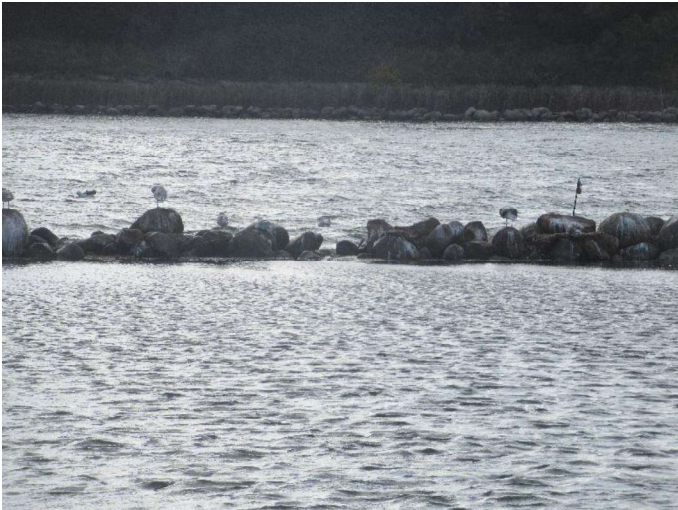
Stenkastning vest

*Flere steder langs stenkastning vest ses der højdeforskelle i stenkastningen.*

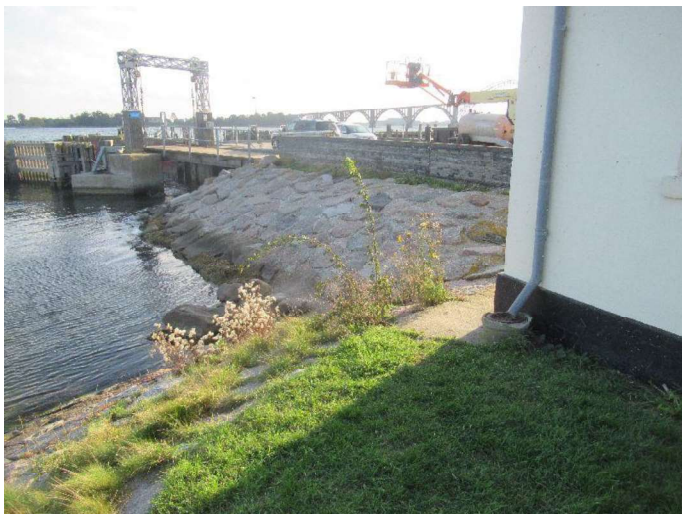
Stenkastning øst  
*Sydligste del af stenkastning med hvad der ligner ny mørtel*

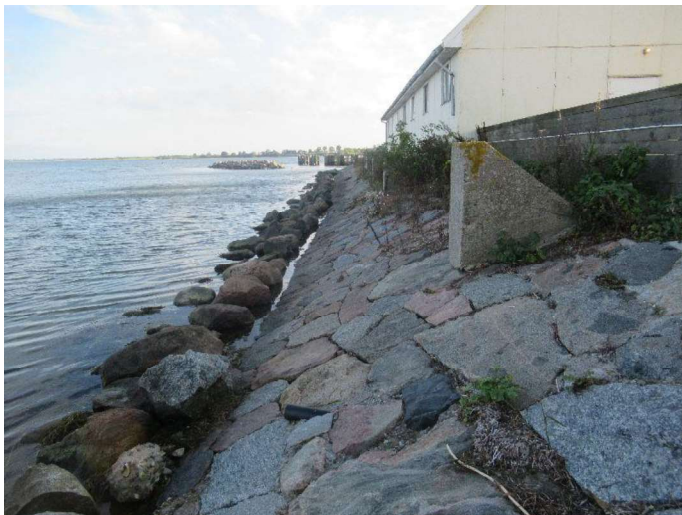
Mørtlen langs den glacisbelagte skråning ses generelt at have sluppet stenene og mangler flere steder komplet, undtagen i den sydligste ende mod det nye færgeleje hvor ny mørtel synes udlagt.

Stenkastning øst - 2  
*Stenkastning langs bygninger hvor mørtel flere steder har sluppet stenene.*

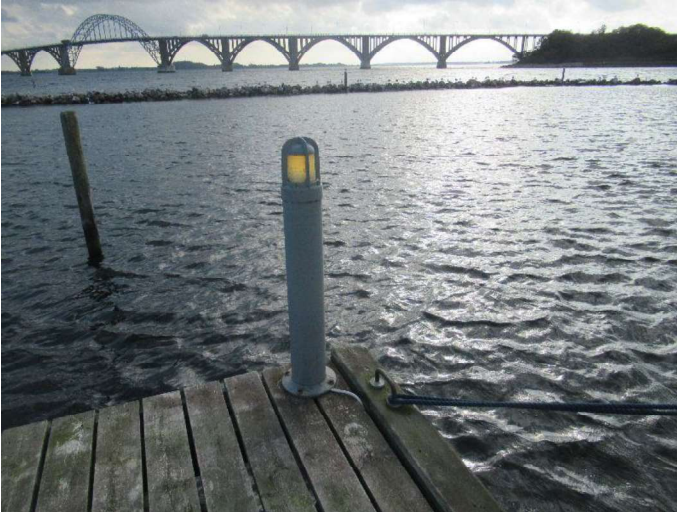
Stenmole vest

Stenmolen er besigtiget fra bro 7 og fremstår flere steder ikke med samme højde. Det vurderes at der flere steder langs molen er forekommet mindre skred af de øverst placerede sten.

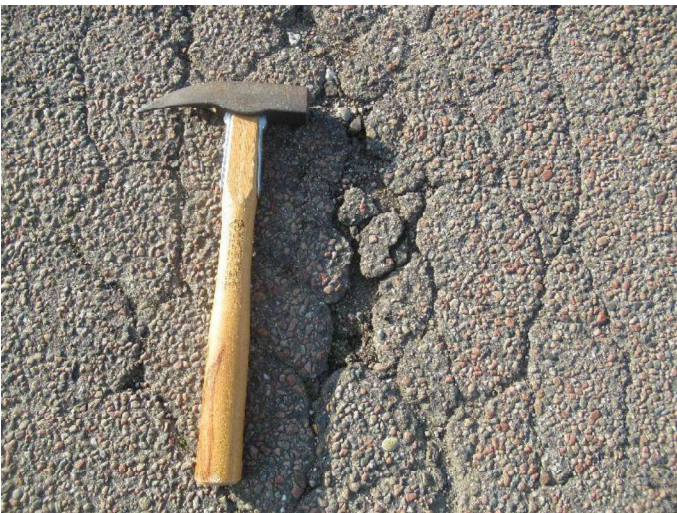
Vej- og parkeringsareal - Løs asfalt

Skadebeskrivelse: Ingen større skader observeret. Området er kun delvist asfalteret, og asfalten ses flere steder slidt. Afsfalten ses enkelte steder løstsiddende dele.

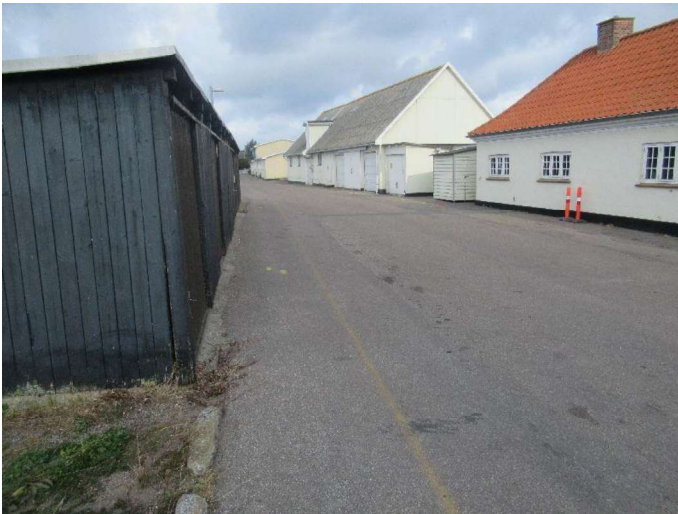
Vej- og parkeringsareal ved færgeleje - Oversigtsbillede

Rækværket i træ mod øst er i knap så god tilstand.
