Balle Strand

Balle Strandvej 17-19, 4735 Mern

Eftersyn

10-08-2020

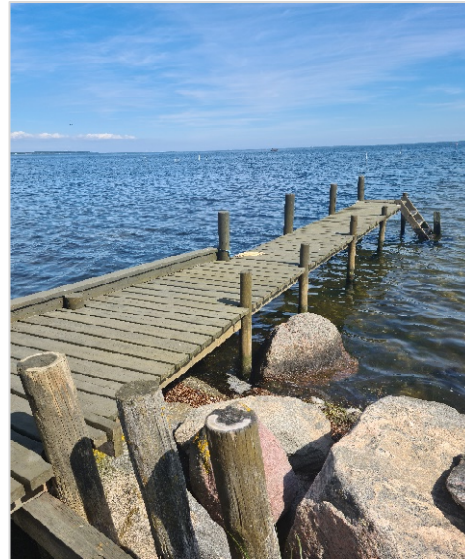
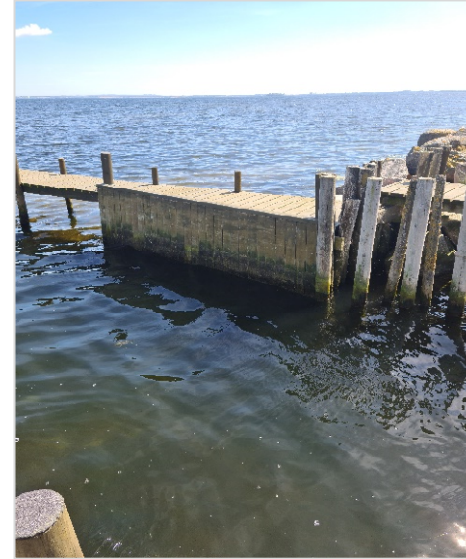
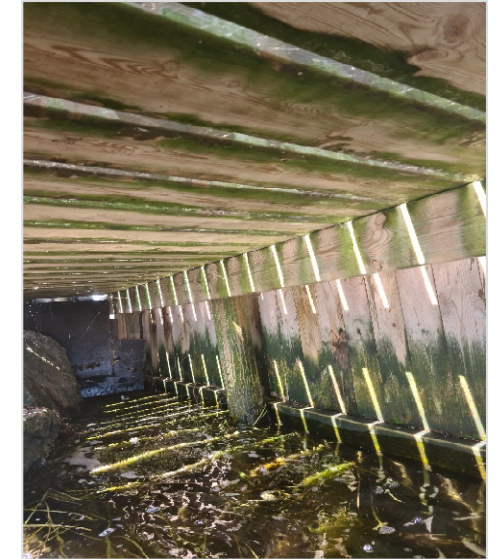
Bro 1 er beliggende yderst ved indsejlingen og er en lille badebro funderet på to pælerækker. Ind mod indsejlingen er en mindre bølgeskærm.

| Element | Tilstand |
|---|---|
| Bølgeskærm | 2 |
| Trapper | 2 |

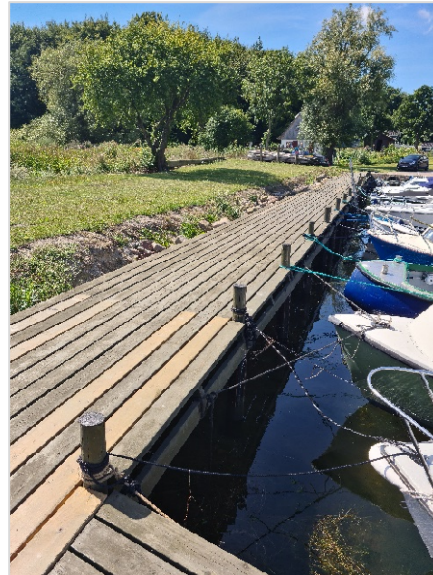
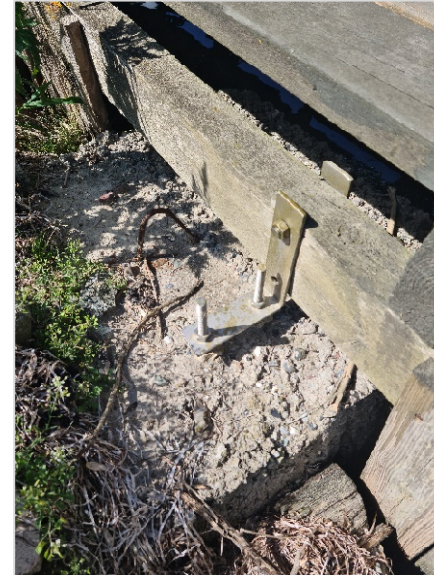
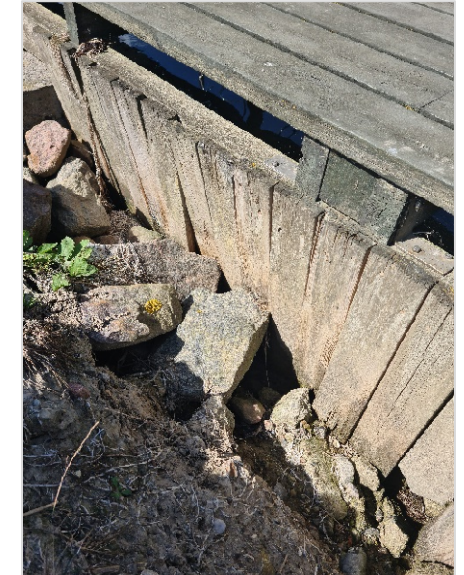
Bro 2 består yderst af 2 pælerækker. På stykket ind imod kaj 1 en broen funderet på en pælerække samt nogle større betonklodser. Betonklodserne fungerer samtidig som understøtning for en bjælke, der fastholder lodrette brædder med en støttevægsfunktion. Flere pæle er udstyret med plastickapper.

| Element | Tilstand |
|---|---|
| Pæle | 3 |
| Fortøjningspæle | 3 |
| Støttevæg | 3 |

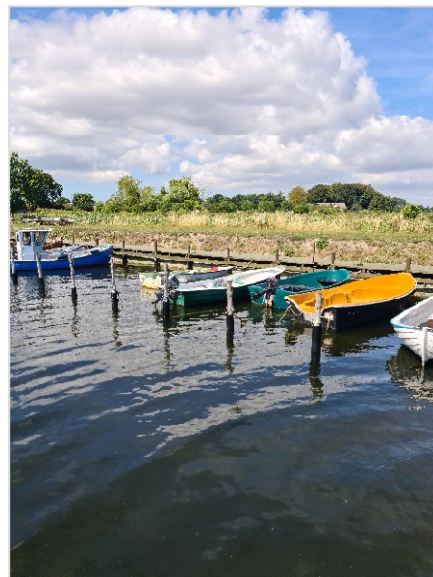
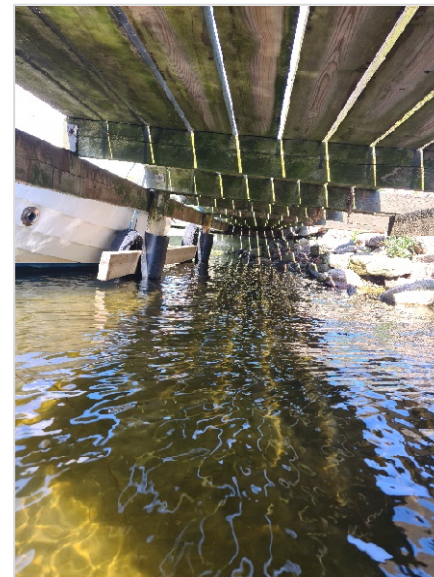
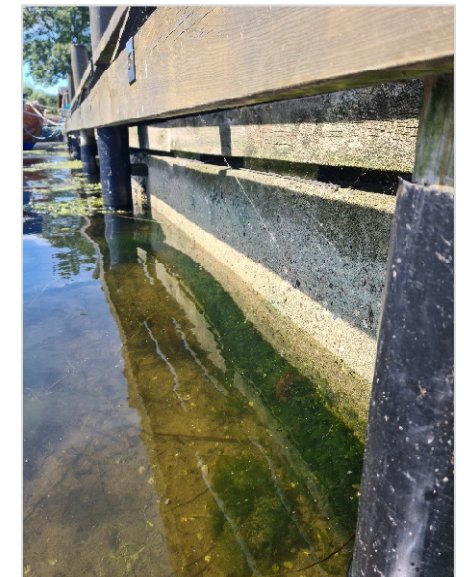
Bro 3 er understøttet på to pælerækker hvoraf rækken ind imod land står bag støttemuren der løber under bro 3.

| Element | Tilstand |
|---|---|
| Fortøjningspæle | 2 |
| Bølgeskærm | 2 |
| Betonstøttevæg | 2 |
| Trappe | 3 |

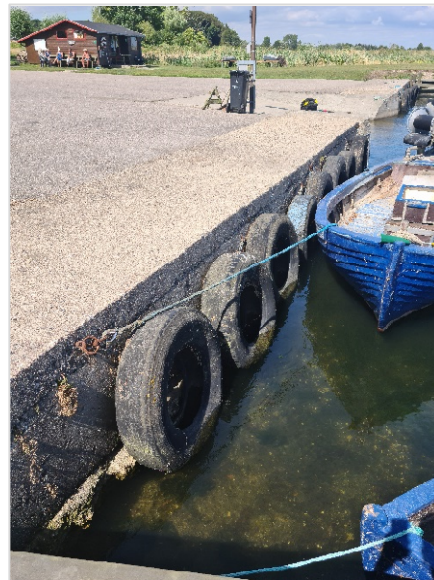
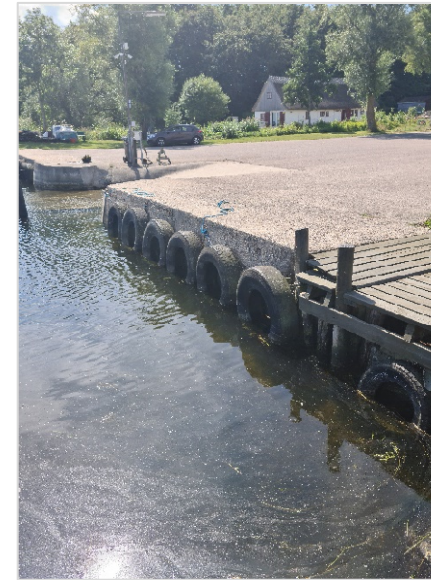
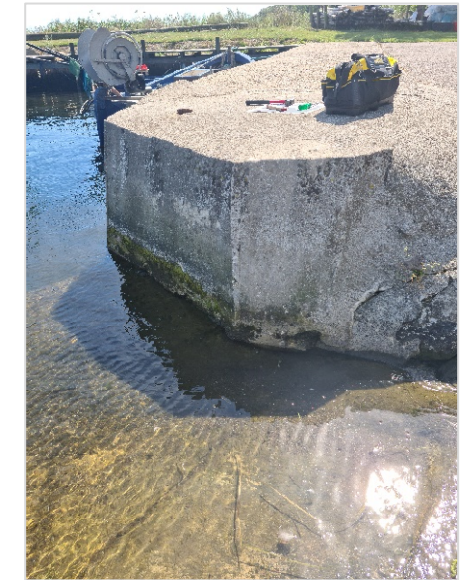
Kaj 1

Betonoverbygning med ukendt fundering. Ophængte dæk fungerer som fender konstruktion.

| Element | Tilstand |
|---|---|
| Kajvæg | 2 |
| Fortøkningsudstyr | 2 |
| Fender (dæk) | 2 |

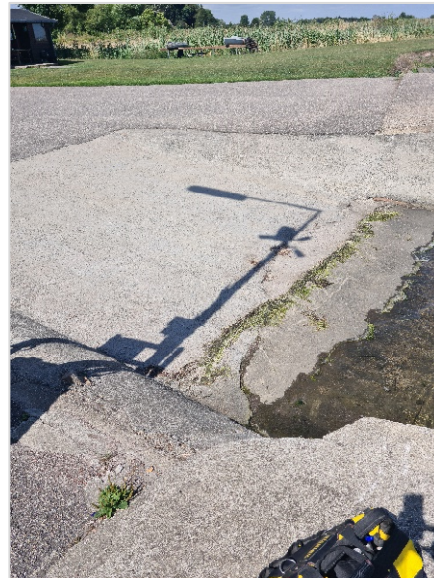
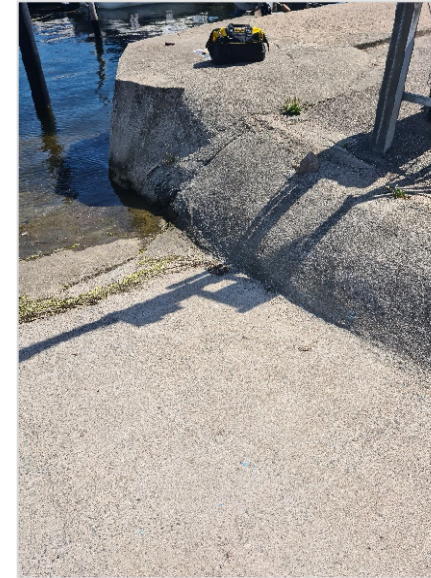
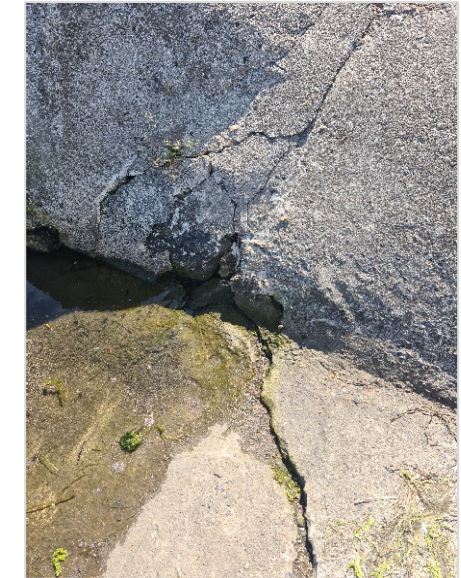
Slæbested 1

Slæbestedet er konstrueret med beton belægning og vægge.

| Element | Tilstand |
|---|---|
| Belægning | 3 |
| Vægge | 2 |

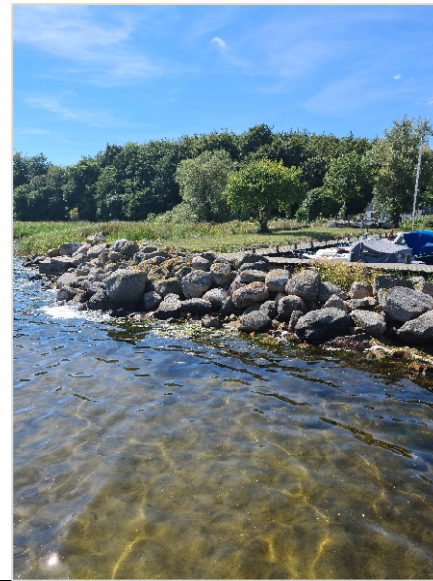
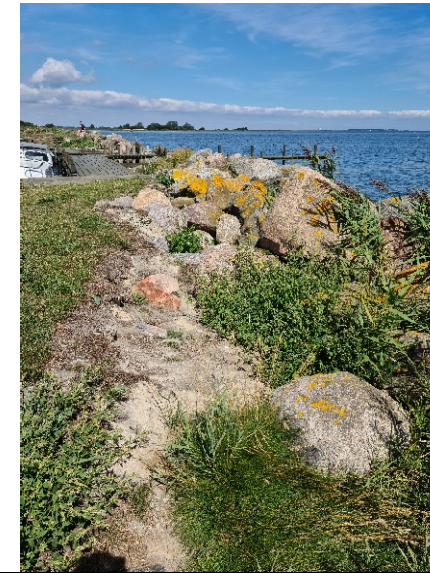
Stenkastning 1

Stenkastningen løber fra bro 1 mod syd til den overgår til en sivbeklædt skråning. Der ses skred i hjørnet hvor stenkastningen drejer imod vest.

| <u>Element</u> | <u>Tilstand</u> |
|---|---|
| Stenkastning | 2 |

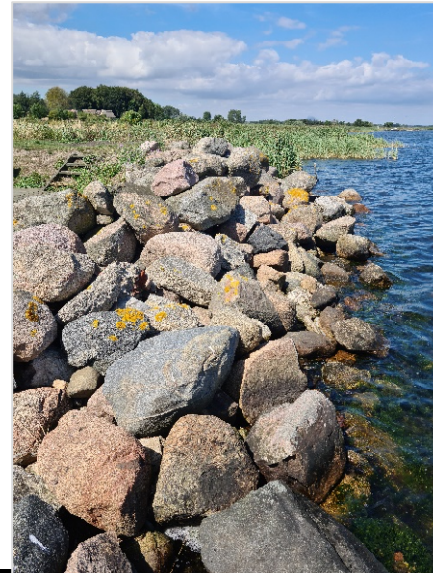
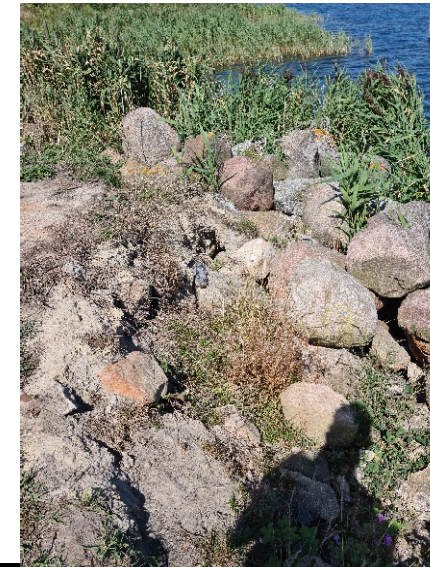
Stenkastning 2 løber fra slutningen af bro 3 og over i en privat havn. I hjørnet imod den private havn ses der skred i toppen af stenkastningen.

| <u>Element</u> | <u>Tilstand</u> |
|---|---|
| Stenkastning | 2 |
