SMART Havne - Generaleftersynsrapport

Præstø Havn

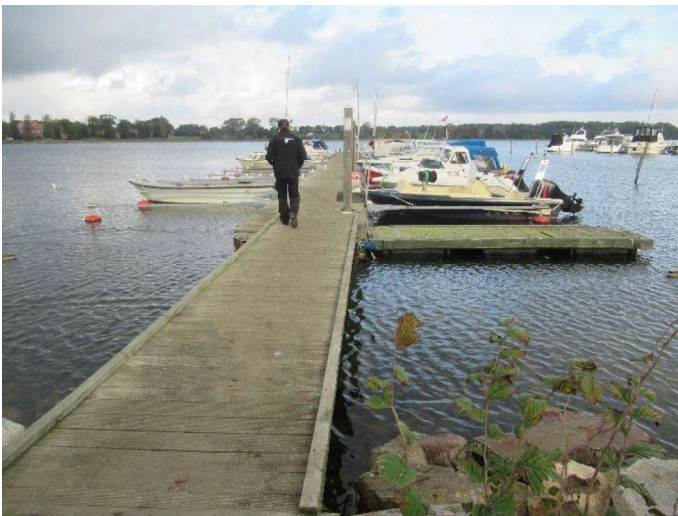
Bro 1. Oversigtsfoto set mod nord

Broen fremstår i ok stand med nogen slid og enkelte skader. Lille pontonbro, der er placeret i starten på venstre side bærer stærkt prag af råd og nedslidning og bør skiftes snarest muligt.

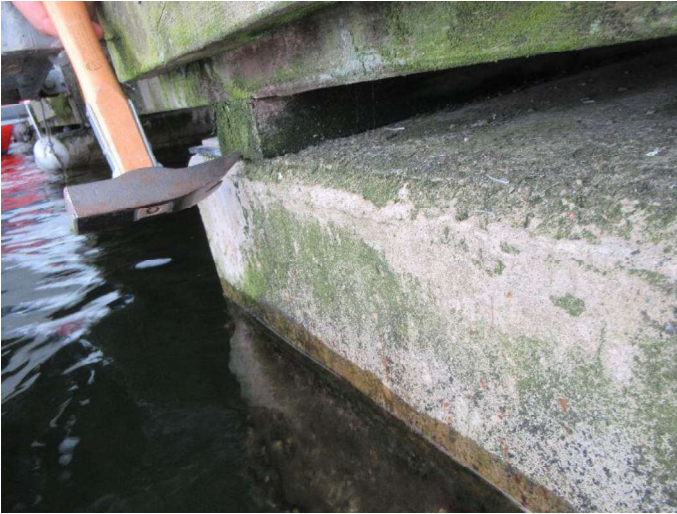
Skadebeskrivelse: Bjælker mv består af ubehandlet træ og fremstår i ok stand. Begyndende nedbrydning og algebelægning ses i bjælkerne.

Bro 1 - Bjælker
Algebelægning samt begyndende nedbrydning i bjælker

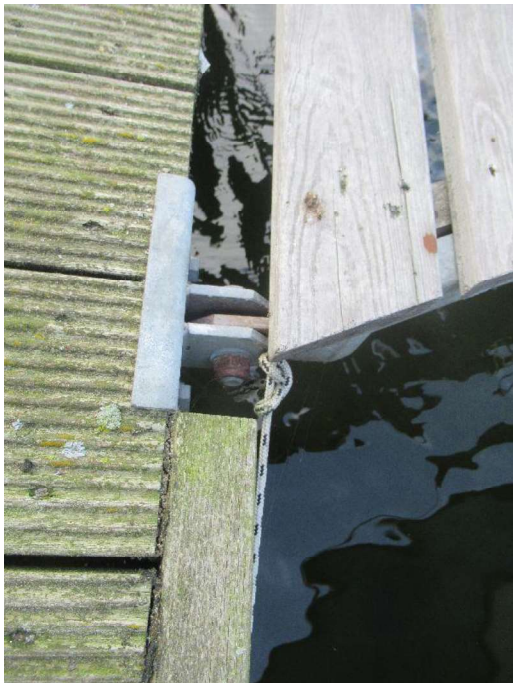
Skadebeskrivelse: Pontonarmene består af stål og fremstår med begyndende korrosion i bolte.

Bro 1 - Y-bomme
Begyndende korrosion ses i bolte i boltesamlinger.

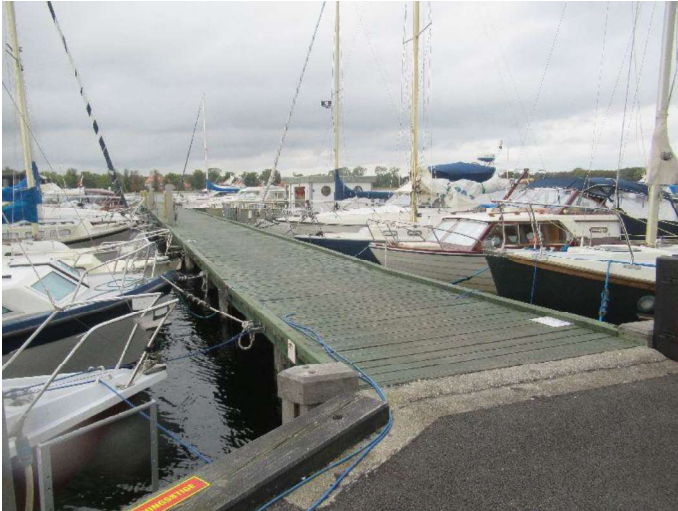
Bro 2 - Oversigtsbillede

Broen fremstår i ok stand med normalt slid og brugsspor.

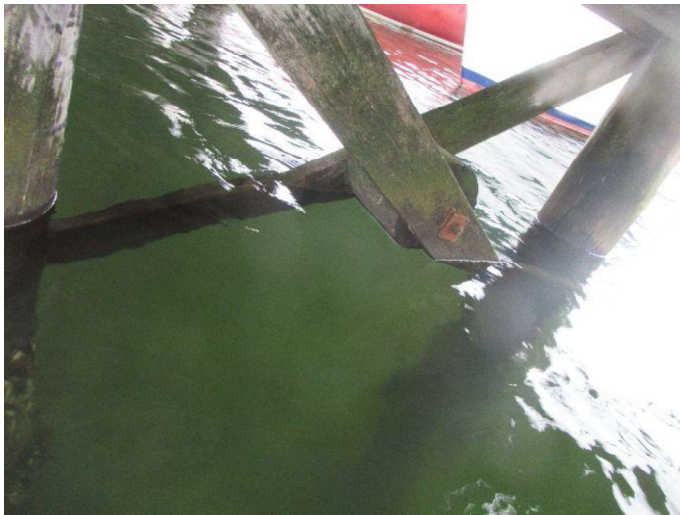
Skadebeskrivelse: Broens afstivning består af et kryds af ubehandlet træ ved hvert pælepar. Boltesamlinger fremstår med begyndende rust.

Bro 2 - Afstivning
Rust i boltesamling og algebelagte lægter.

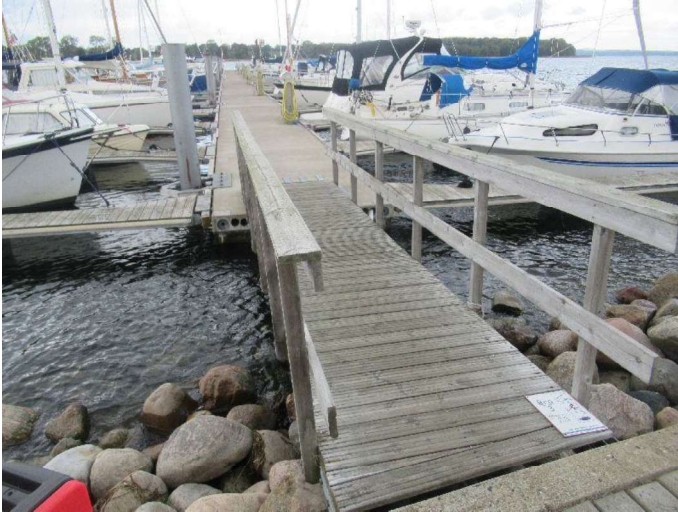
Bro 3 - Oversigtsbillede

Broen fremstår i god stand, dog ses der generelt malingsafskalning og overfladekorrosion på pæle ud for pælestyr.

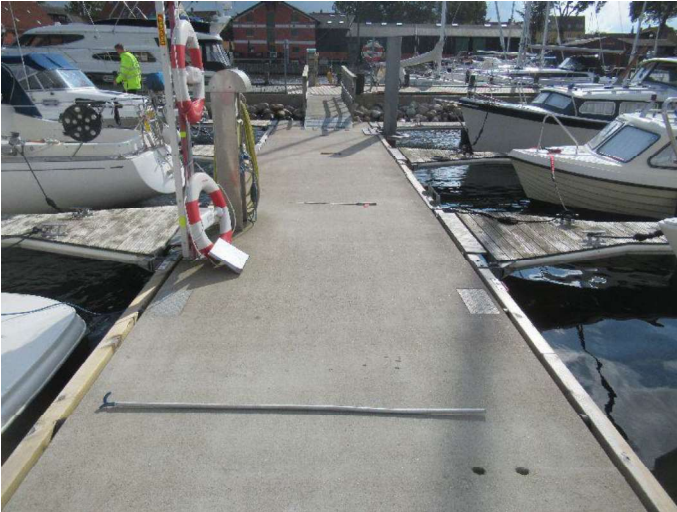
Skadebeskrivelse: Brodækket består af en støbt betonplade. Brodækket fremstår i god stand - dog med mindre tværgående revner ca. hver 3. meter.

Bro 3 - Brodæk
Oversigt af tværgående revner

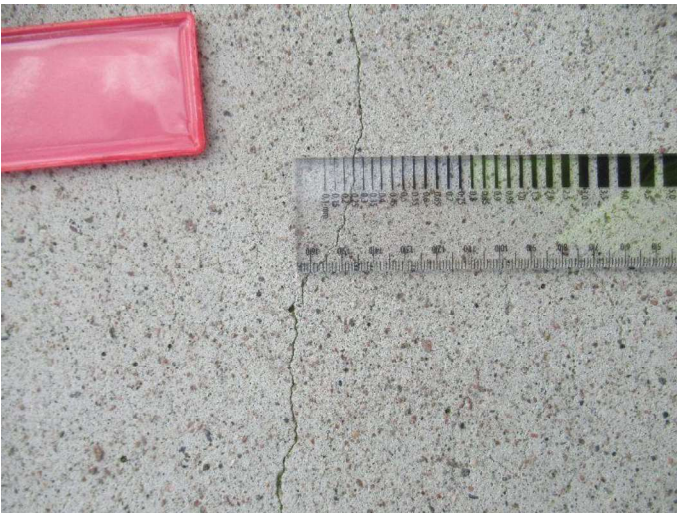
Bro 3 - Brodæk
Nærbillede af tværgående revne.

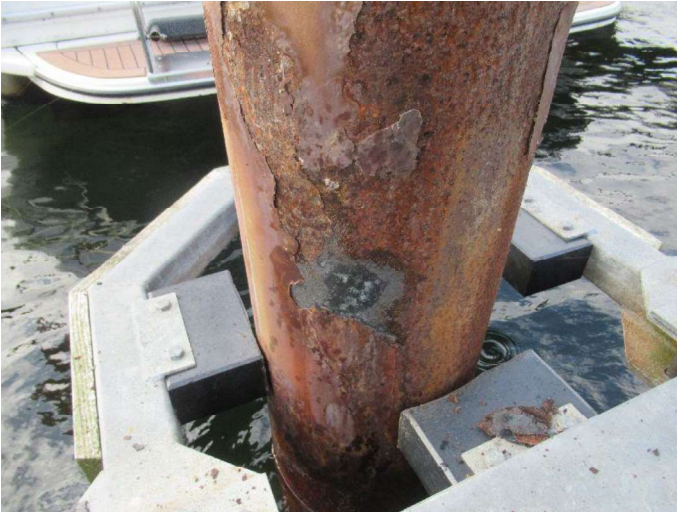
Bro 3 - Pæle

Skadebeskrivelse: Broens pæle består af malede stål-pæle, som fremstår med malingsafskalning i større områder og overfladekorrosion ved pælestyr .

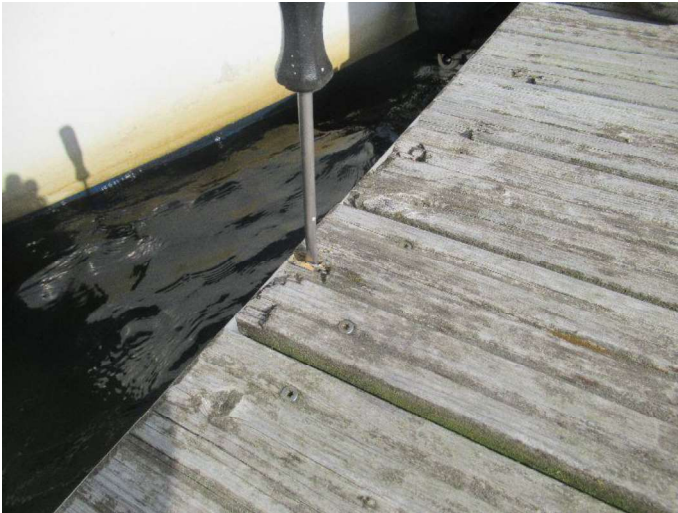
Skadebeskrivelse: Pontonarmene består af stål og er på oversiden belagt med ubehandlet træ. Pontonarme fremstår i god stand, imens brædderne er slidte og virker underdimensionerede. Havneassistent oplyser at det har været knækkede brædder og disse bør derfor skiftes. Derudover er der for stor afstand imellem y-bomme og flydebro og her er derfor påsat en midlertidig plade som dækker dette hul.

Bro 3 - Pontonarme
Nedbrydning i træplanker på pontonarme

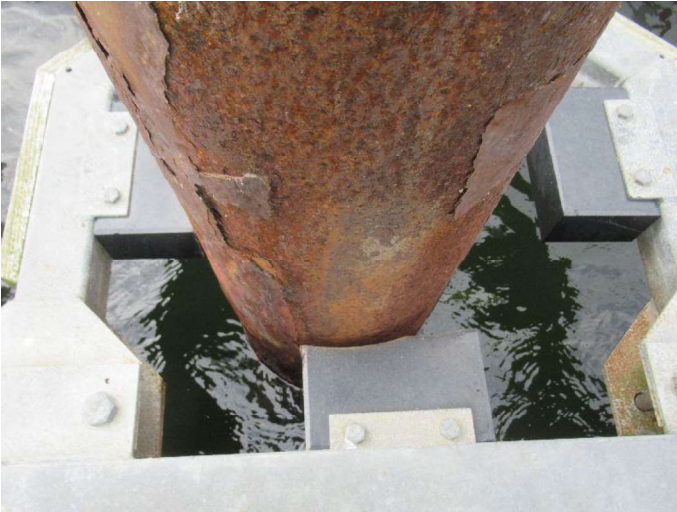
Bro 3 - Pælestyr

Skadebeskrivelse: Pælestyret består af fire kunststofklodser ved hver pæl. Alle pælestyr fremstår i ok stand nogen med en del slitage.

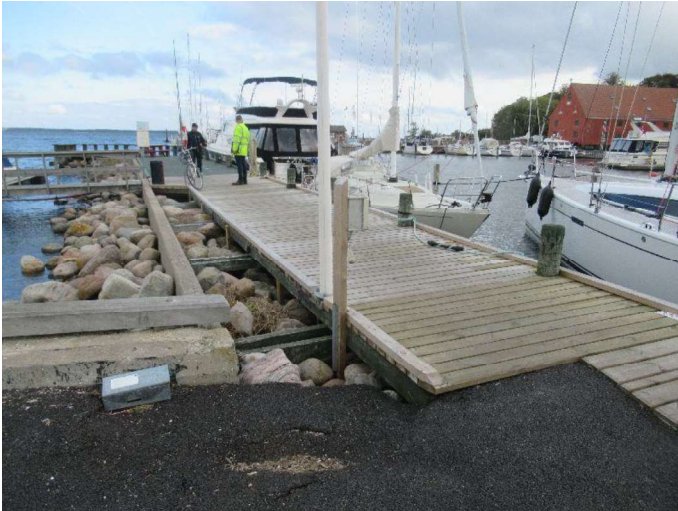
Bro 4 - Oversigtsbillede

Broen har sat sig væsentligt og tilstødende støttemur, der fastholder broen, fremstår med betydelige revner.

Det kan ses på dette billede hvordan broen hælder ind mod stensætning. Dette er formodentlig fordi væggen til venstre har sat sig og hevet broen med ned.

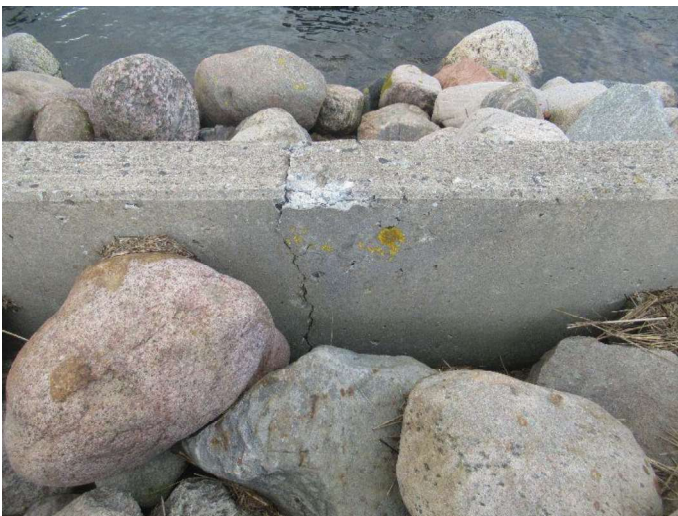
Bro 4 - Revner i støttemur i stenkastning

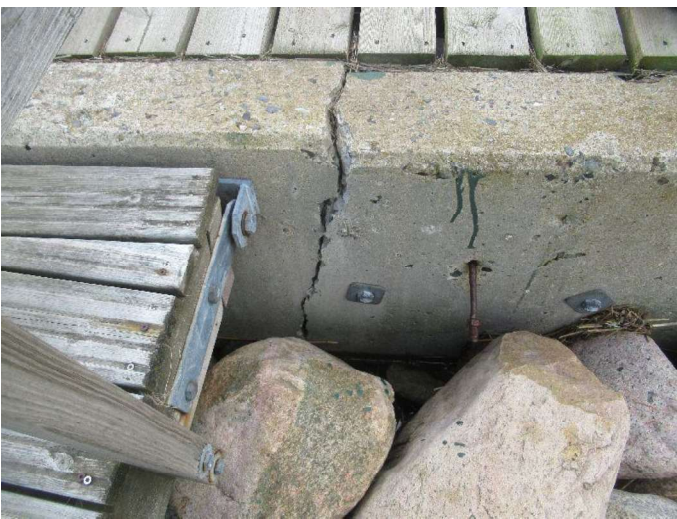
Bro 4 - Revner i støttemur

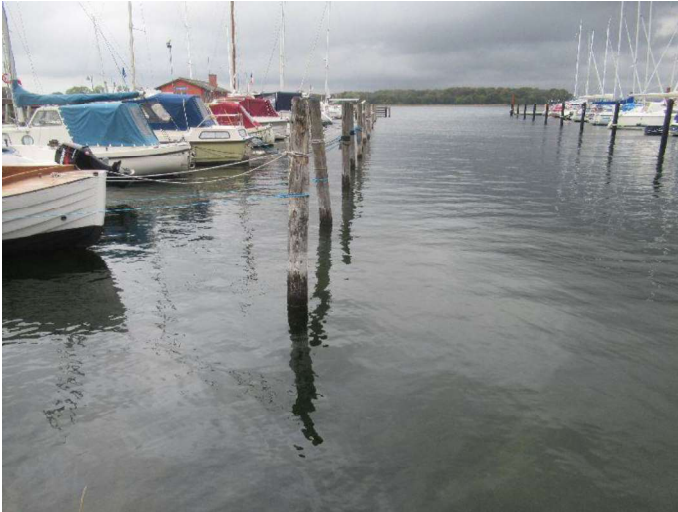
Bro 5 - Fortøjningspæle

Skadebeskrivelse: Broens fortøjningspæle består af ubehandlet træ og fremstår i ok stand uden skader. Fortøjningspæle står ikke helt i et lige tracé og enkelte pæle skal måske skiftes tidligere end de resterende.

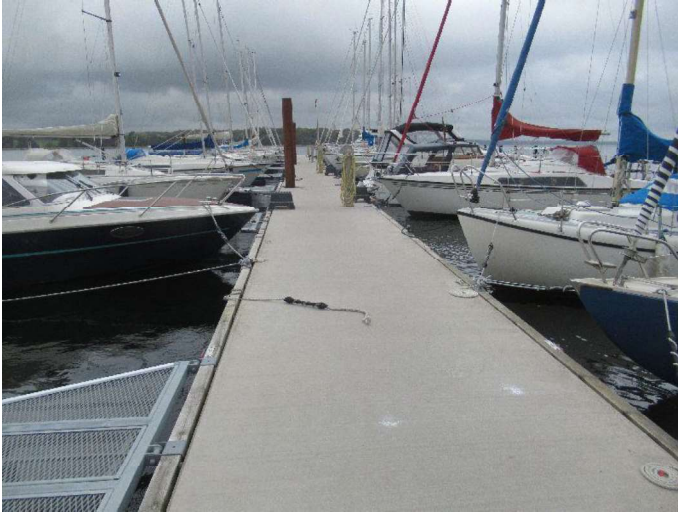
Bro 6 - Oversigtsbillede

Broen fremstår i god stand med nogen slid på kunststofhjul ved pælestyr. Det anbefales at hjulene ved pælestyr eventuelt roteres så slid fordeles ligeligt (På bro 10 ses kraftigt slid på et hjul ved pælestyr).

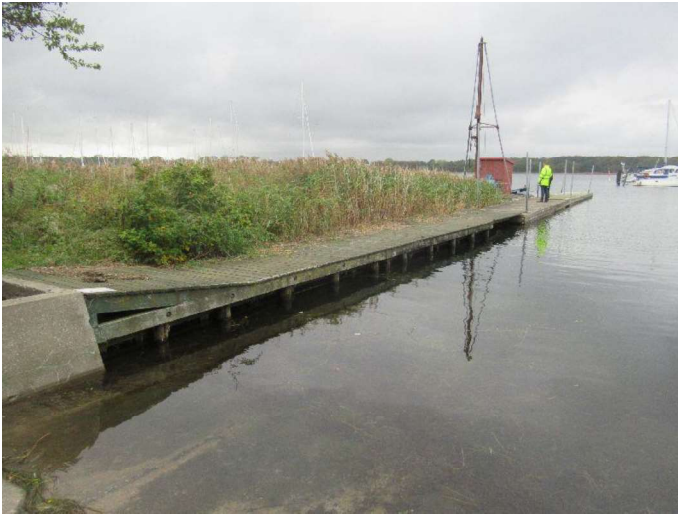
Bro 7 - Oversigtsbillede

Broen fremstår generelt i dårlig stand med råd i flere brædder. Dertil ses ses overfladekorrosion på stål-pæle fra pontonen og ca. 30-40 cm op.

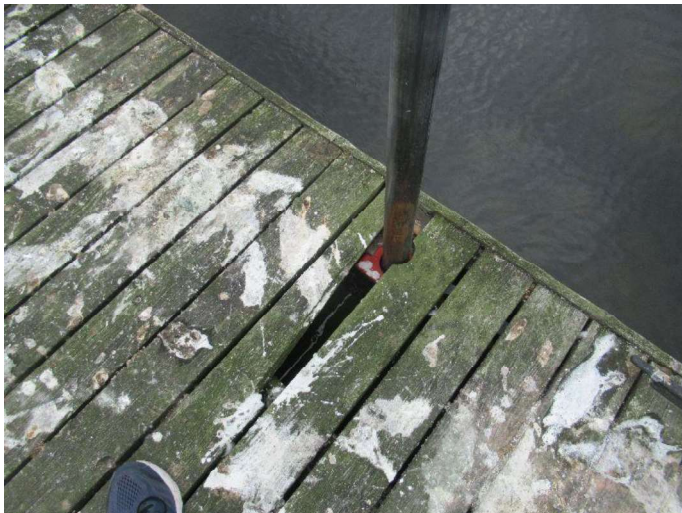
Skadebeskrivelse: Brodækket består af malede brædder og fremstår i dårlig stand med meget slid og råd.

Bro 7 - Brodæk
Afbrækket bræt i brodæk.

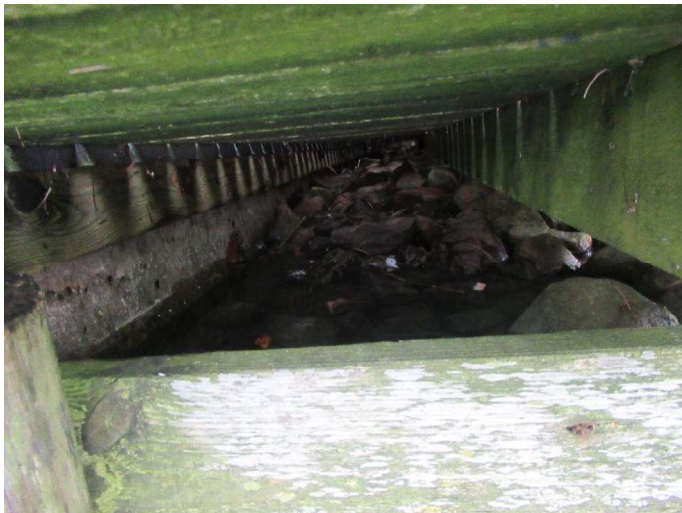
Bro 7 - Bjælker
Underside af broens faste del.

Skadebeskrivelse: Bjælker i ubehandlet træ med begyndende tegn på nedbrydning.

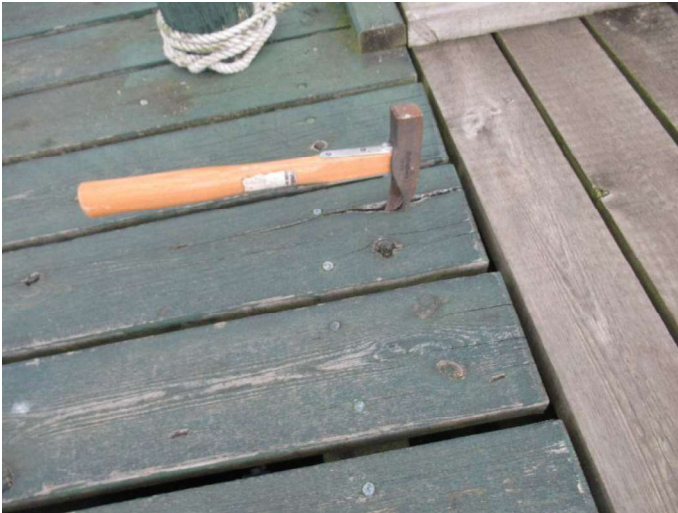
Bro 8 - Brodæk

Den ubehandlede del af brodækket fremstår i god stand og som ny, mens malingen på den malede del fremstår noget slidt og med vindridser. Beton overfladen på den yderste del af broen fremstår i god stand.

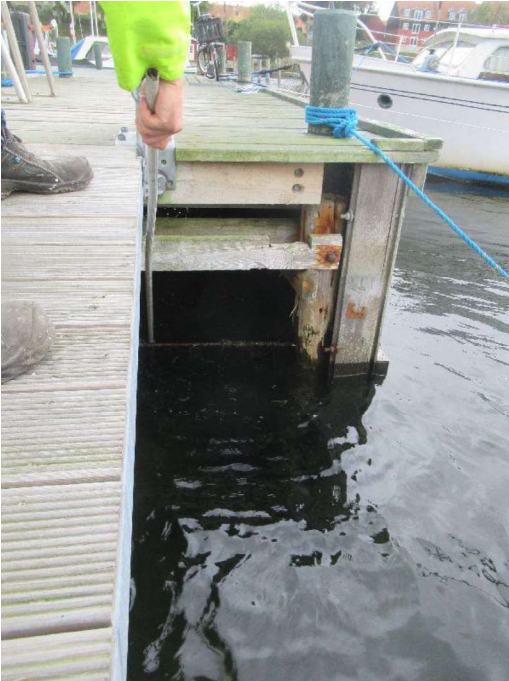
Bro 8 - Pæle

Broens yderste del består af ubehandlede stålpæle, der er i god stand. På pælene ses overfladekorrosion og slid fra pælestyr.

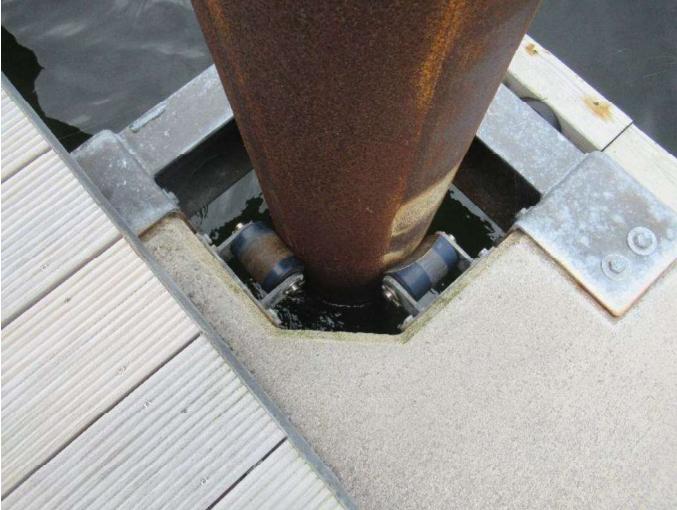
Bro 8 - Pælestyr

Skadebeskrivelse: Der er på det ene hjul på pælestyret kraftig slidtage. Hvis hjulet ikke snart skiftes vil metallet begynde at skrabe imod pælene og accelerere skadesomfanget.

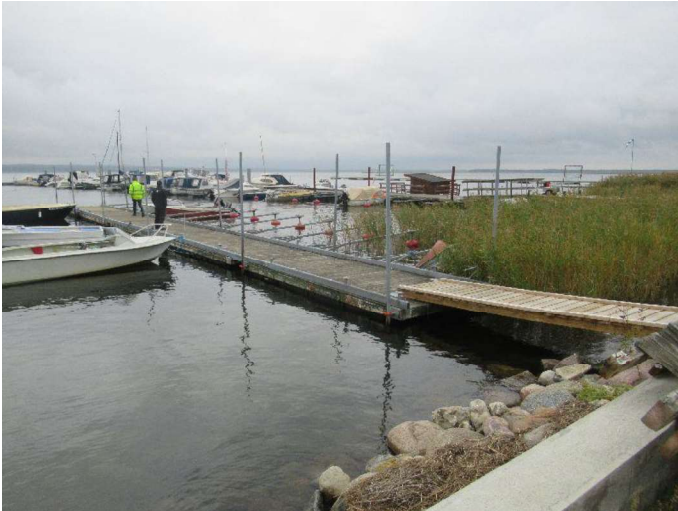
Bro 9 - Oversigtsbillede

Brodækket fremstår i dårlig stand imens resten af broen fremstår i god stand.

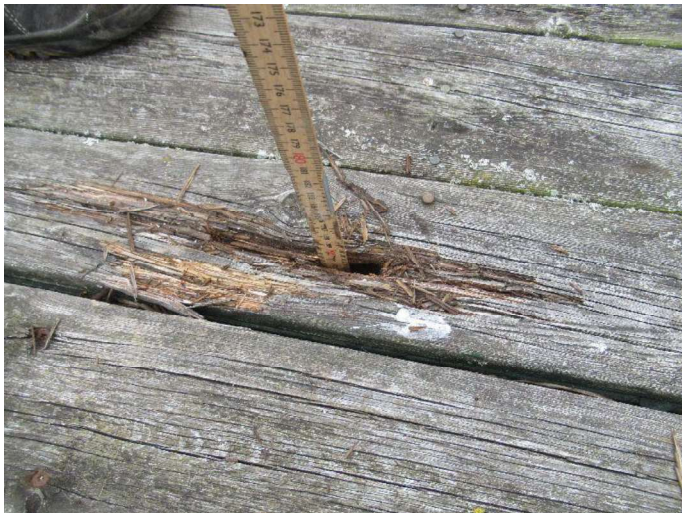
Bro 9 - Brodæk

Skadebeskrivelse: Brodækket består af ubehandlet træ og fremstår algebegroet og med råd.

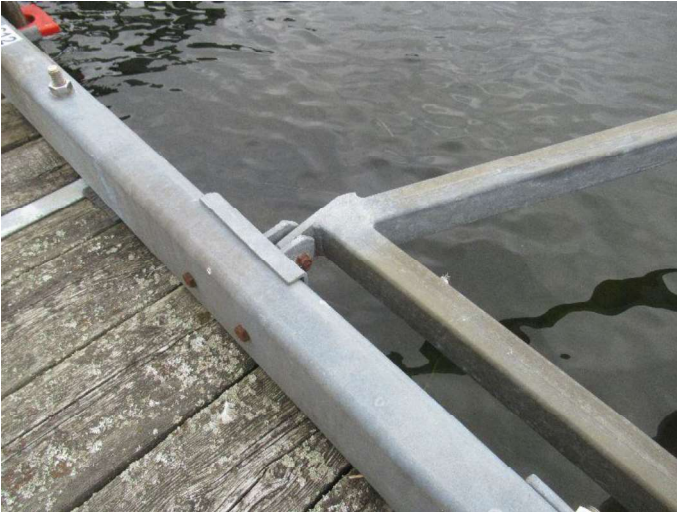
Skadebeskrivelse: Pontonarmene består af stål og fremstår i god stand uden skader. Der ses begyndende korrosion i nogle af boltene.

Bro 9 - Pontonarme
Begyndende korrosion i nogle af boltene.

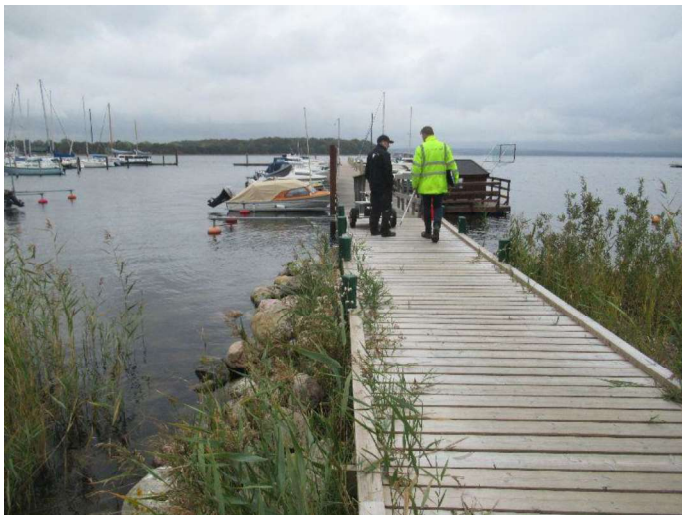
Bro 10 - Oversigtsbillede

Broen fremstår i ok stand, dog ses generelt malingsafskalning og overfladekorrosion på pæle ved styr.

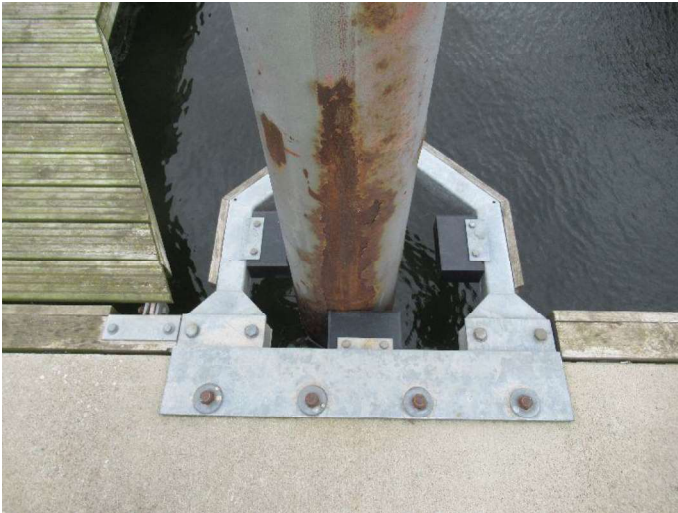
På de yderste pælestyr er kunststofklodserne i fin stand.

Bro 10 - Pælestyr
Yderste pælestyr med let slid på kunststofklodser

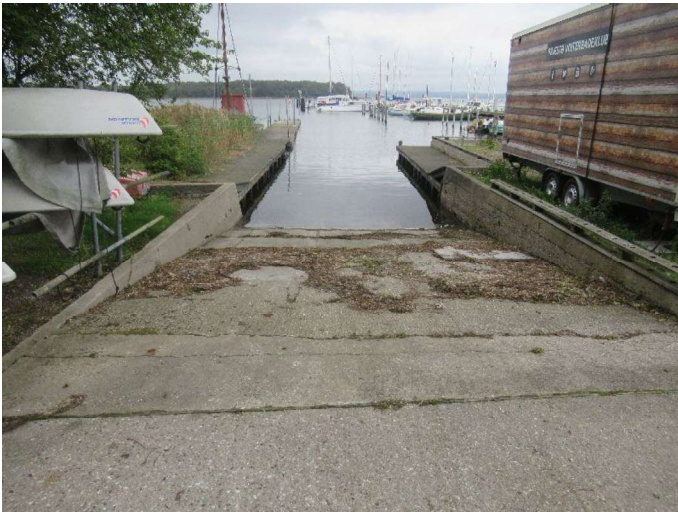
Slæbested vest - oversigtsbillede

Slæbestedets belægning består af en støbt betonplade, som fremstår med flere grove tværgående revner. Væggene fremstår med flere grove vandrette enkeltrevner, længde 1-1,5 m.

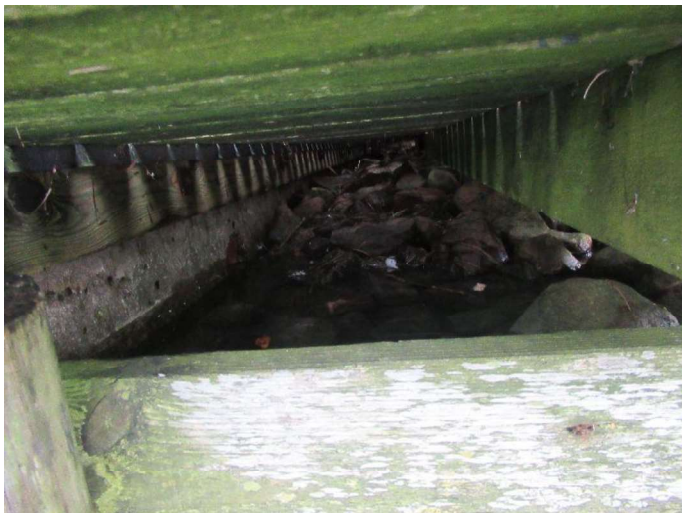
Slæbested vest - Tilhørende bro

Skadebeskrivelse: Bådebroens bjælker består af ubehandlet træ og fremstår kraftigt algebelagt, med vindridser og slid. Dog ses ingen alvorlig nedbrydning eller ksader.

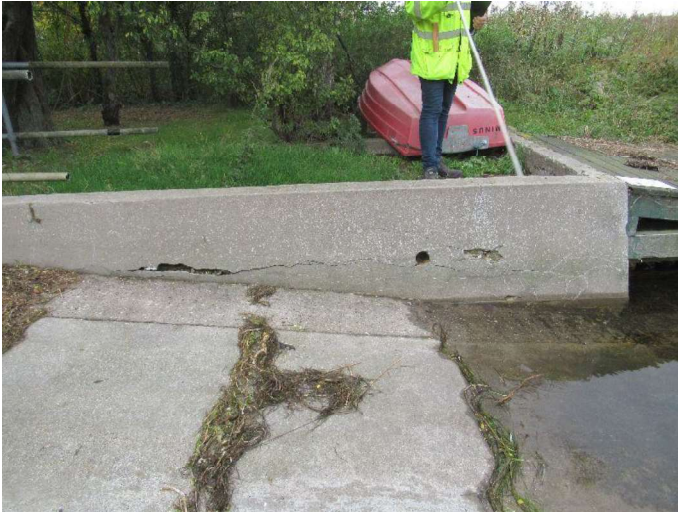
Skadebeskrivelse: Begge vægge fremstår med grove vandrette enkeltrevner, længde ca. 1-1,5 m. Derudover ses afskalning på forsiden og flere kalkspringere på bagsiden.

Slæbested vest - vægge
Grove revner og afskaldninger i væggen.

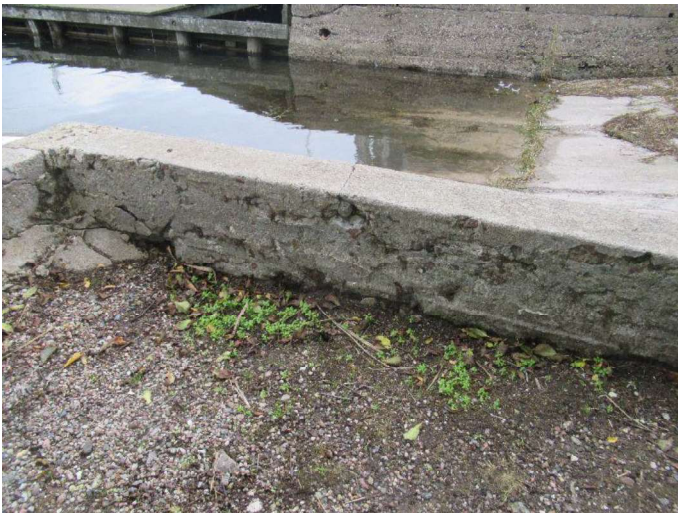
Slæbested vest - vægge
Grove revner på væggenes bagside samt adskillige kalkspringere.

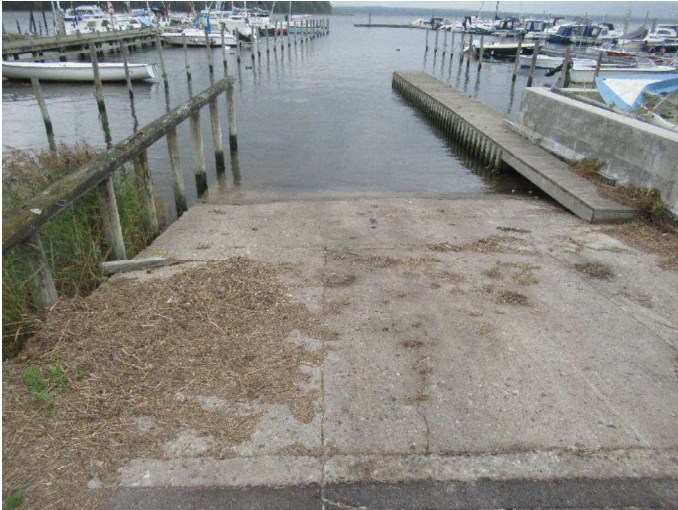
Slæbested øst - oversigtsbillede

Øst for slæbestedet er placeret et rækværk, som fremstår i meget dårlig stand med råd i pæle og bjælker.

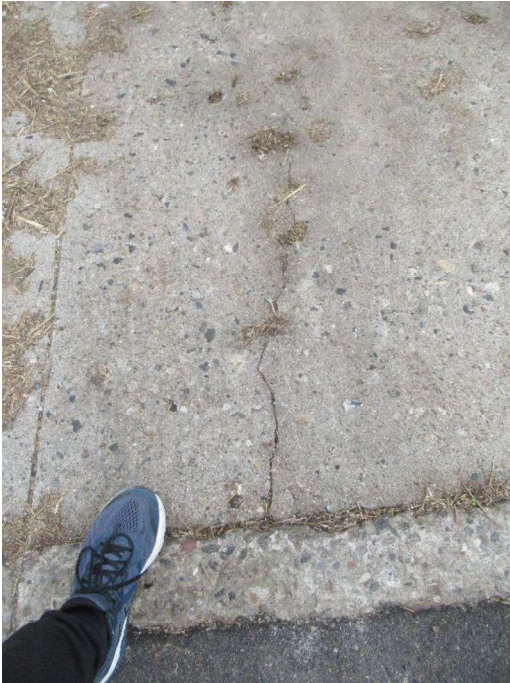
Skadebeskrivelse: Slæbestedets belægning består af en støbt betonplade. På betonpladen ses flere grove tværgående enkeltrevner, længde ca. 1 m. Derudover ses enkelte små lette afskalninger, ca. 20x10 cm.

Slæbested øst - Belægning
Revne i belægning.

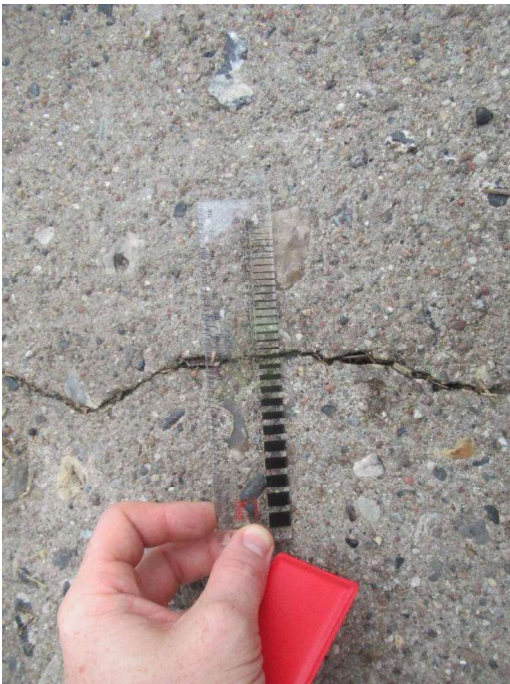
Slæbested øst - Belægning
Tykkelse af revne i belægning. Varierer fra ca. 1.5-3.5mm.

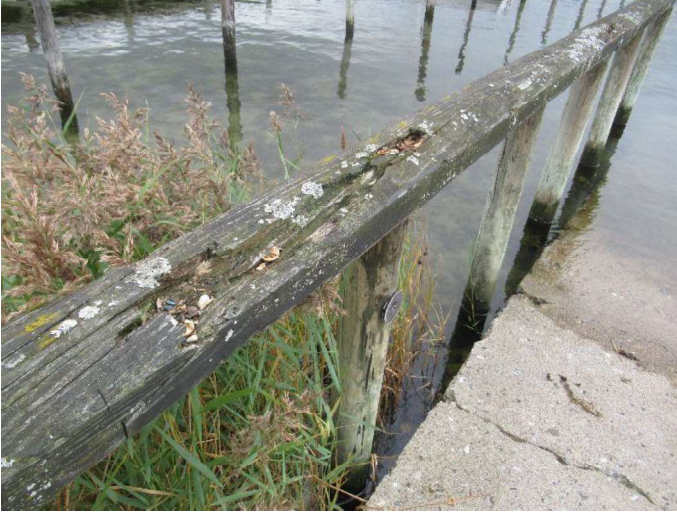
Skadebeskrivelse: Rækværket øst for slæbestedet fremstår i meget dårlig stand med råden bjælke. Pælene er i ok stand.

Slæbested øst - Rækværk
Kraftigt råd og nedbrydning i bjælke/håndliste.

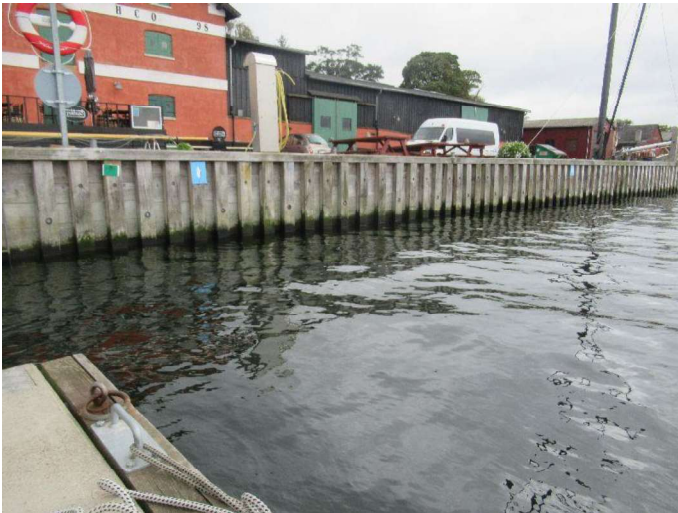
Kajstrækning syd indre - Oversigtsbillede 1

Skadebeskrivelse: Kajstrækning syd indre er orienteret øst-vest og går fra kajstrækning øst indre til kajstrækning vest indre. Kajen består af en træspuns og fremstår i god stand uden skader af betydning. Dog ses der ovenfor væggen en del lunger i asfalten. Dette antyder at spunsen måske ikke er tæt eller at den på anden måde er undermineret. Dette forhold skal undersøges nærmere da skadesudviklingen kan have alvorlige konsekvenser hvis der ikke træffes nødvendige foranstaltninger.

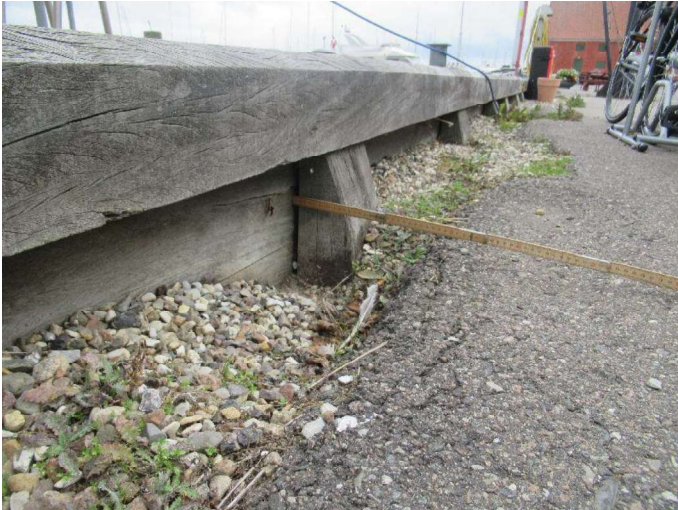
Skadebeskrivelse: Kajvæggen består af en træspuns som fremstår i god stand uden skader. Bag væggen er der dog flere steder med lunke i overfladen. Disse tyder på at væggen er utæt og at materiale skylles ud i havnen.

Kajstrækning syd indre - Kajvæg
Lunker i overfladen bag kajvæg.

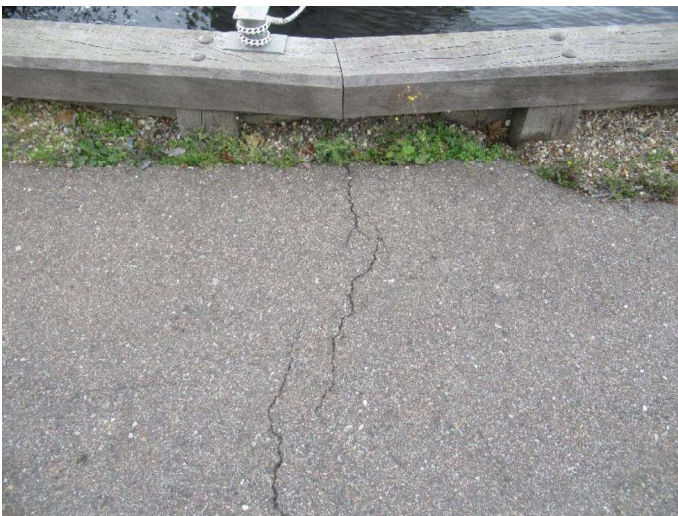
Kajstrækning syd indre
Revne i asfalt bag kajvæg. Kan antyde at der er sætninger bag væggen - evt. pga. udskyldning af materiale.

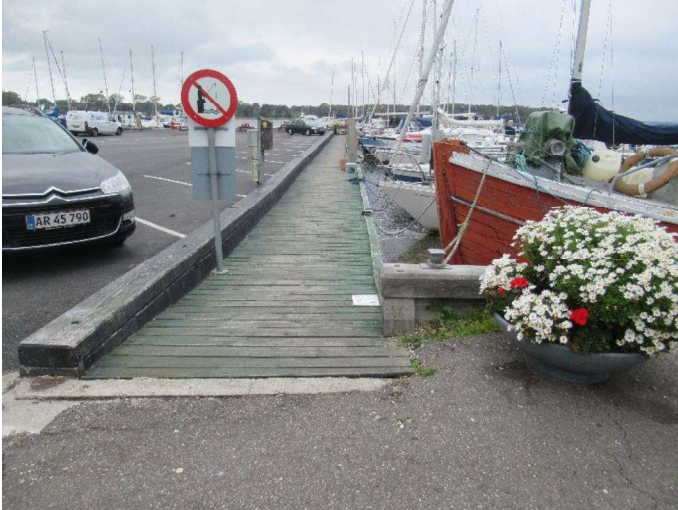
Kajstrækning vest indre - Oversigtsfoto

Kajen fremstår i god stand uden skader af betydning. På indersiden ses dog lunger i asfalten langs betonbjælken. Dette kan skyldes underskyldning/utætheder i væggen og skal undersøges nærmere.

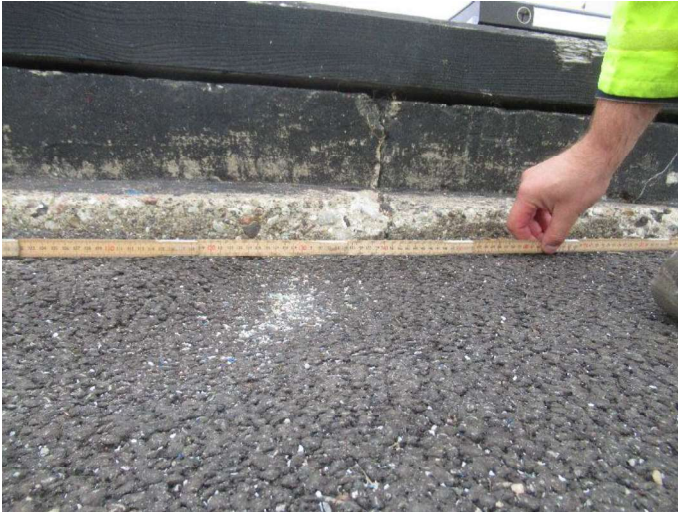
Skadebeskrivelse: Kajvæggen består af en træspuns som fremstår i fin stand uden skader. I belægningen ovenfor ses der dog lunke i asfalten som kan skylles utætheder i spunsen. Dette bør undersøges nærmere.

Kajstrækning vest indre - Kajvæg
Lunker i asfalt med kajvæggen på den anden side.

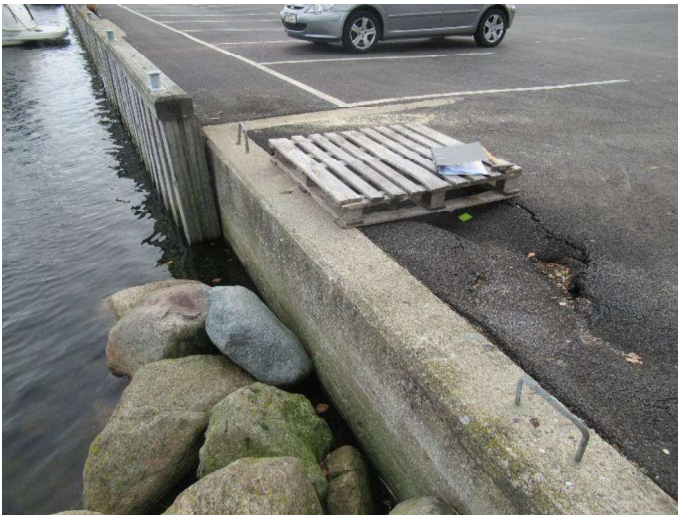
Skadebeskrivelse: Kajvæggen består af en træspuns som fremstår i god stand uden skader. Bag væggen er der dog flere steder lunke i overfladen.

Kajstrækning vest ydre - Kajvæg
Store huller i belægning mellem kajstrækning vest ydre og stenkastning vest.

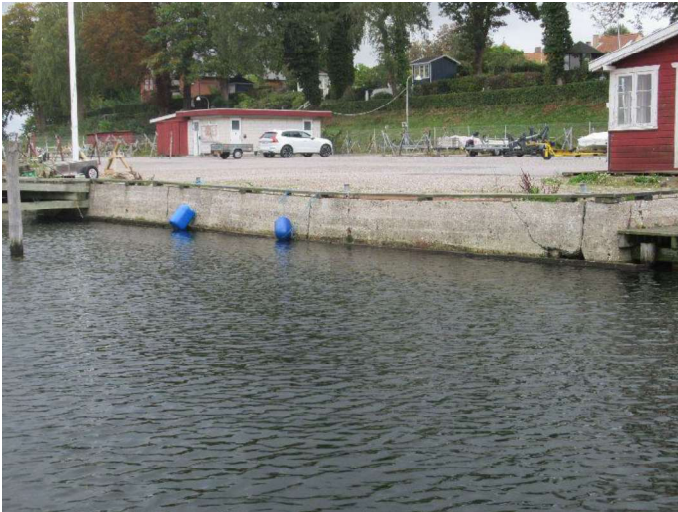
Kajstrækning øst - Oversigtsbillede

Kajen består af en betonavæg som fremstår i meget dårlig stand med flere grove gennemgående lodrette revner. Derudover ses kajen udbøjet og med sætninger ca. 6-8 m fra den vestlige ende. I den vestlige ende ses en stor afskalning/underskyldning.

Kajvæggen bør stadig holdes under observation og fortrindsvis udskiftes.

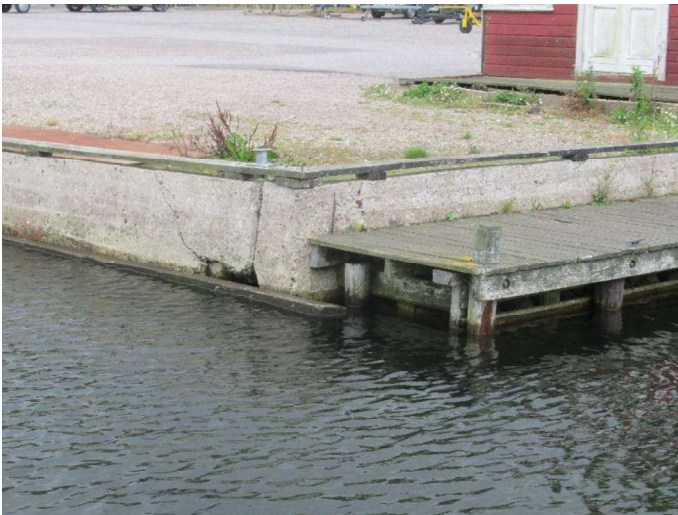
Kajstrækning øst - Kajvæg
Afskaldning og grov revne i vestlig ende.

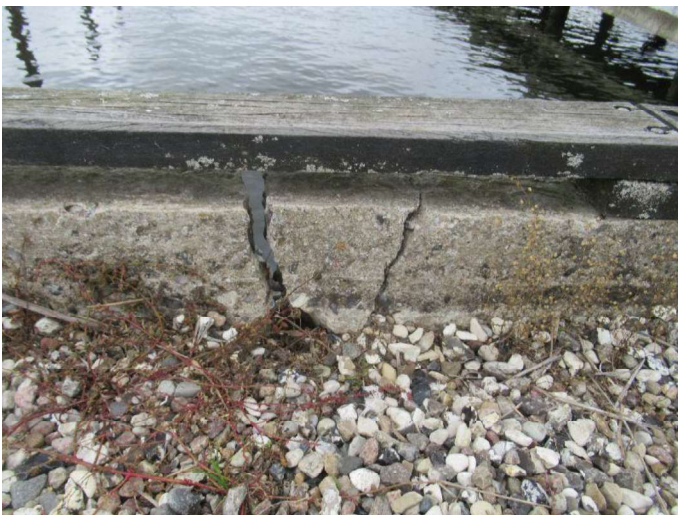
Kajstrækning øst - Kajvæg
Grove gennemgående revner i væggen

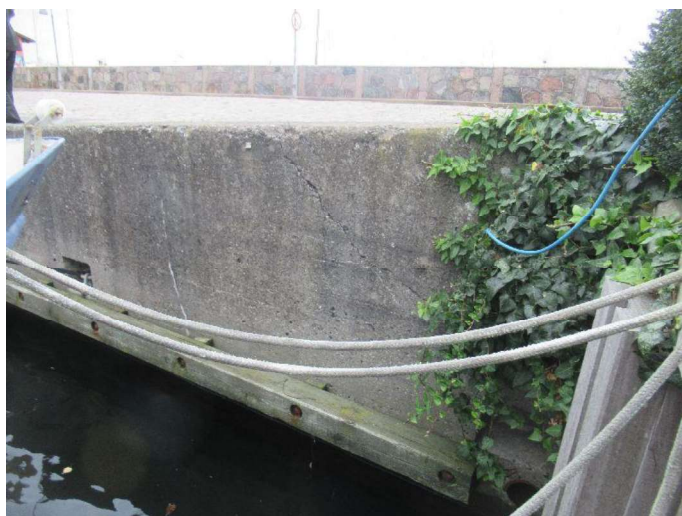
Kajstrækning øst indre - Kajvæg (beton)
Skrå revne i starten af kajen (ved kaj syd indre).

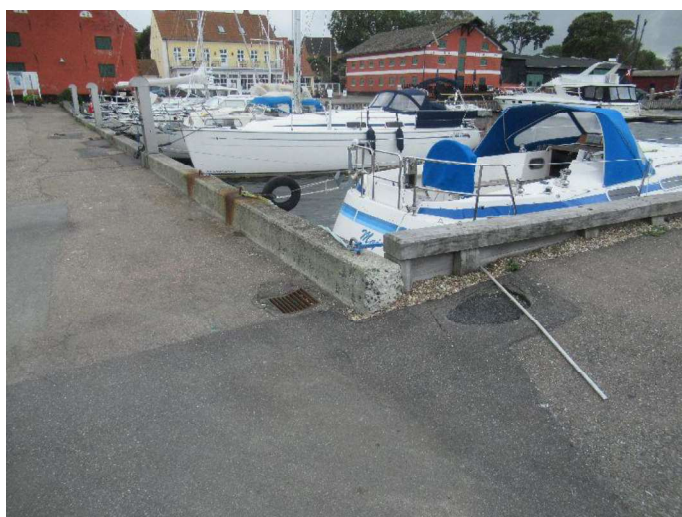
Kajstrækning øst indre - Kajvæg (træ)
Lunke bag træspunsen. Havneassistent oplyser at hullet løbende er blevet opfyldt.

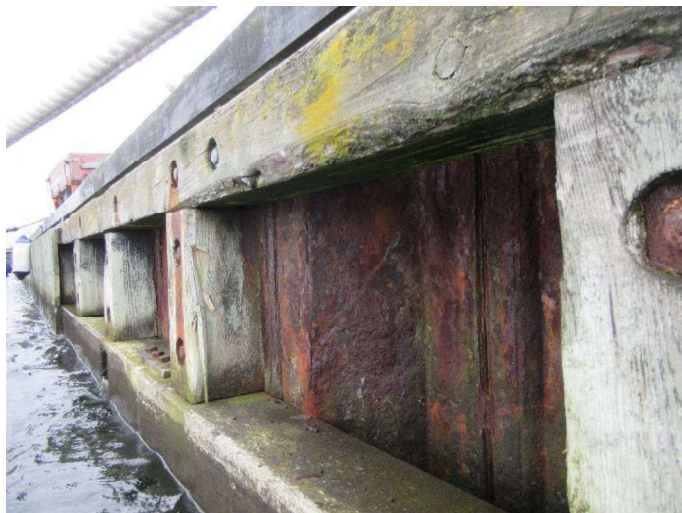
Stålspunsen fremstår i dårlig stand med kraftig korrosion hvilket allerede tidligere er konstateret. Ved overfladen er der stort set ingen godstykkelse tilbage og tykkelsen under vandlinjen bør tjekkes. Fendere og bjælker fremstår slidte, men ellers i ok stand.

Kajstrækning øst indre - Kajvæg (stål)
Tilstand med kraftig overfladekorrosion på stålpunsen.

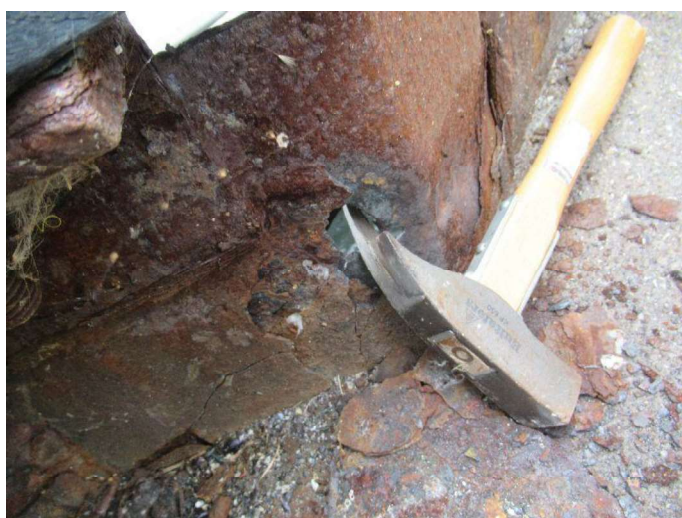
Kajstrækning øst indre - Kajvæg (stål)
Helt gennemtæret stålvæg ved overfladen.

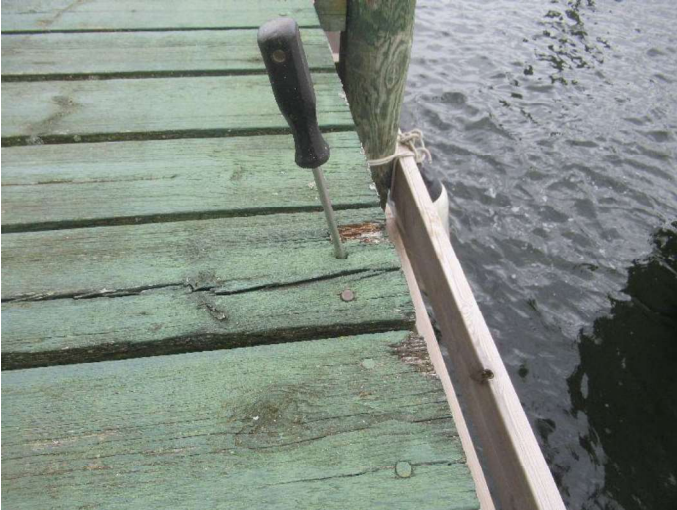
Skadebeskrivelse: Brodækket består af malede brædder og nogen steder i dårlig tilstand med råd og bør skiftes.

Kajstrækning øst indre - Bådebro
Råd i enden af flere brædder i brodækket.

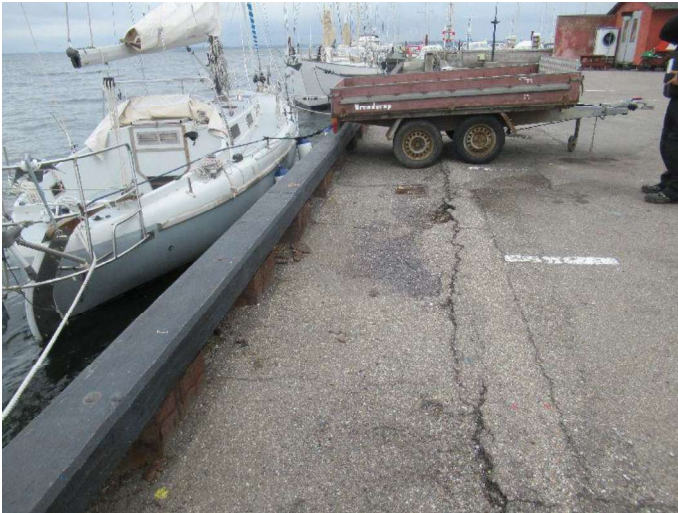
Langs stålspunsen ses en bred forsænkning i asfalten op imod spunsen hvor vand kan samle sig. Asfalten fremstår her med grove revner.

Kajstrækning øst indre - Belægning
Belægning mod spuns i nord-vestlig hjørne.

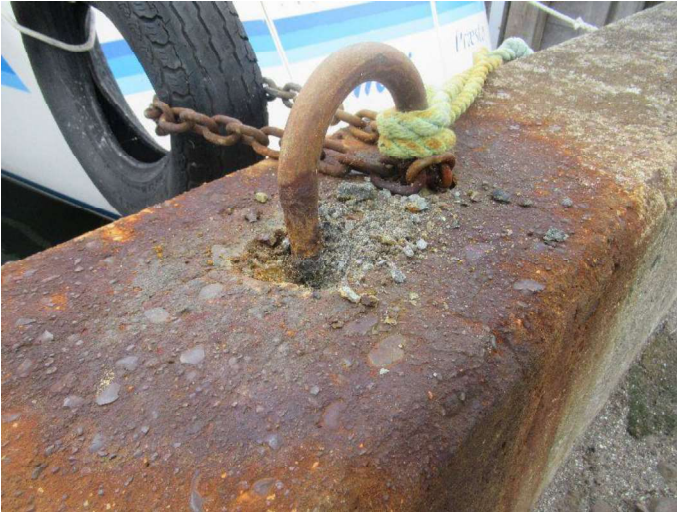
Skadebeskrivelse: Kajens fortøjningsudstyr fremstår generelt i ok stand, der ses dog kraftig gennemtæring på fortøjningsudstyret ved betonkajen.

Kajstrækning øst indre - Fortøjningsudstyr
Kraftig gennemtæring af forankringsudstyr i betonkajen.

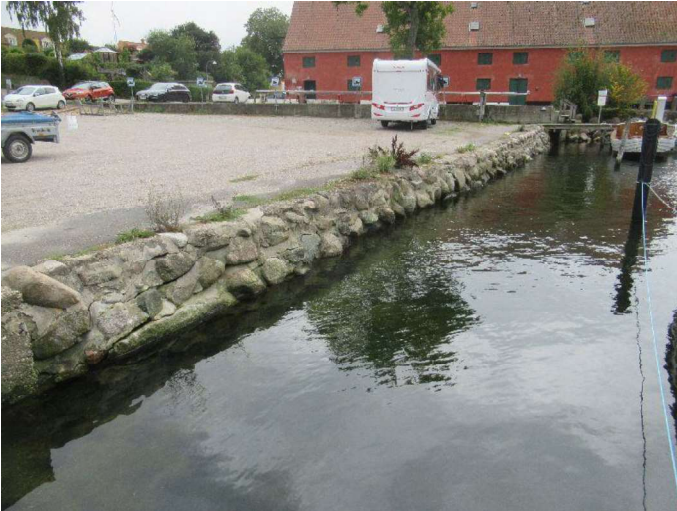
Kajstrækning øst ydre - Oversigtsbillede

Generelt fremstår kajen i fin stand dog med enkelte mindre skader som enkelte løse mørtelfuger

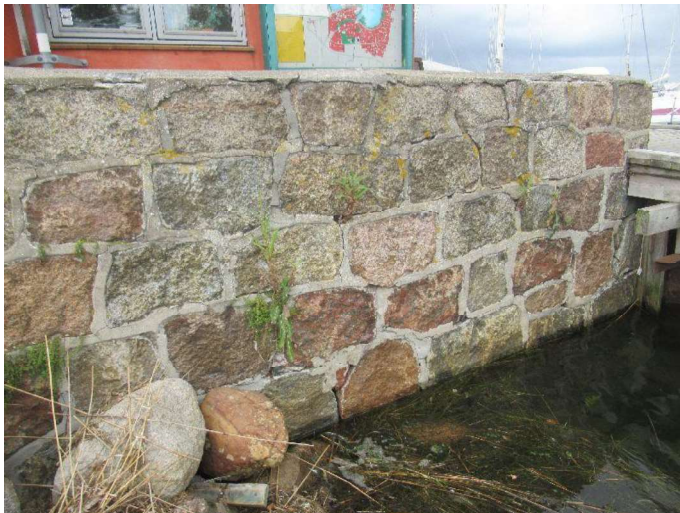
Skadebeskrivelse: På kajvæggen bag stenkastningen ses flere løse og manglende mørtelfuger.

Stenkastning øst - Kajvæg
Revner og mindre afskaldninger i mørtel.
