# SMART Havne - Generaleftersynsrapport

1:Underhavn: Vordingborg Nordhavn

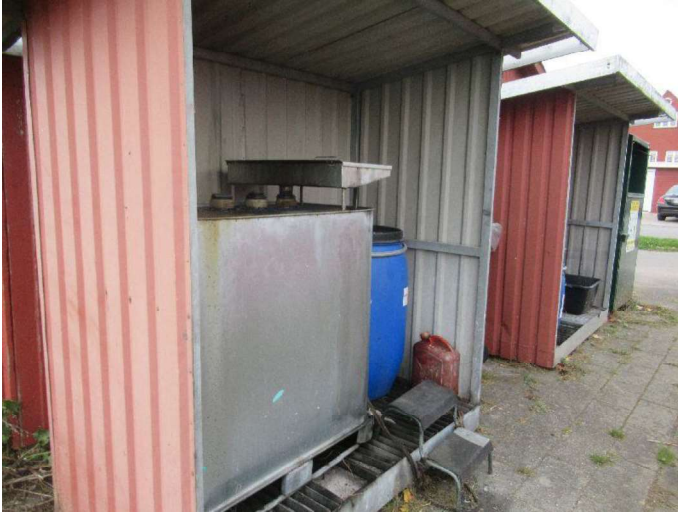
Tilstandskarakter: 1

Skadebeskrivelse: Ny miljøstation er placeret på den østlige side af den røde toiletbygning. Der er ingen bemærkninger hertil.

Miljøstation - Oversigtsbillede
