SMART Havne - Generaleftersynsrapport

Masnedsund Havn

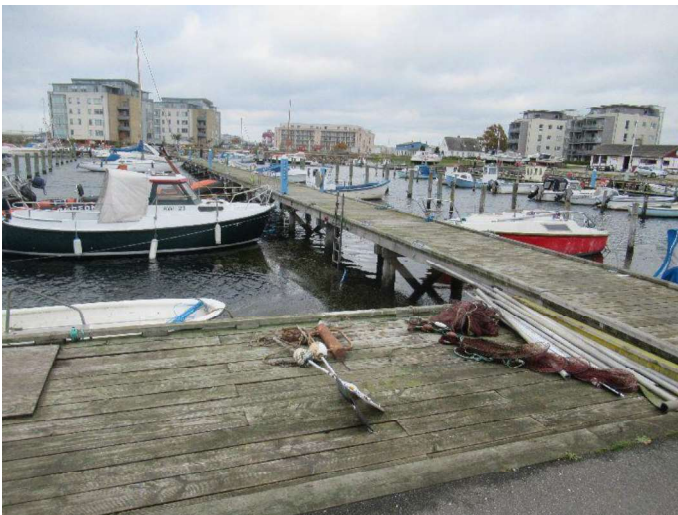
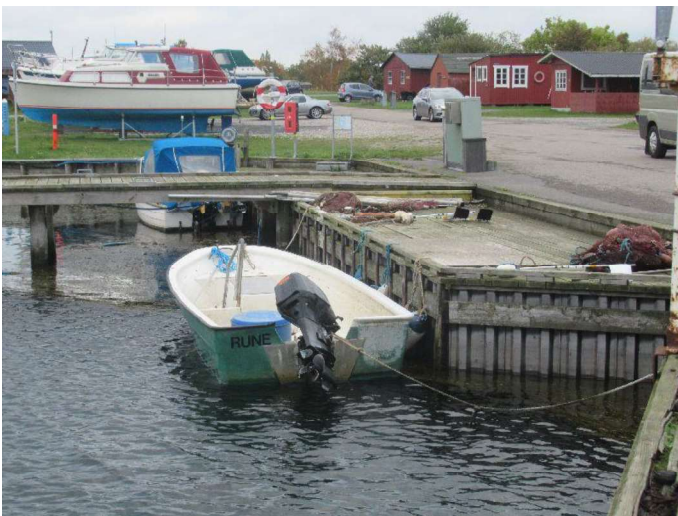
Broen fremstår i god stand både under vand og ved vandgangssnit. Der er ikke observeret skader af betydning.

Bro 1 - Oversigtsbillede

Bro 1 - Oversigtsbillede platform

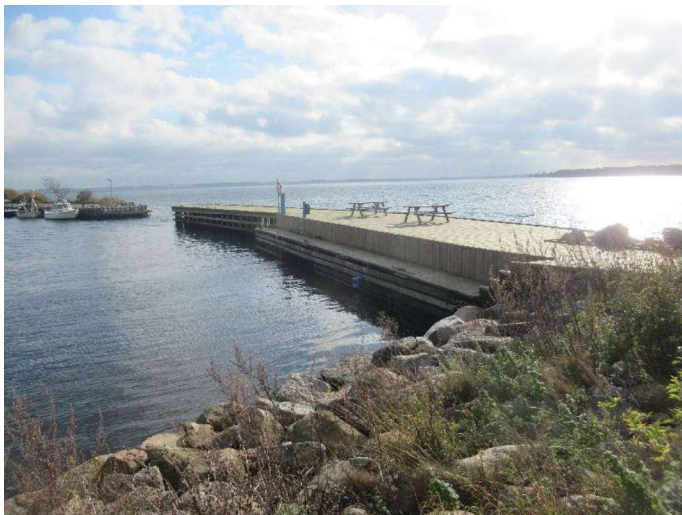
Broen fremstår i nogenlunde stand, dog er det ikke muligt at undersøge broens understøtning grundet fenderbeklædning og grundet brodækket der går helt op mod det vestlige dækværk.

Bro 5 - Oversigtsbillede

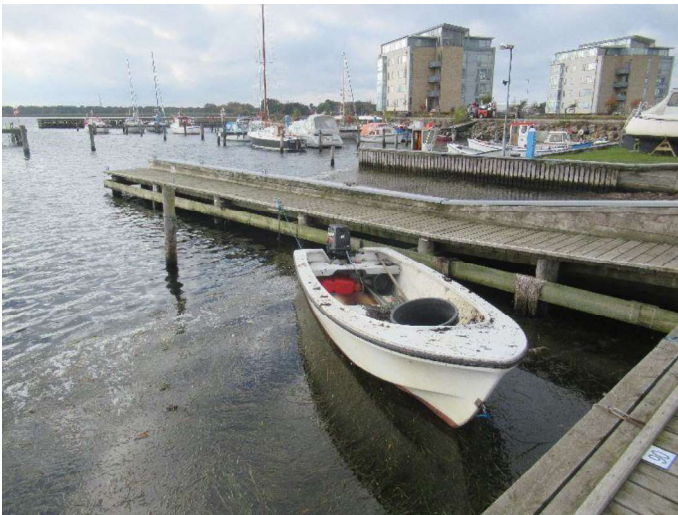
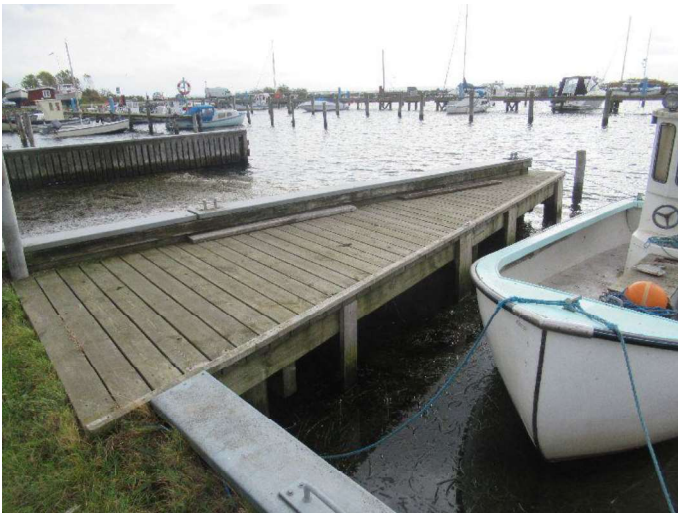
Begge bådebroer er opbygget med en pælerække yderst og bjælker, der lægger af på anløbsvæggene, inderst. Ved den østlige bådebro er der derudover, ved hvert andet pælepar, sat en pæl inde ved anløbsvæggen. Begge bådebroer er nyere og fremstår i god stand.

Slæbested - Bådebro østlig

Slæbested - Bådebro vestlig

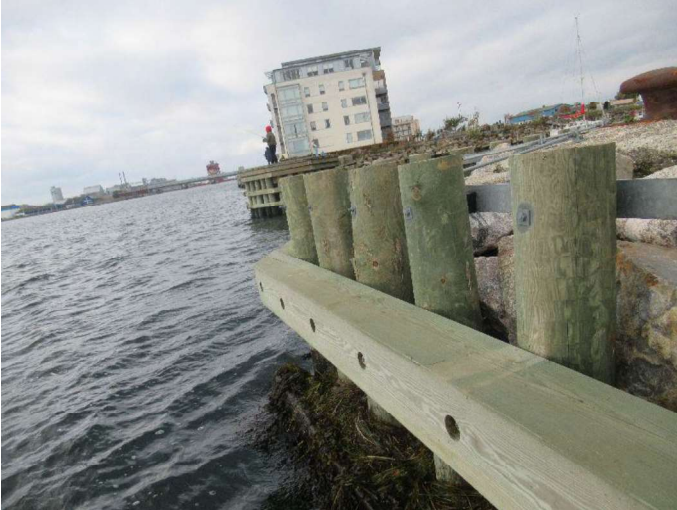
Skadebeskrivelse: Den opdæmmede stenkastning, fastholdelse af nedrammede pæle der fastholdes af en kraftig horisontal bjælke. Bjælken fremstår i god stand.

Molehoved øst - Fendre

Fastholdelse af pæle udvendigt og indvendigt med hhv. bjælke og stålbånd.

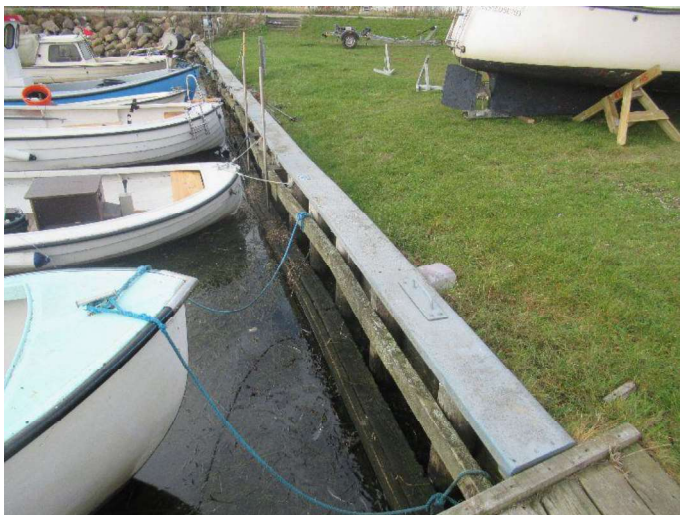
Kajindfatningen fremstår i nogenlunde stand. Ca. midt på kajindfatningen ses tegn på tidligere sammenskred af jordvolden nu opfyldt med sten.

Vest land - Oversigtsbillede

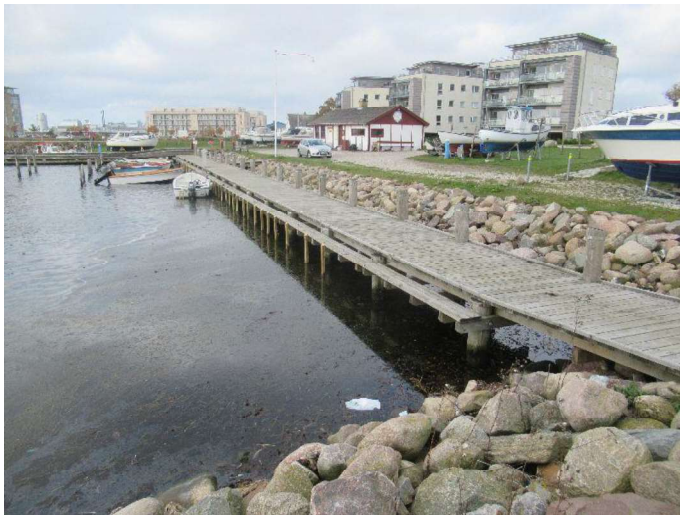
Skadebeskrivelse: Bro 5 består af nedrammed pæle med en overbygning i ubehandlet træ. Broen og alle delelementer fremstår i god stand.

Bådebro - Oversigtsbillede

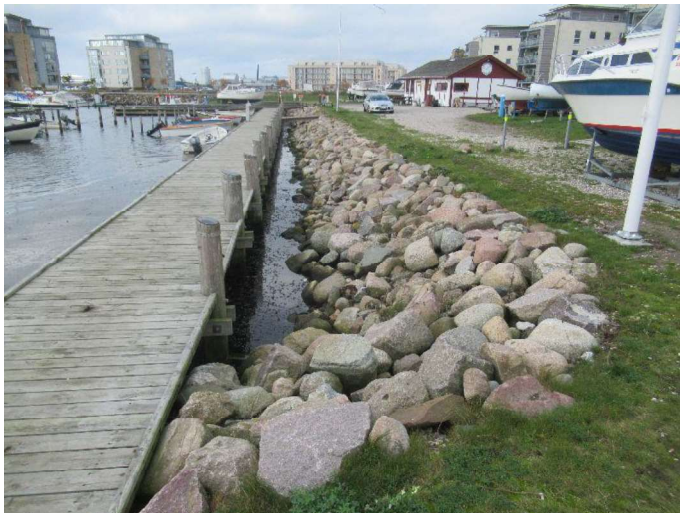
Skadebeskrivelse: Stenkastningen ses langs hele strækningen i god stand. Få steder ses der enkelte sten, der har rykket sig.

Stensætning - Oversigtsbillede

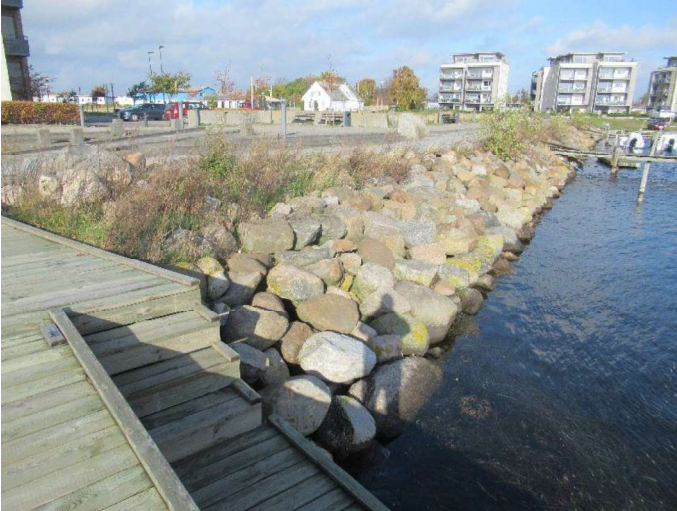
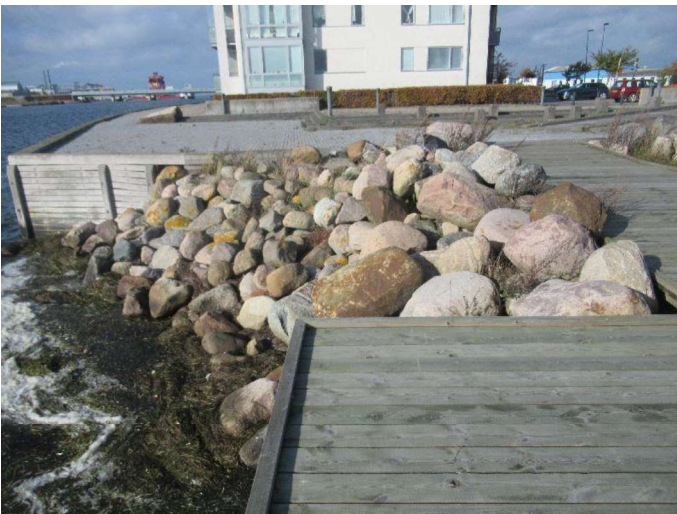
Skadebeskrivelse: Skråningen fremstår i god stand.

Der ses en begyndende uønsket bevoksning flere steder mellem skråningens stensætning.

Skråning vest - Oversigtsbillede 1

Skråning vest - Oversigtsbillede 2
