SMART Havne - Generaleftersynsrapport

Klintholm Havn

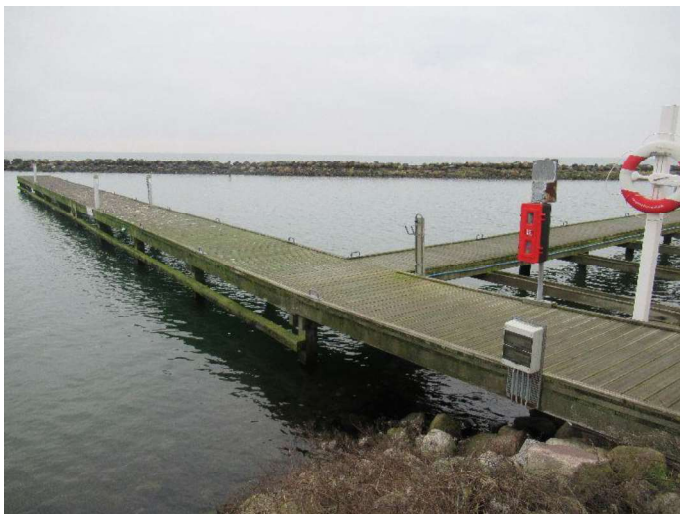
Bro C - Oversigtsbillede - yderste del
Bjælkerne på den yderste del af bro 4 er overordnet mere slidte end på resten af broen.

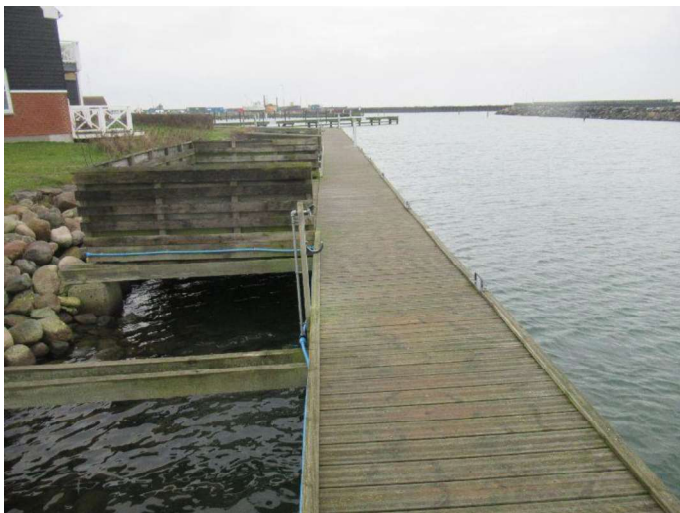
Bro C - oversigtsbillede - midterste del
Langs bro C er der flere steder placeret opholdsplatforme.

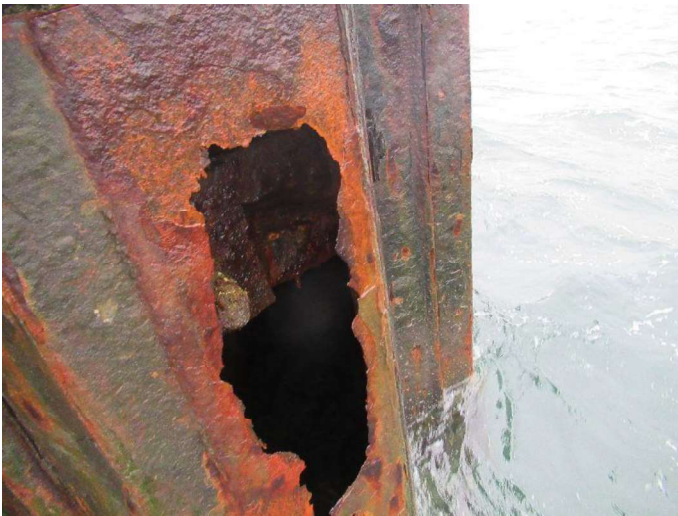
Yderst er der observeret et større hul i spunsen. Hullet er placeret hvor et anker er fastgjort og dette vil derfor blive udsat for ekstra tæring.

Kajstrækning syd - Kajvæg

Yderst på kajstrækning syd er der et større hul i spunsen.

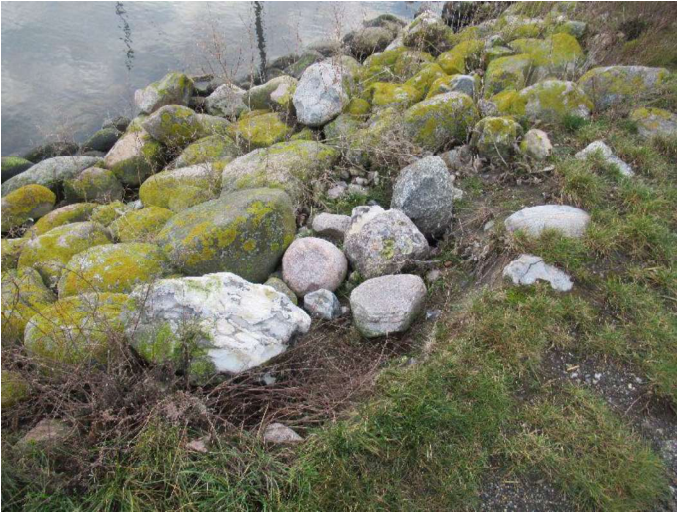
1. skråning - nordlig del 2

Langs den anden del mod nord ses der flere skred i stenkastningen.

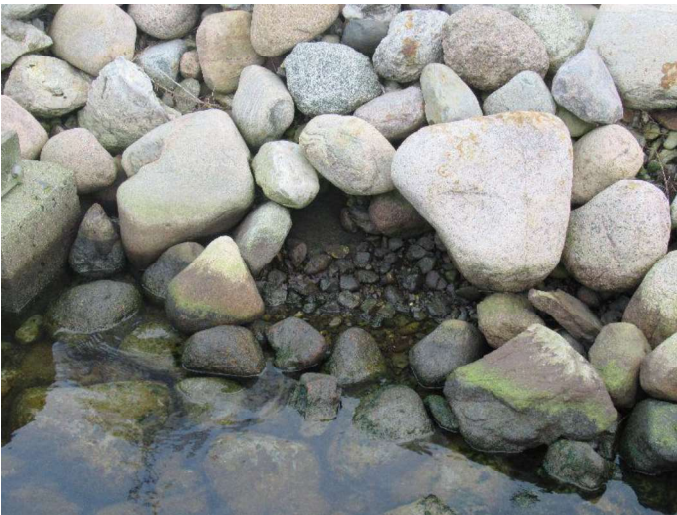
2. skråning - nordlig del

Langs den 2. skråning ses der flere huller/skred i skråningen.
