Jacobs Havn

Strandstien, 4720 Præstø

Eftersyn

17-08-2020

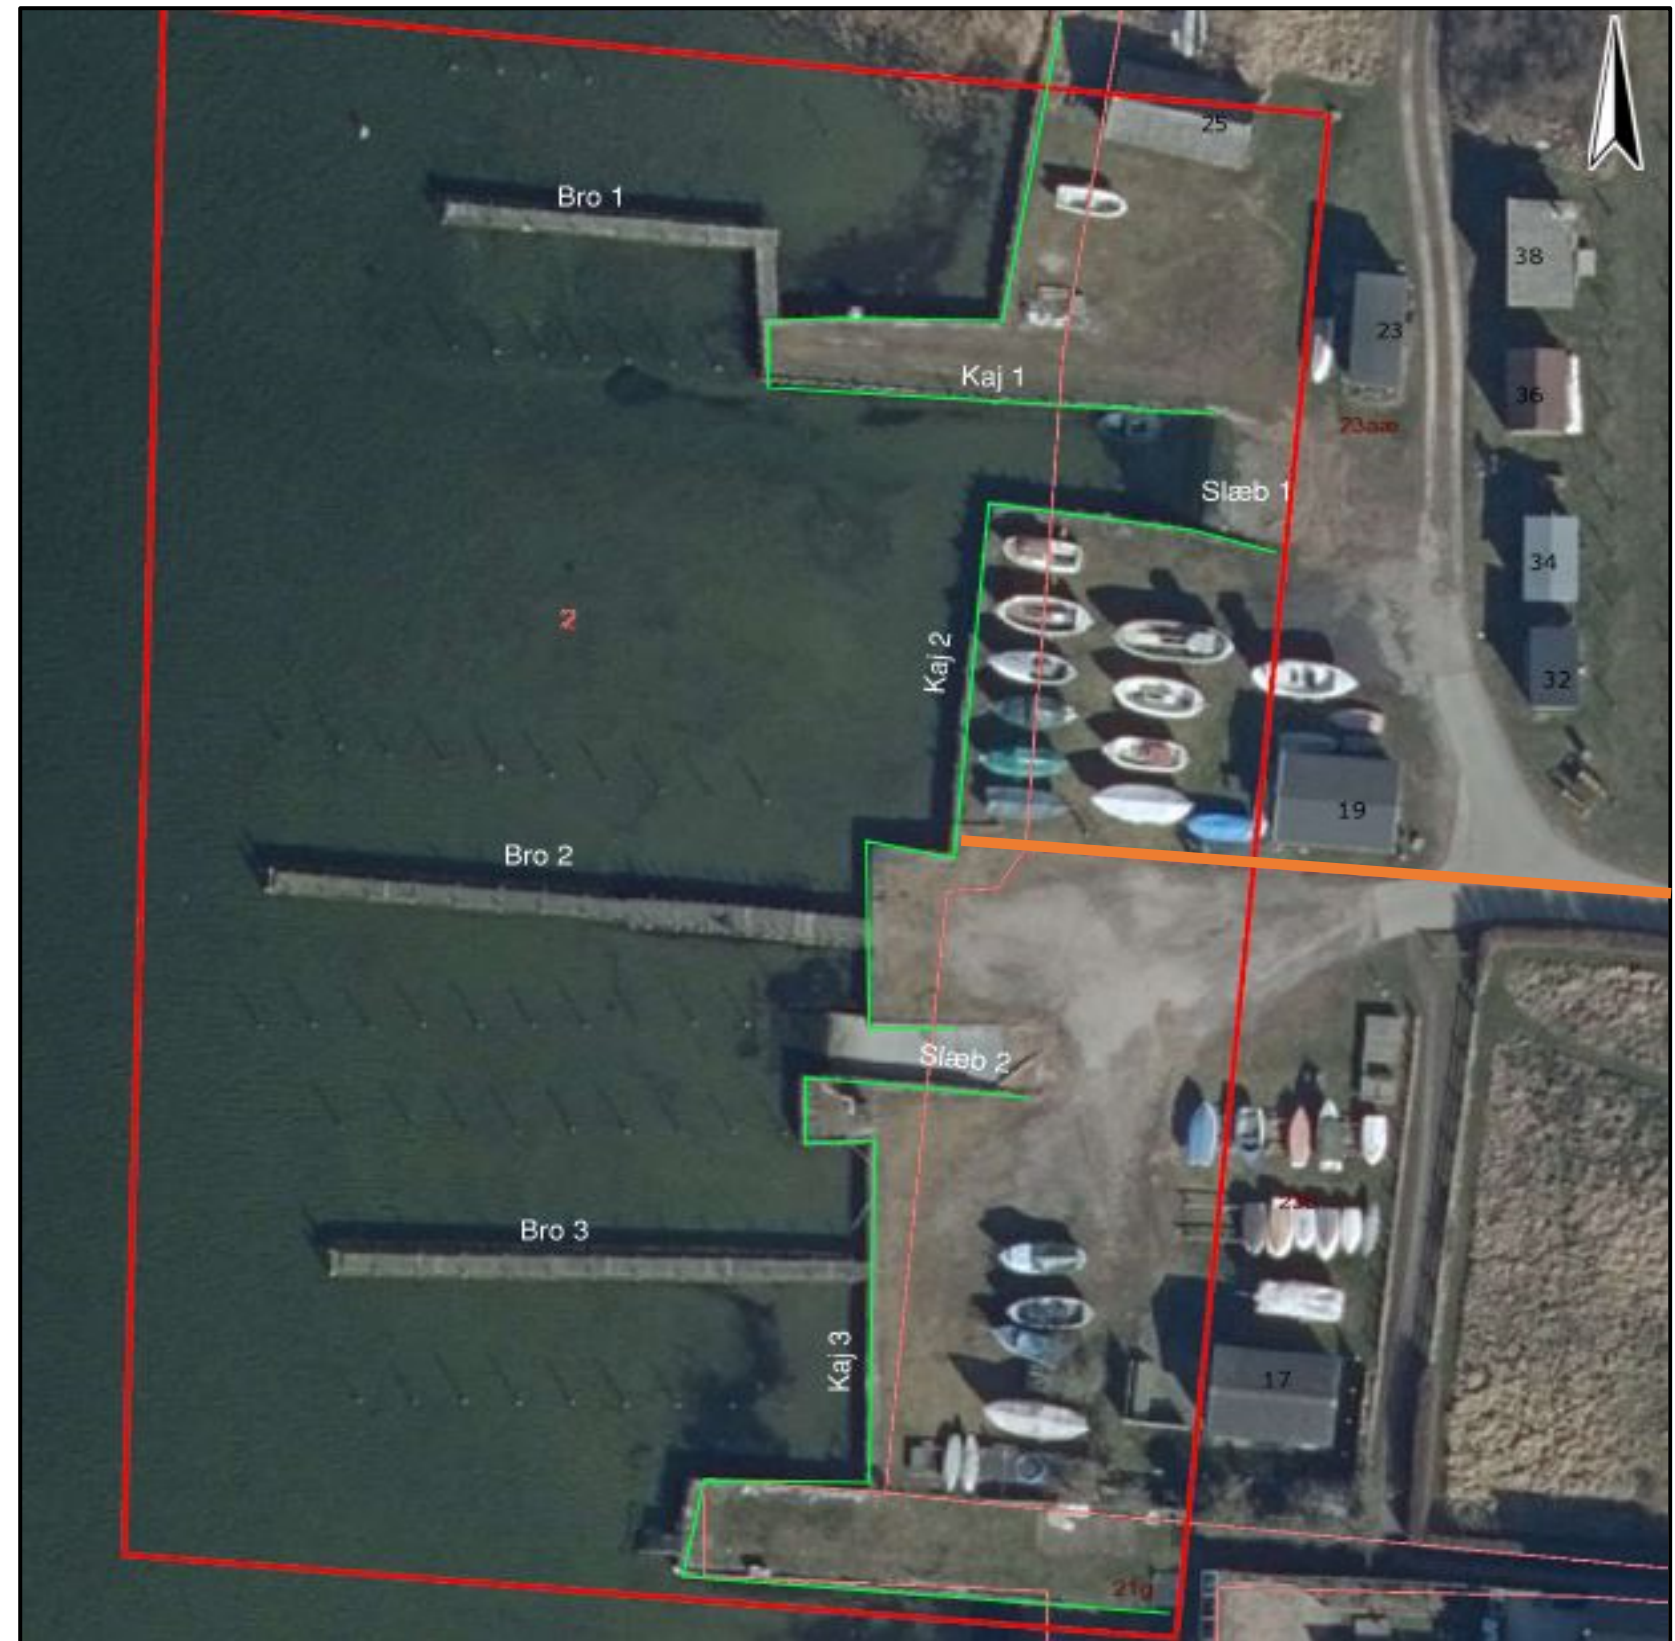
Jacobs havn er en mindre havn i nogenlunde stand. Ved eftersynet blev det oplyst at alt under den orange streg på kortet er privat - dette er hverken be- eller afkræftet efterfølgende. Selve kajkonstruktionerne er ikke udførst som nogen standard løsninger og fremstår nedbrudte. Dog ses det er der løbende udføres lappeløsninger, så der er ikke umiddelbart nogen fare for sammenbrud.
