SMART Havne - Generaleftersynsrapport

Præstø Havn

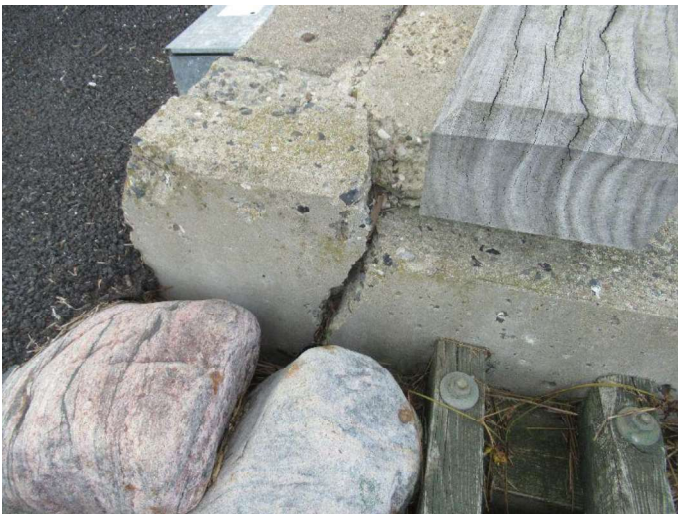
Bro 2 - Overgang fra plads til bro

Revne i beton i overgang imellem kajplads og bro. Revnen vurderes ikke at have konsekvens for broens overordnede stabilitet.

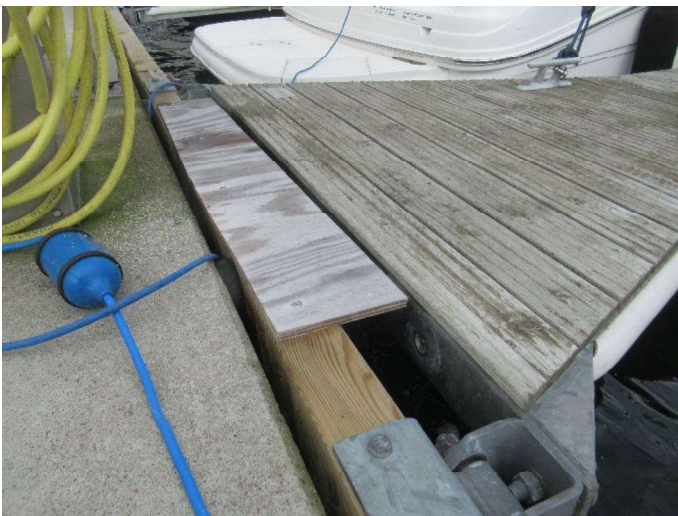
Bro 3 - Pontonarme
Midlertidig inddækning af afstand imellem pontonarme og flydebro. Afstanden er ca. 13cm.

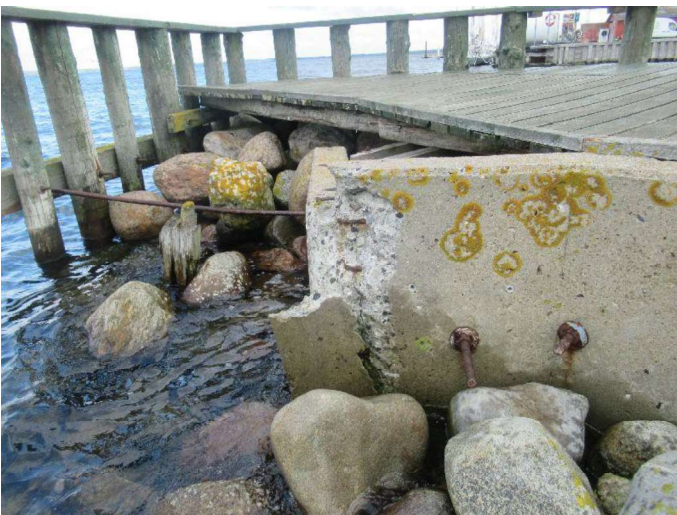
Bro 4 - Molehoved

Yderst på bro 4 er støttemuren i meget dårlig tilstand. Dette gælder ligeledes de ankre der fastholder bjælker på ydersiden af broen til støttemuren.

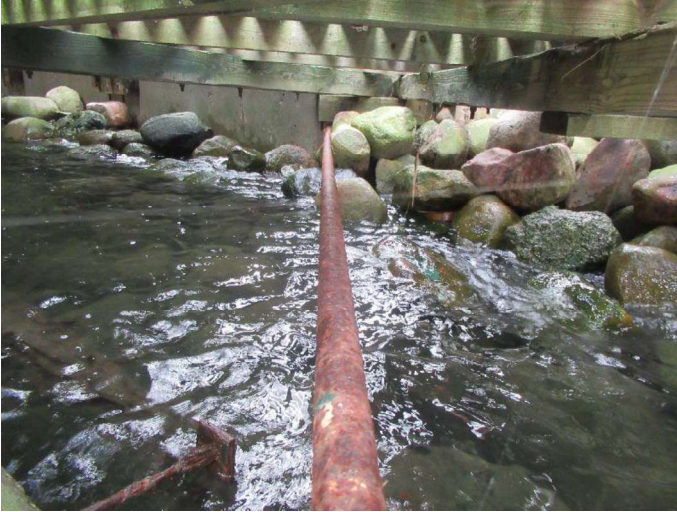
Bro 4 - Fastholdelsesankre
Fastholdelses ankre under broen.

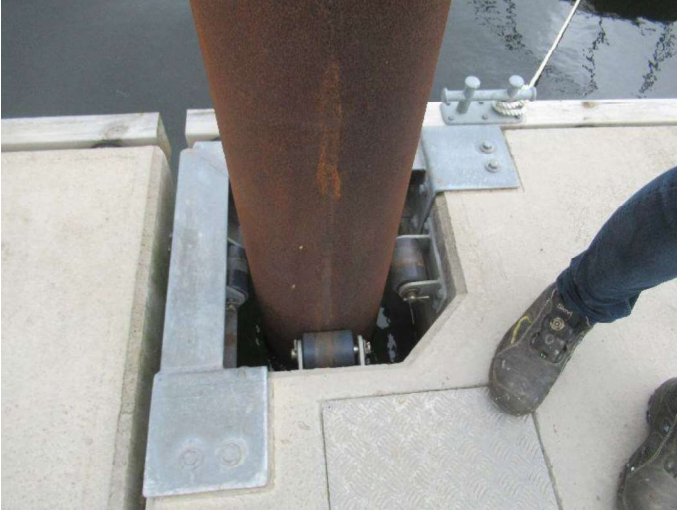
Bro 6 - Pælestyr

Pælestyr med nogen slid. For at undgå overdrevet slid på et hjul kan hjulenes placering eventuelt roteres løbende.

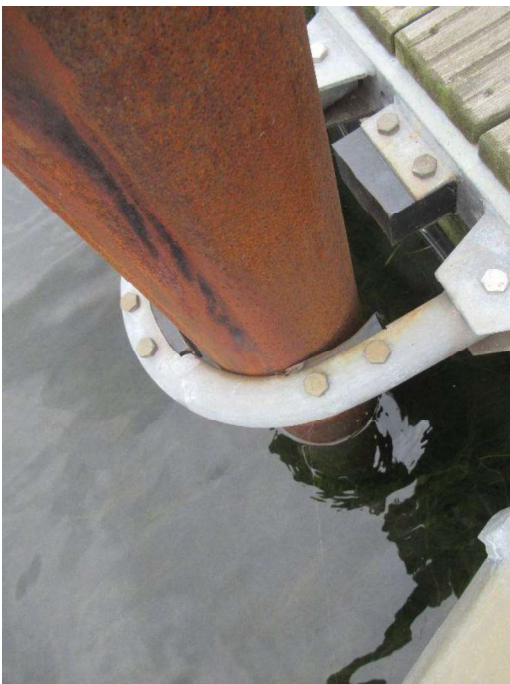
Skadebeskrivelse: Pælestyret består af fire kunststofklodser ved hver pæl. På den inderste del af broer er klodserne slidt stort set helt væk og bør skiftes omgående for at undgå yderligere skadesudvikling.

Bro 10 - Pælestyr
Kraftig slidtage på kunststofklodser på den inderste del af broen.

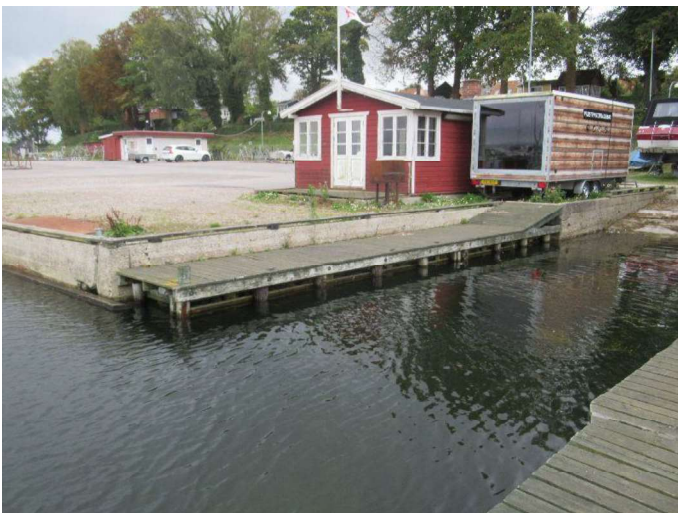
Skadebeskrivelse: Slæbested vest er placeret mellem bro 7 og kajstrækning øst. I forbindelse med slæbestedet ligger en bro som er understøttet af nedrammee træpæle. Broen fremstår slidt og med begyndende nedbrydning.

Slæbested vest - tilhørende bro på pæle

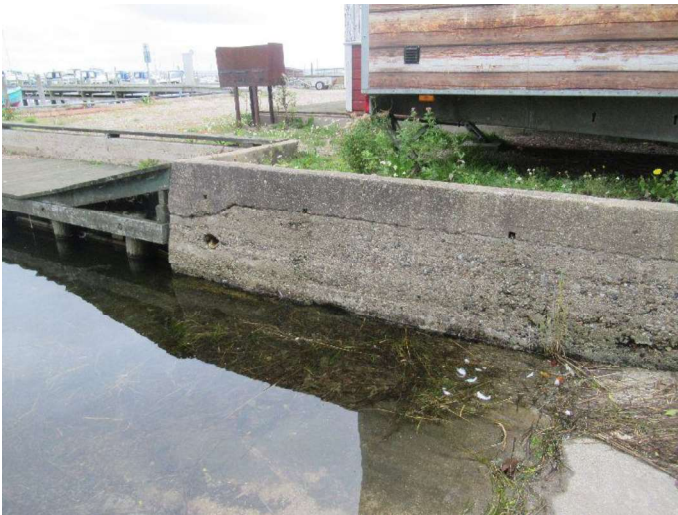
Slæbested vest - vægge

Skadebeskrivelse: Begge vægge fremstår med grove vandrette enkeltrevner, længde ca. 1-1,5 m. Derudover ses afskalning på forsiden og flere kalkspringere på bagsiden.

Billede af grov vandret revne. Dertil ses generel nedbrydning af væggen.

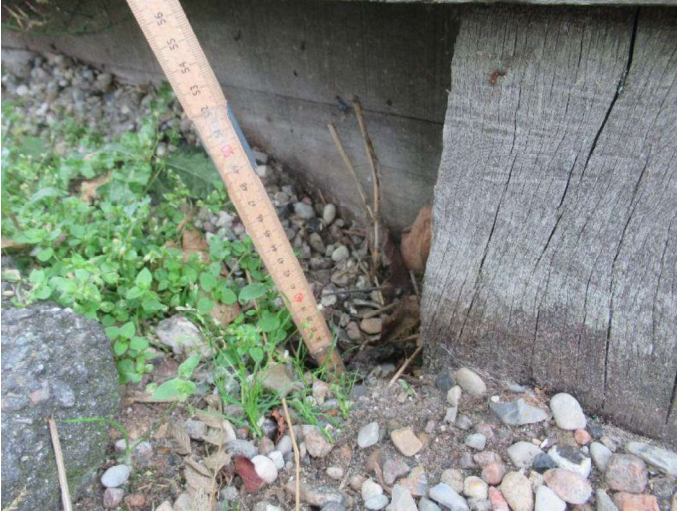
Kajstrækning syd indre - Kajvæg

Lunker bag væg hvor der let kan stikkes en tommestok op til 40cm ned i overfladen.

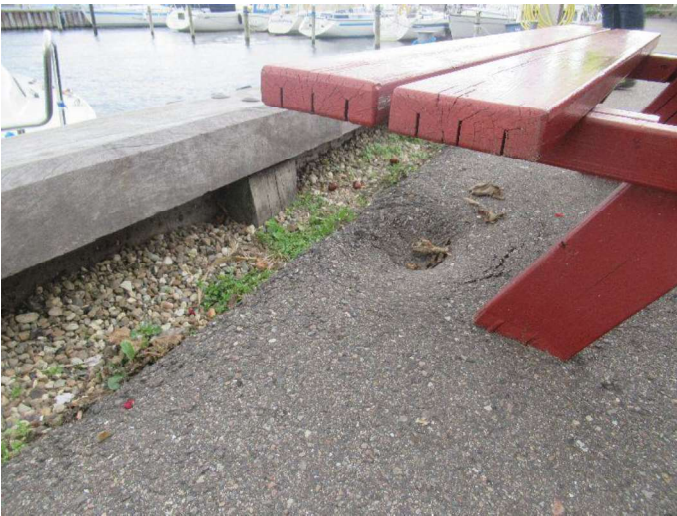
Kajstrækning syd indre - Kajvæg

Lunker i overfladen bag kajvæggen ses også længere inde i asfalten.

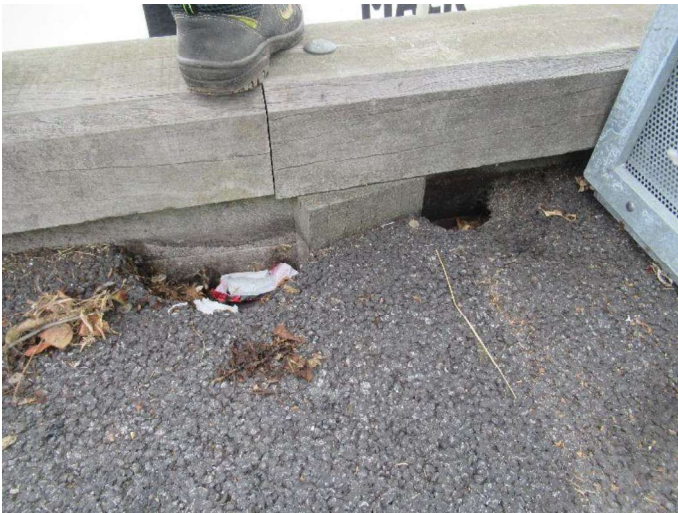
Kajstrækning vest ydre - kajvæg
Gennemgående ses der lunke i overfladen ved stolperne langs hele kajstrækning fra stenkastning vest til kajen slår et knæk mod nord.

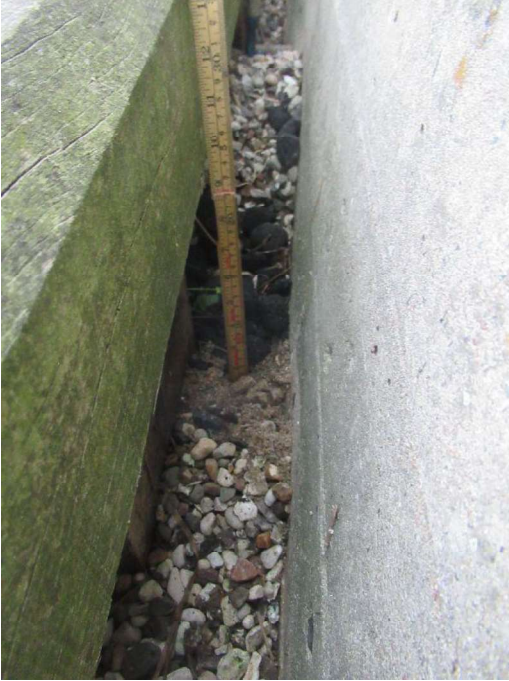
Kajstrækning vest ydre - Kajvæg

Langs den sektion af kajen, der er orienteret nord-syd, virker det til, at materialet der ligger imellem træspuns og eksisterende betonvæg, bliver skyllet væk.

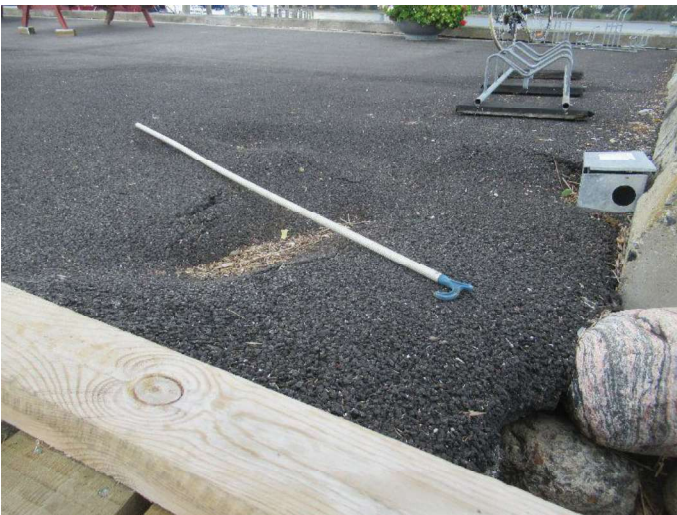
Kajstrækning vest ydre - Kajvæg

Hul i belægning hvor kajen grænser op imod stenkastning nord.
