DALEN HAVN

Dalstien, 4720 Præstø

Mindre jollehavn med 23 små bådebroer, 1 pontonbro, 1 slæbested og 150m kaj.

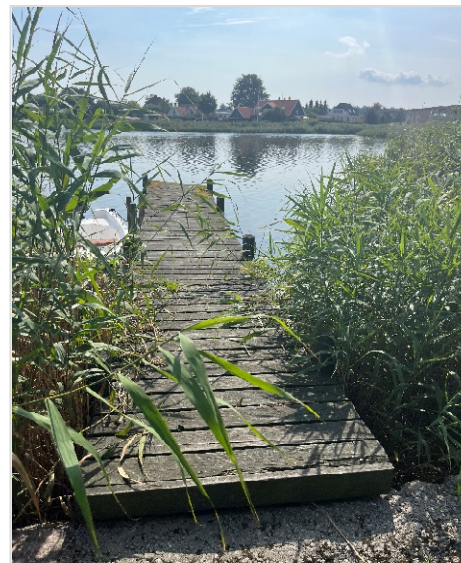
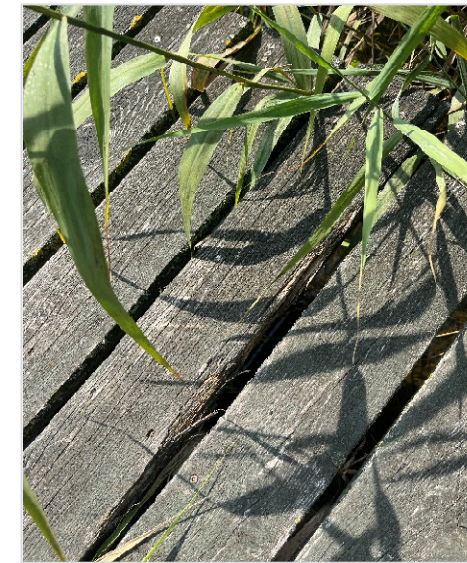
Bro 1

Broen består af to pælerækker og mellemliggende bjælker fungerer som afstivning.

Element	Tilstand
Brodæk	3
Bjælker	3
Pæle	2

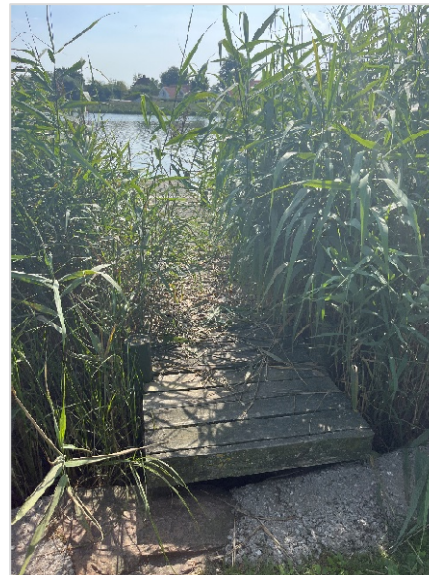
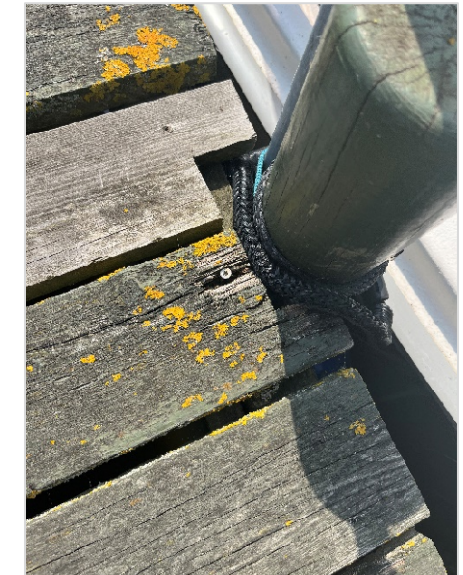
Bro 2

Broen består af to pælerækker og mellemliggende bjælker fungerer som afstivning.

Element	Tilstand
Brodæk	2
Bjælker	2
Pæle	2
Fortøjningspæle	2

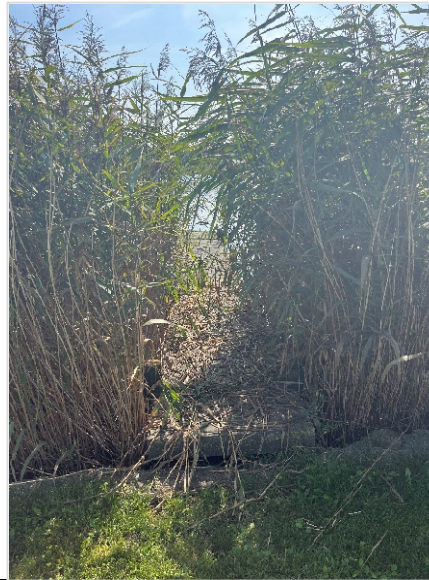
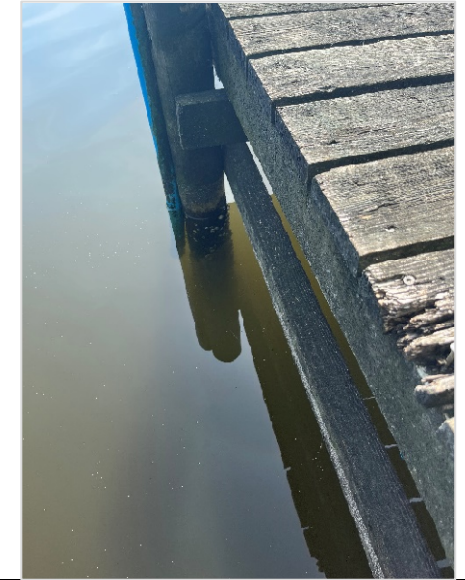
Bro 4

Broen består af to pælerækker og mellemliggende bjælker fungerer som afstivning.

Element	Tilstand
Brodæk	3
Bjælker	3
Pæle	3

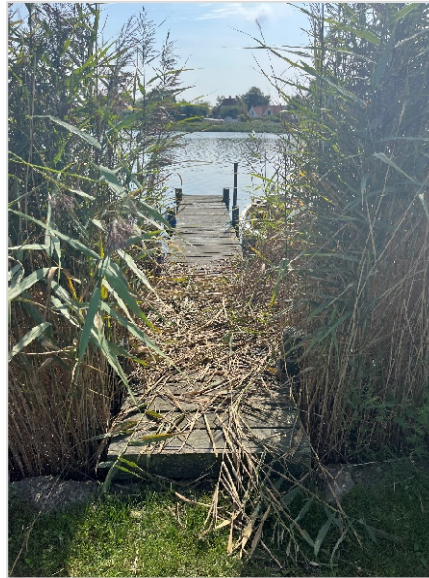
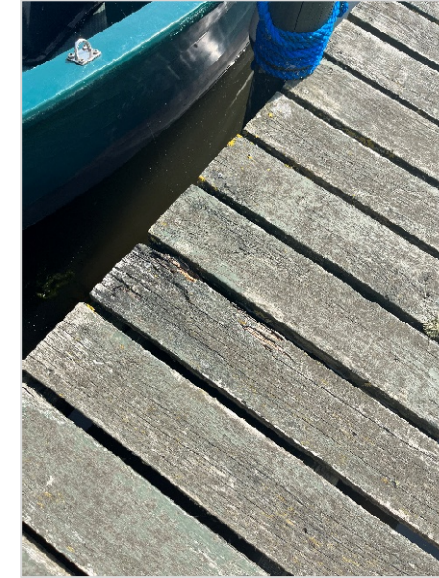
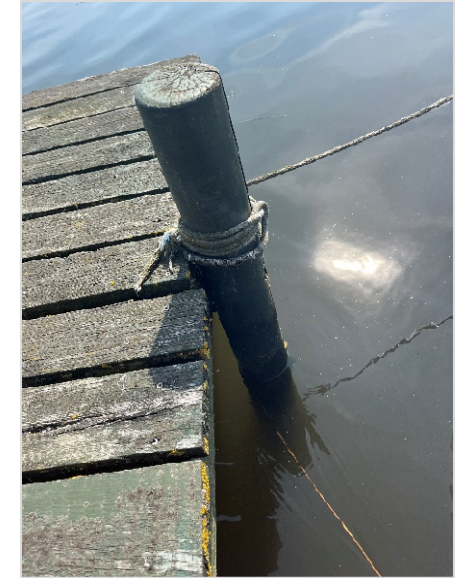
Bro 5

Broen består af to pælerækker og mellemliggende bjælker fungerer som afstivning.

Element	Tilstand
Brodæk	3
Bjælker	2
Pæle	2
Fortøjningspæle	3

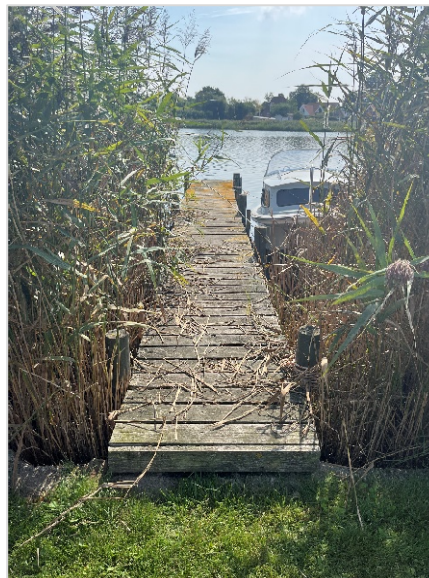
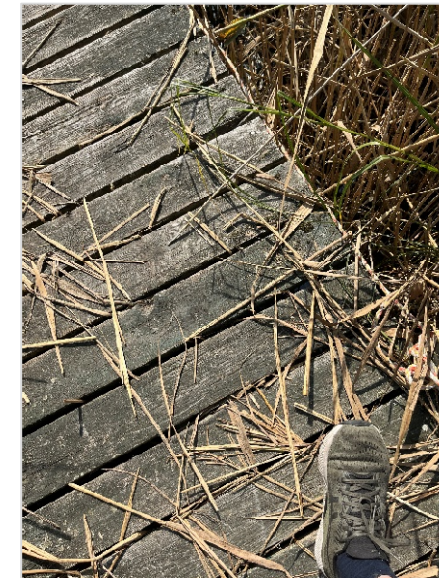
Bro 6

Broen består af to pælerækker og mellemliggende bjælker fungerer som afstivning.

Element	Tilstand
Brodæk	3
Bjælker	3
Pæle	3

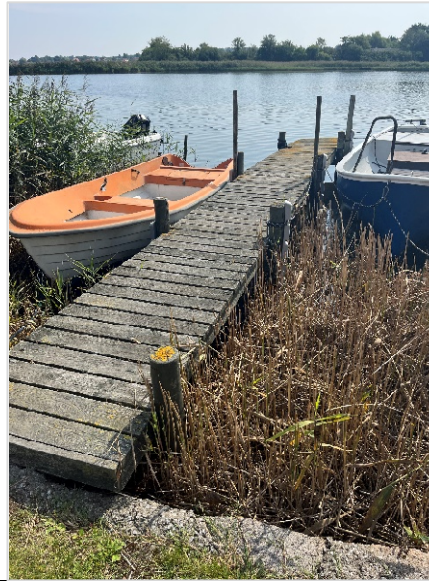
Bro 7

Broen består af to pælerækker og mellemliggende bjælker fungerer som afstivning.

Element	Tilstand
Brodæk	3
Bjælker	3
Pæle	3
Fortøjningspæle	2

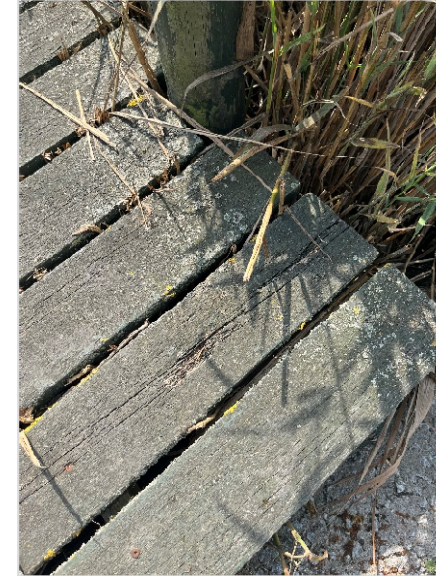
Bro 8

Broen består af to pælerækker og mellemliggende bjælker fungerer som afstivning.

Element	Tilstand
Brodæk	3
Bjælker	2
Pæle	2

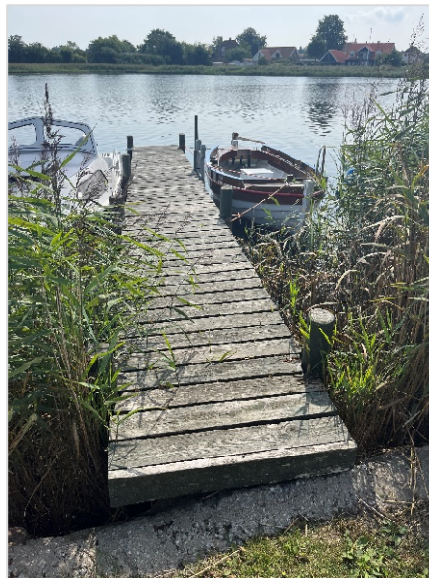
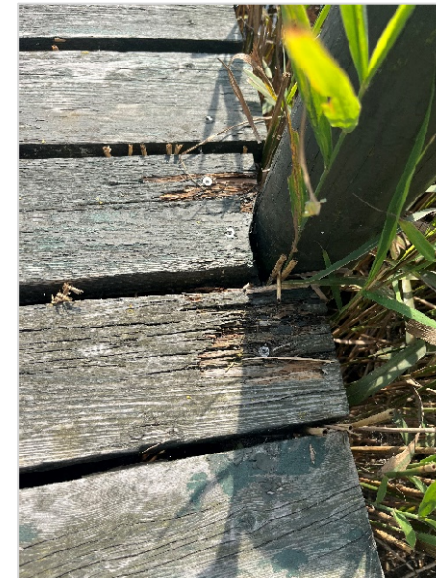
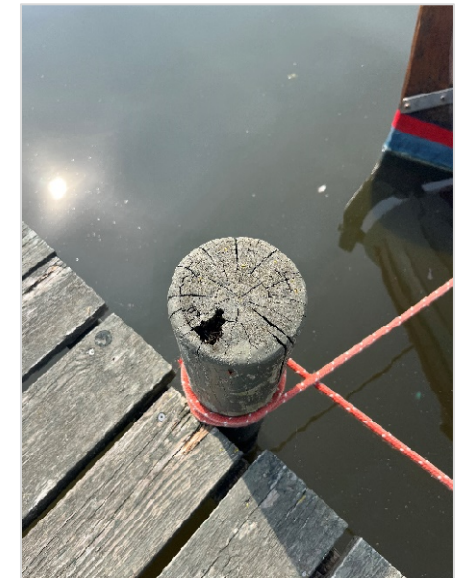
Bro 9

Broen består af to pælerækker og mellemliggende bjælker fungerer som afstivning.

Element	Tilstand
Brodæk	3
Bjælker	2
Pæle	2

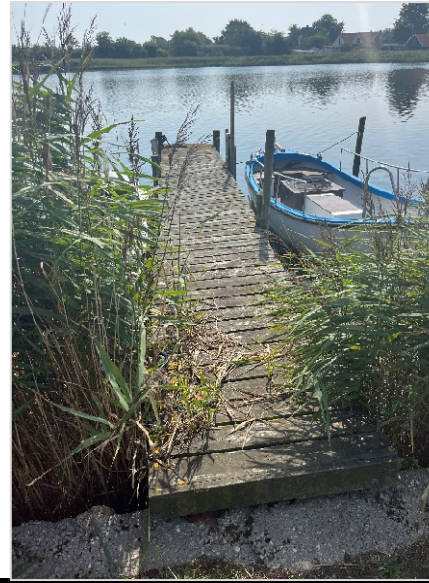
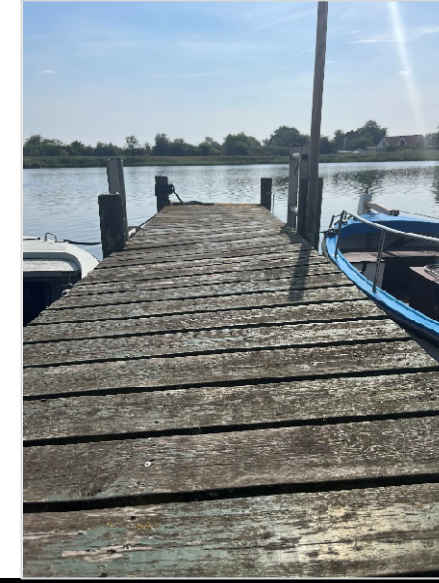
Bro 10

Broen består af to pælerækker og mellemliggende bjælker fungerer som afstivning.

Element	Tilstand
Brodæk	3
Bjælker	3
Pæle	2

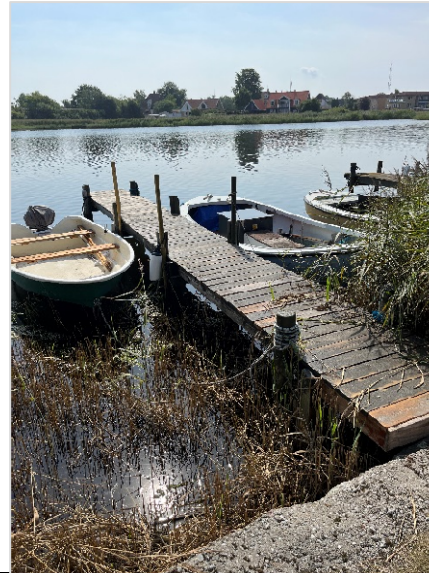
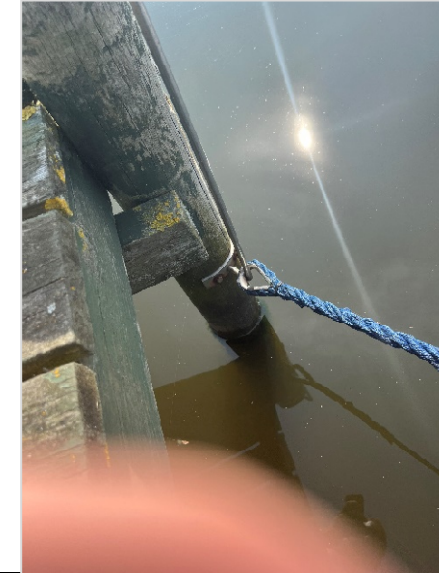
Bro 11

Broen består af to pælerækker og mellemliggende bjælker fungerer som afstivning.

Element	Tilstand
Brodæk	2
Bjælker	2
Pæle	2

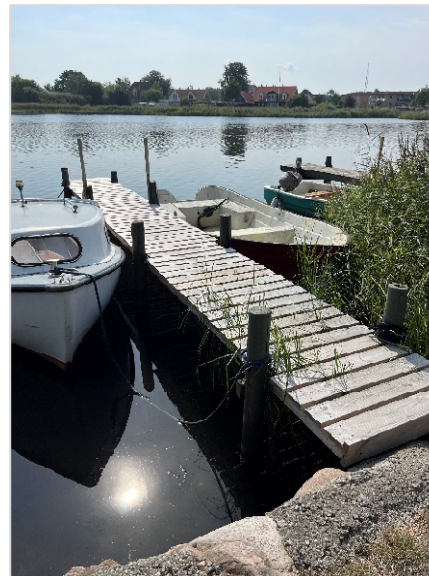
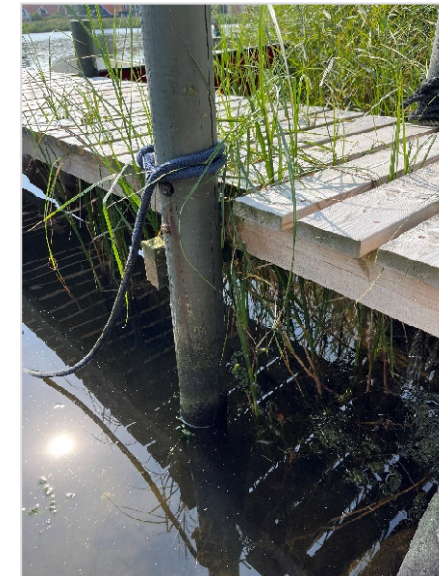
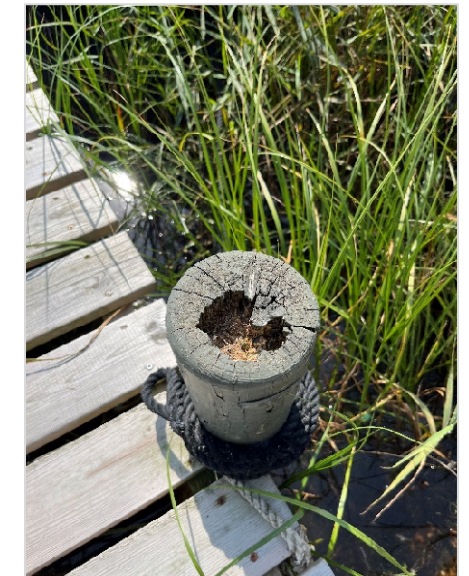
Bro 12

Broen består af to pælerækker og mellemliggende bjælker fungerer som afstivning.

Element	Tilstand
Brodæk	1
Bjælker	1
Pæle	2

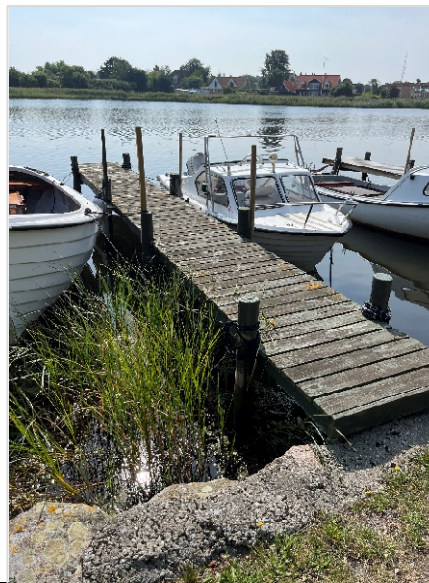
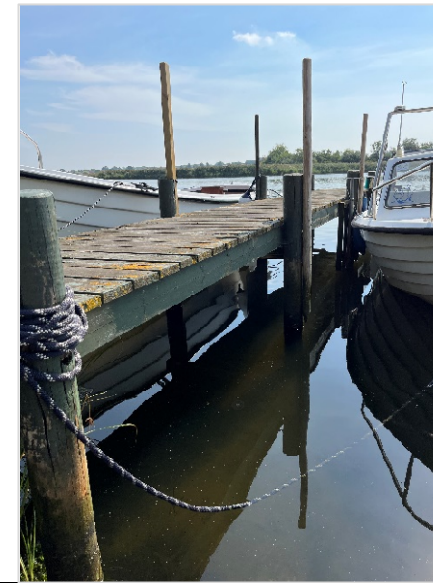
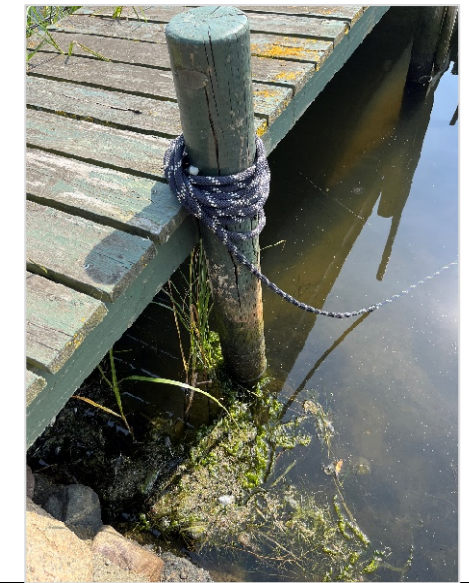
Bro 13

Broen består af to pælerækker og mellemliggende bjælker fungerer som afstivning.

Element	Tilstand
Brodæk	2
Bjælker	2
Pæle	2
Fender	2

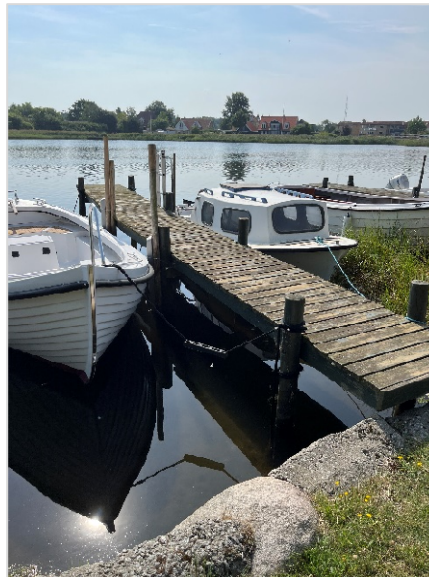
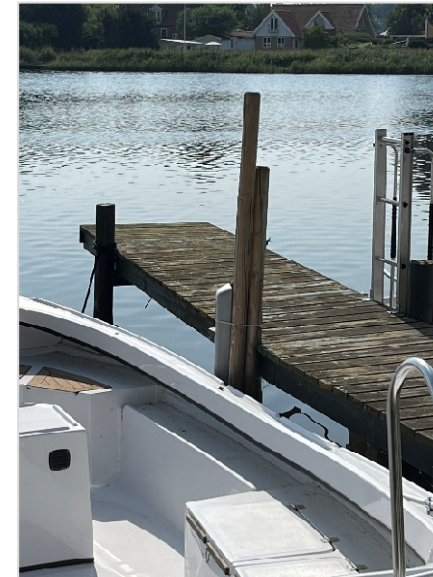
Bro 14

Broen består af to pælerækker og mellemliggende bjælker fungerer som afstivning.

Element	Tilstand
Brodæk	2
Bjælker	2
Pæle	2
Fender	1
Fortøjningspæle	2

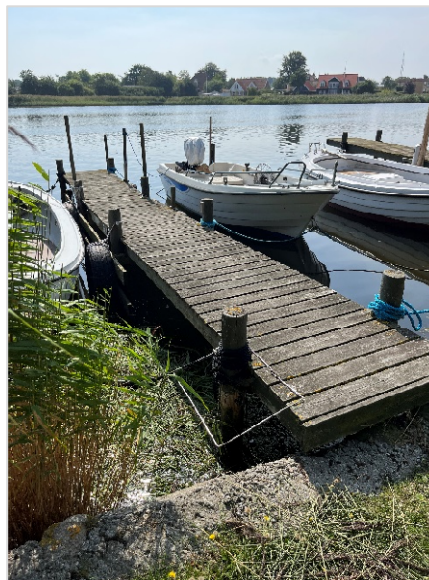
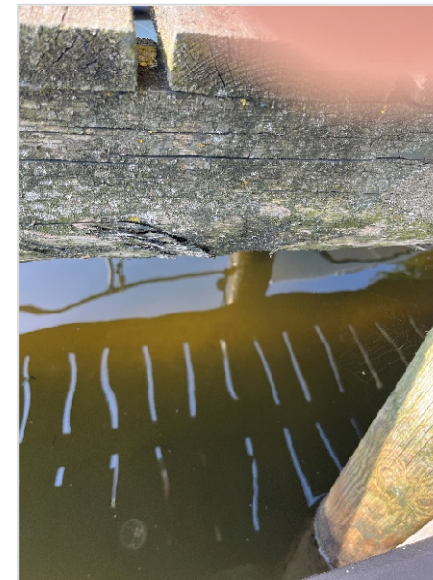
Bro 15

Broen består af to pælerækker og mellemliggende bjælker fungerer som afstivning.

Element	Tilstand
Brodæk	2
Bjælker	2
Pæle	1
Fender	2

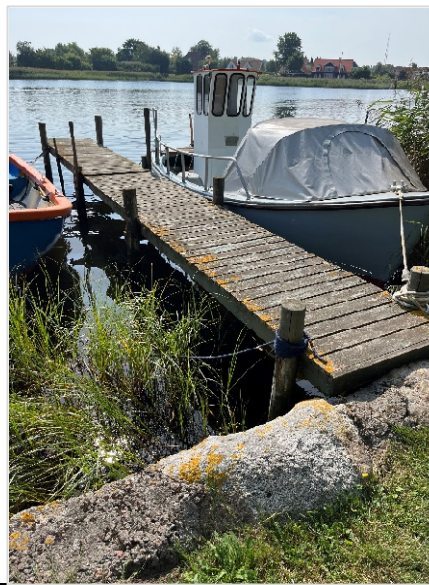
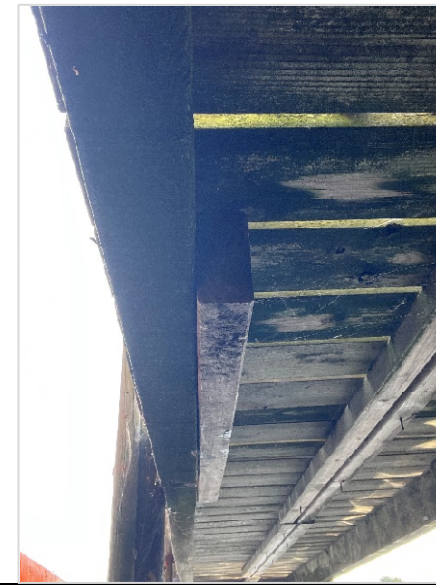
Bro 16

Broen består af to pælerækker og mellemliggende bjælker fungerer som afstivning.

Element	Tilstand
Brodæk	2
Bjælker	2
Pæle	2
Fortøjningspæle	3

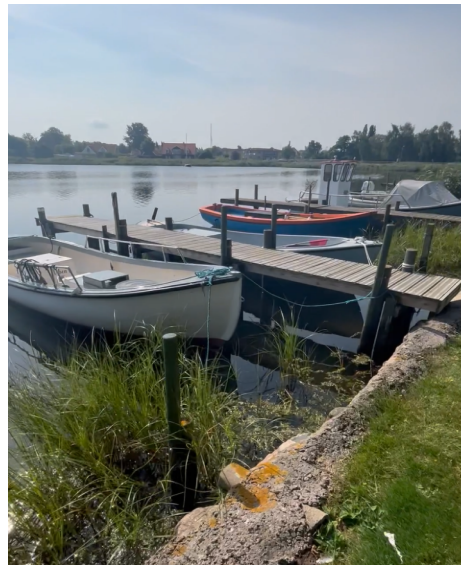
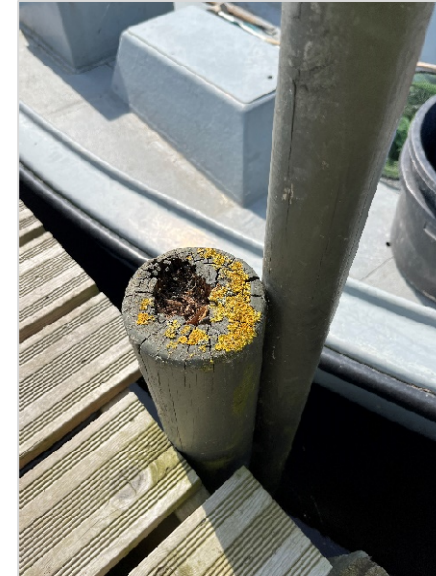
Bro 17

Broen består af to pælerækker og mellemliggende bjælker fungerer som afstivning.

Element	Tilstand
Brodæk	1
Bjælker	1
Pæle	3
Fortøjningspæle	3

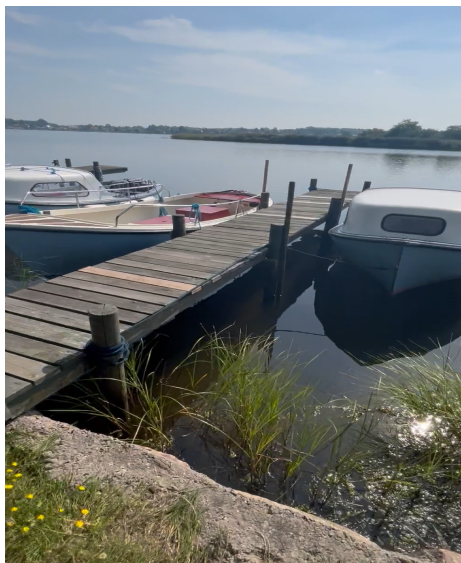
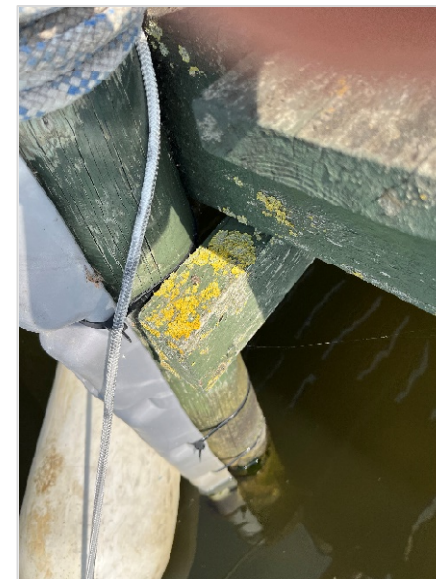
Bro 18

Broen består af to pælerækker og mellemliggende bjælker fungerer som afstivning.

Element	Tilstand
Brodæk	2
Bjælker	2
Pæle	2
Fender	1

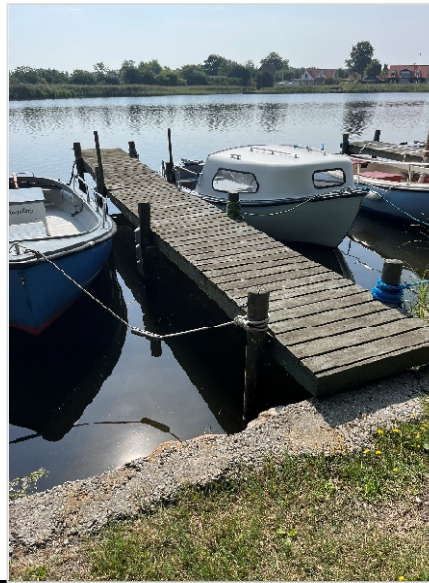
Bro 19

Broen består af to pælerækker og mellemliggende bjælker fungerer som afstivning.

Element	Tilstand
Brodæk	2
Bjælker	3
Pæle	2
Fender	2

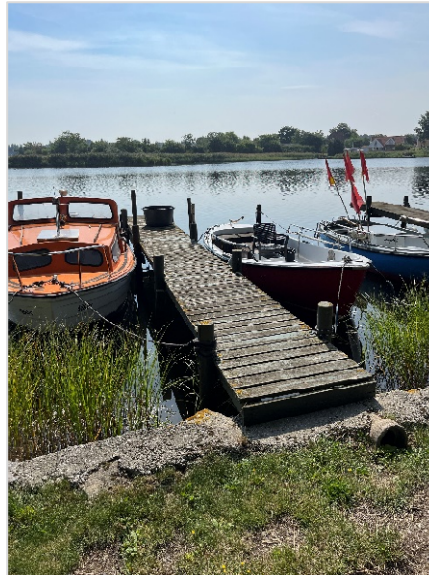
Bro 20

Broen består af to pælerækker og mellemliggende bjælker fungerer som afstivning.

Element	Tilstand
Brodæk	2
Bjælker	2
Pæle	2
Fortøjningspæle	3

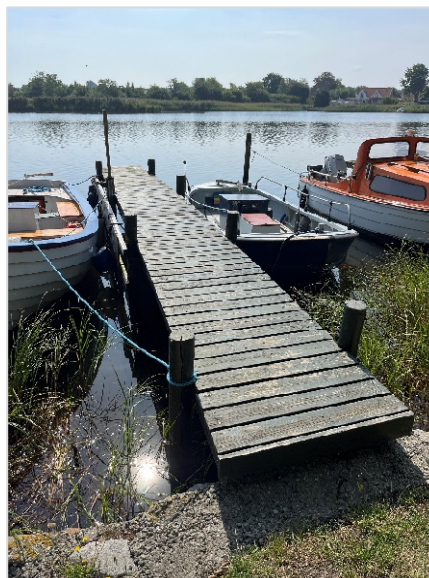
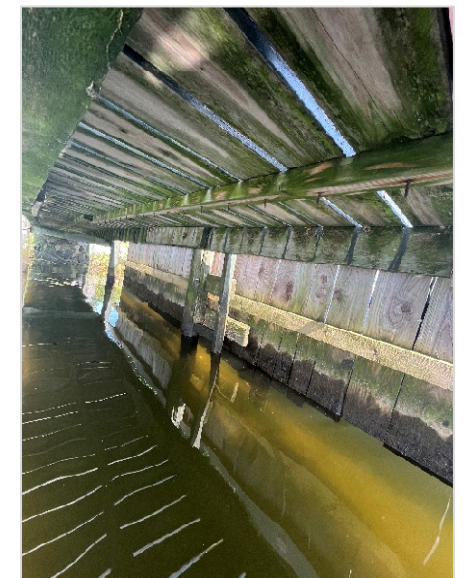
Bro 21

Broen består af to pælerækker og mellemliggende bjælker fungerer som afstivning.

Element	Tilstand
Brodæk	2
Bjælker	2
Pæle	2
Fender	1

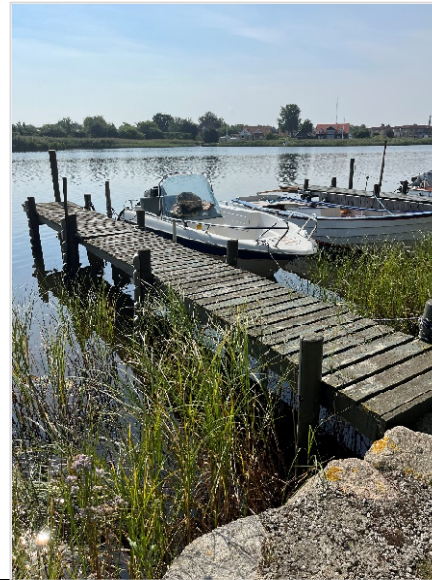
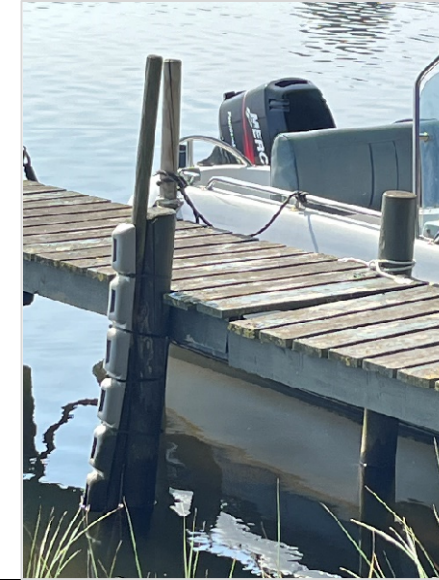
Bro 22

Broen består af to pælerækker og mellemliggende bjælker fungerer som afstivning.

Element	Tilstand
Brodæk	3
Bjælker	3
Pæle	2
Fender	2

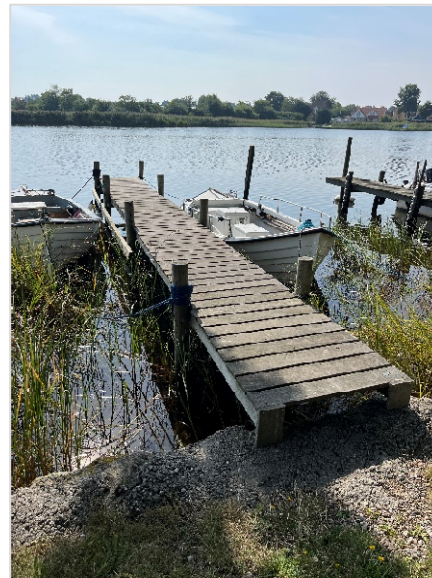
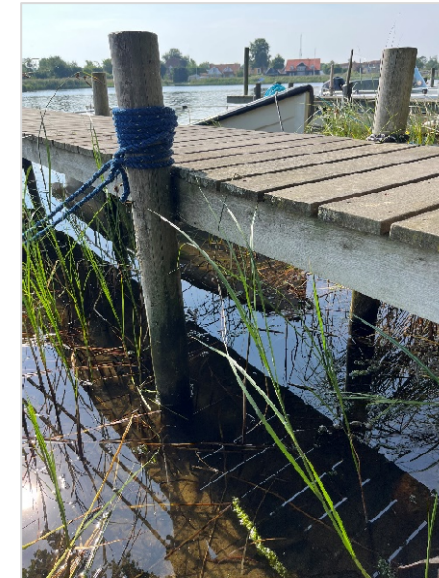
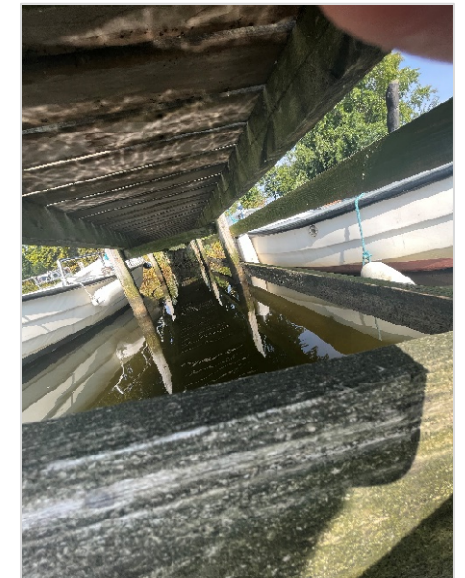
Bro 23

Broen består af to pælerækker og mellemliggende bjælker fungerer som afstivning.

Element	Tilstand
Brodæk	2
Bjælker	2
Pæle	2
Bølge Fender	2
Fortøjningspæle	2

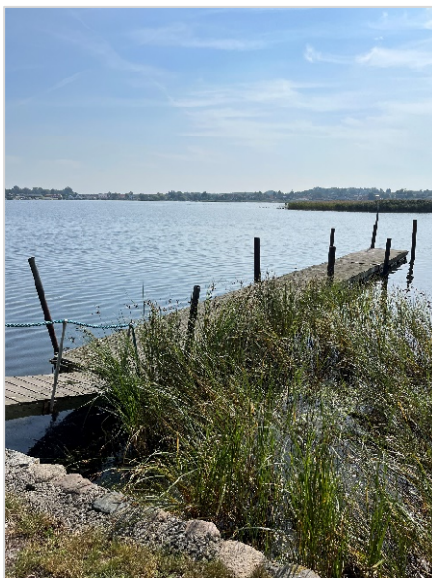
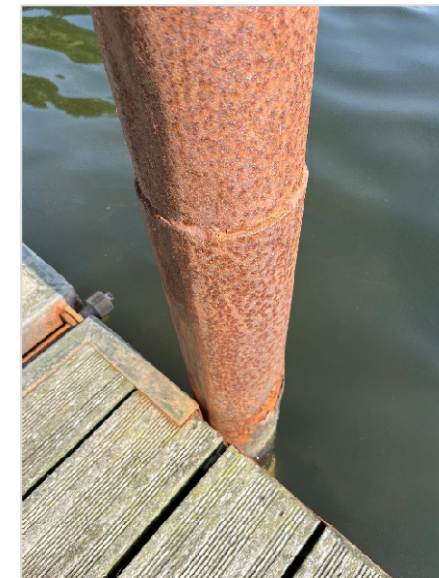
Bro 24 er en pontonbro. Broen er fastholdt af pæle uden pælestyr. Den lokale forening kan oplyse at broen ikke tages op længere da træet på undersiden er blevet for mørt.

Element	Tilstand
Brodæk	2
Ponton	NA
Pæle	2
Rampe	2

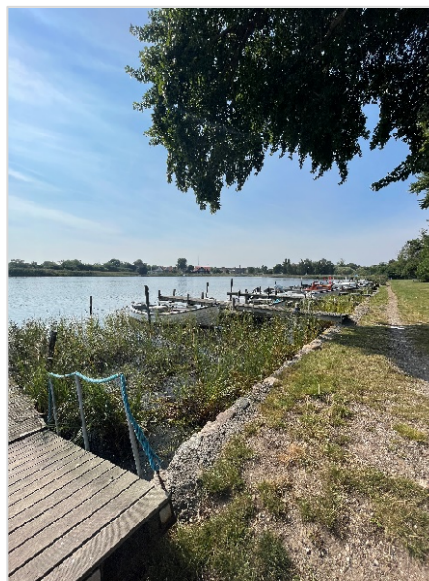
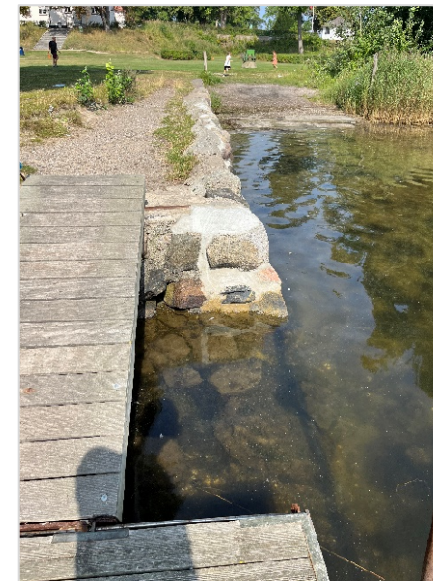
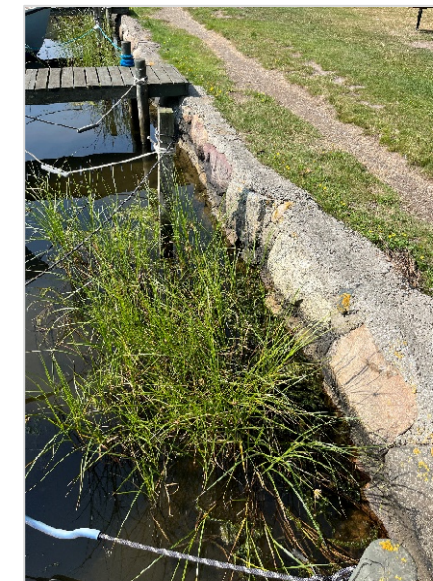
Kaj 1

Støttevæg bestående af sten faststøbt med beton. Ved knækket op imod slæbestedet er muren fornyet da kajen var ved at skride ud.

<u>Element</u>	<u>Tilstand</u>
Kajvæg	1

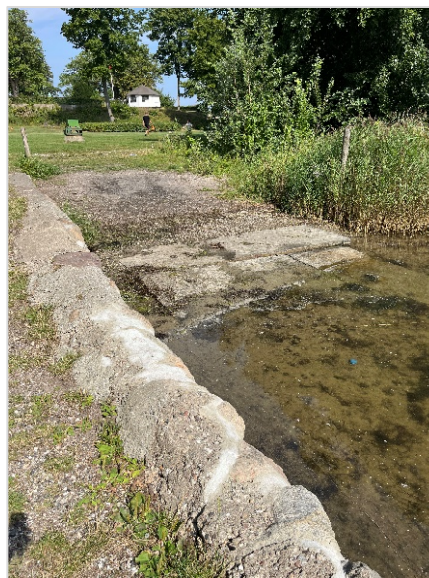
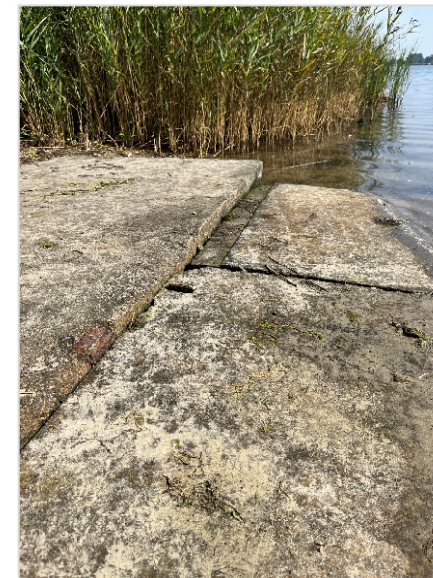
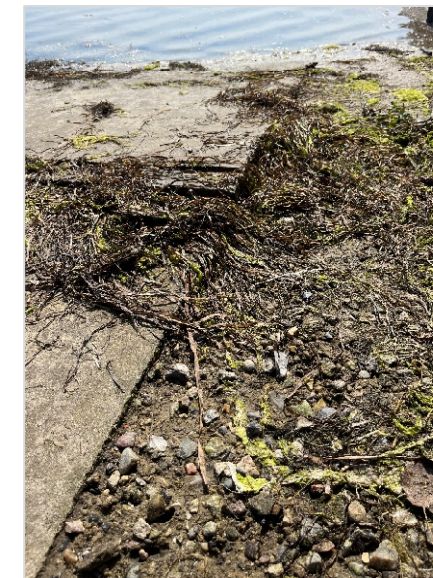
Slæbested 1

Slæbested består af 5 betonelementer. På venstre side er der inden væg og på højre udgøres væggen af kaj 1. Over betonpladerne er der udlagt grus.

<u>Element</u>	<u>Tilstand</u>
Belægning	3
