SMART Havne - Generaleftersynsrapport

Klintholm Havn

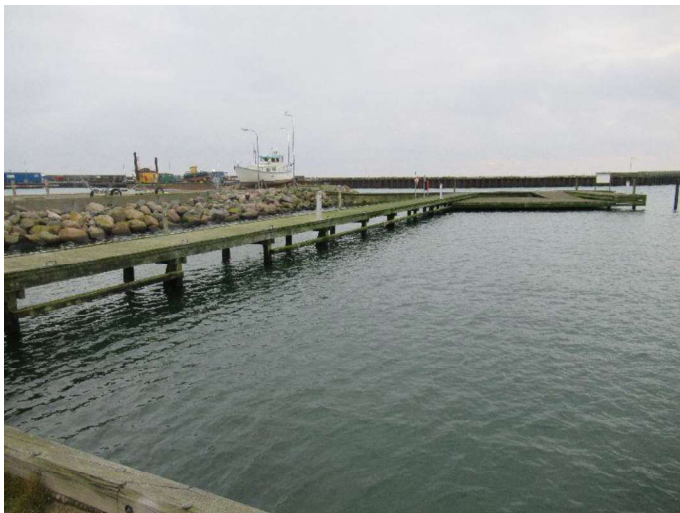
Bro A - Oversigtsbillede

Overordnet set er broen i fin stand, men der er dog enkelte delelementer, såsom betonvæggen og det underliggende brodæk, som er i dårligere forfatning.

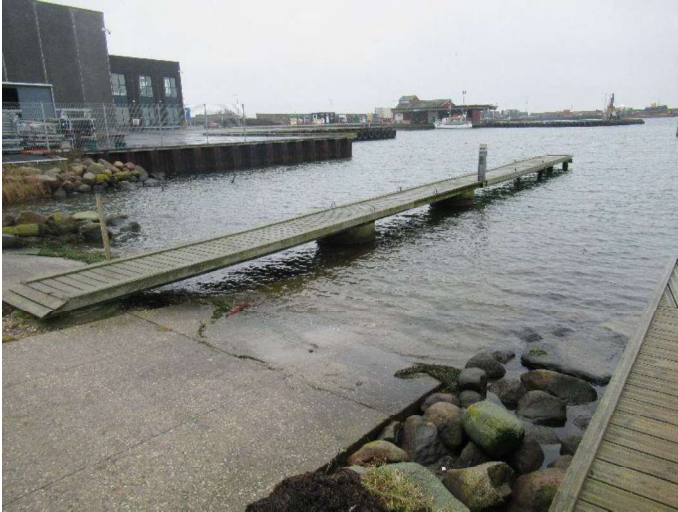
Bro slæbested inderhavn - Oversigtsbillede

Bådebroen/anlægsbroen fremstår i god stand.

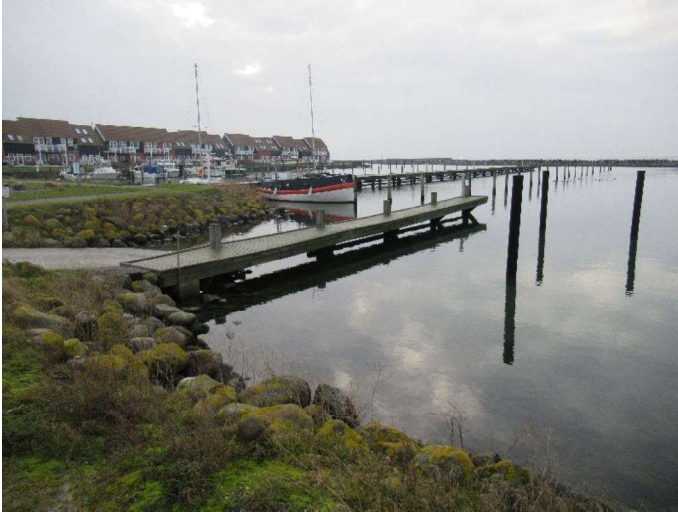
Bro slæbested vest - Oversigtsbillede

Broen har et meget ujævnt forløb, men det kan ikke vurderes om det er pga. sætninger/skader eller om den er konstrueret således.

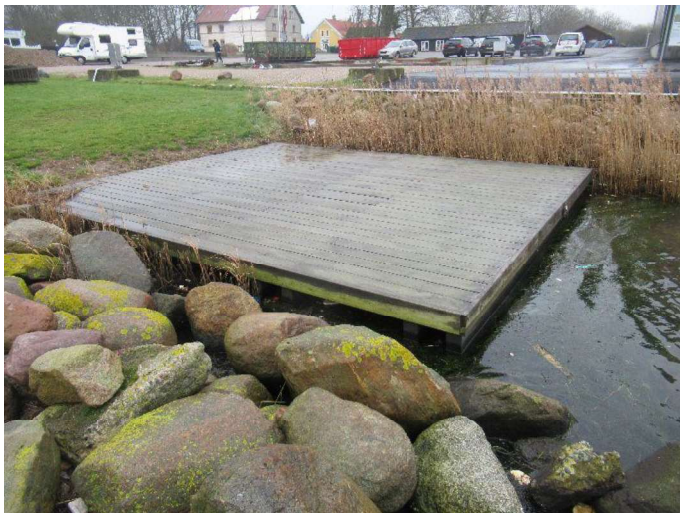
Bro ved bedding - oversigtsbillede

Skadebeskrivelse: Bådebroen er en pælefunderet træbro. Bådebroen fremstår som ny uden skader, men grundet broens opbygning er det ikke muligt at vurdere tilstanden af nogen af de underliggende elementer.

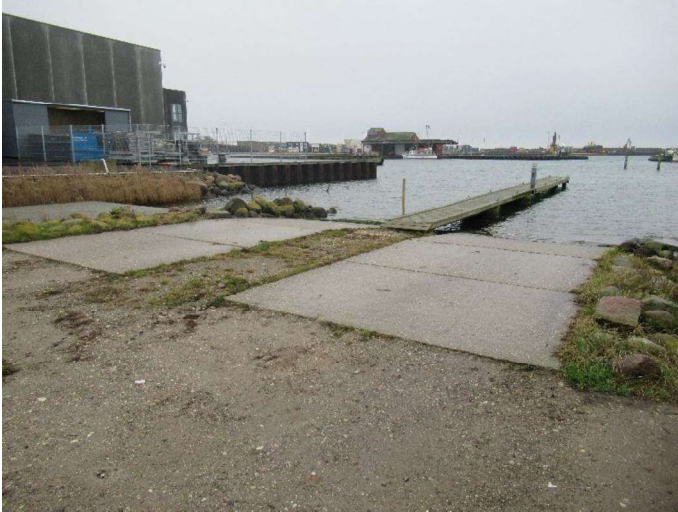
Slæbested inderhavn - Oversigtsbillede

Slæbestedet fremstår i god stand.

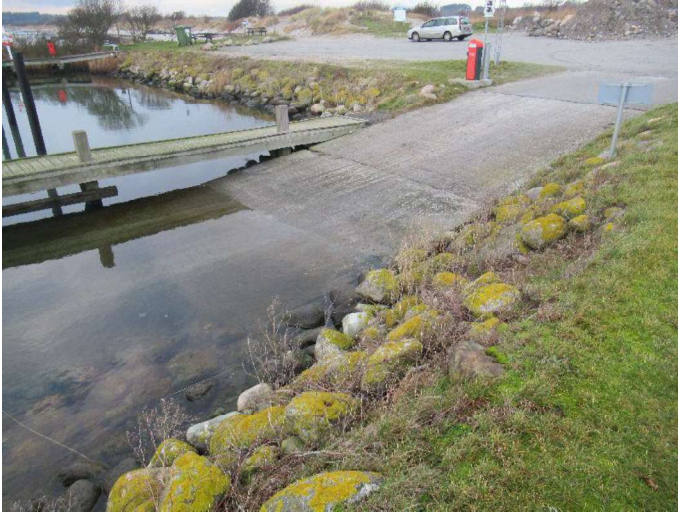
Slæbested vest - Oversigtsbillede

Slæbestedet fremstår i god stand.

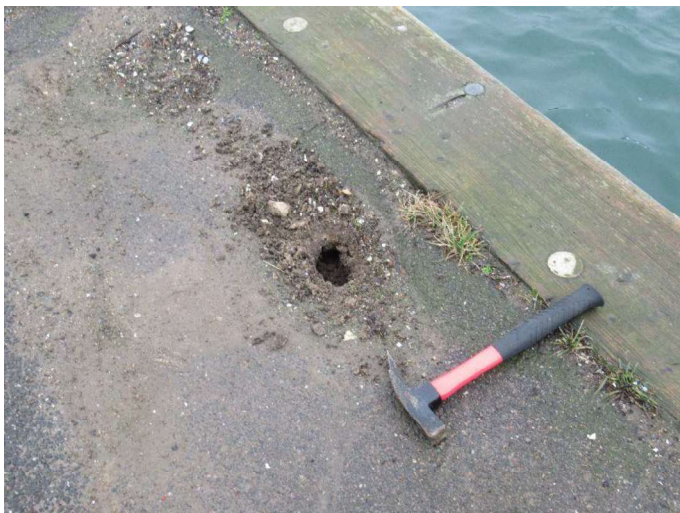
Inderhavn nordøst - Kajvæg

Langs kajvæggen, på strækningen hvor denne overgår fra stål til træ, er der flere huller bag spunsen. De vidste hul var dybt nok til at en tommestok kunne stikkes 30cm ned.

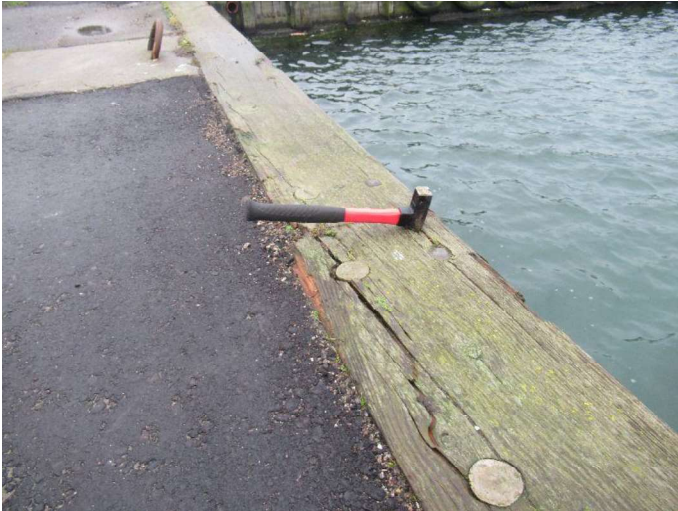
Inderhavn nordøst - Hammer

Lokalt er hammeren mør i enderne og flere steder er den flækket på langs. Dog fremstår hammeren i sin helhed stadig solid.

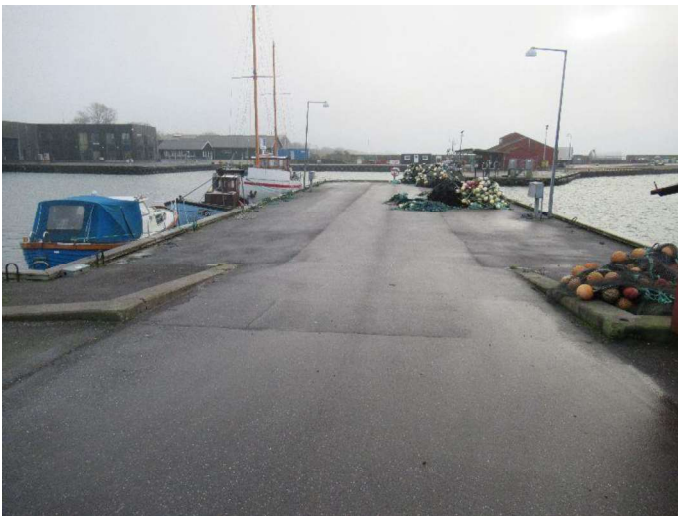
Inderhavn sydvest - Oversigtsbillede 1
Mole orienteret ca. øst-vest.

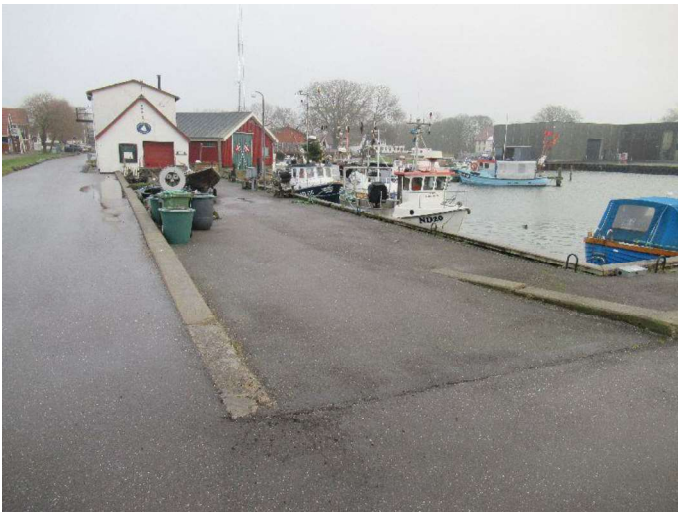
Inderhavn sydvest - Oversigtsbillede 2
Strækning op imod søværnets bygning.

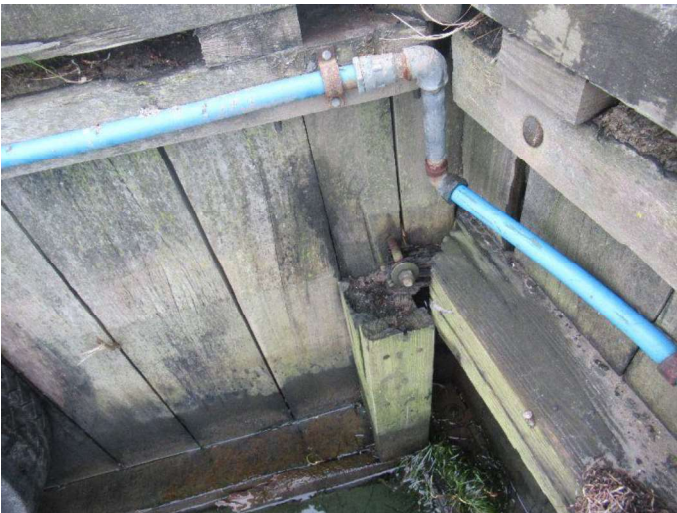
Yderhavn sydøst - Kajvæg

I det yderste hjørne er den øverste bjælke knækket.

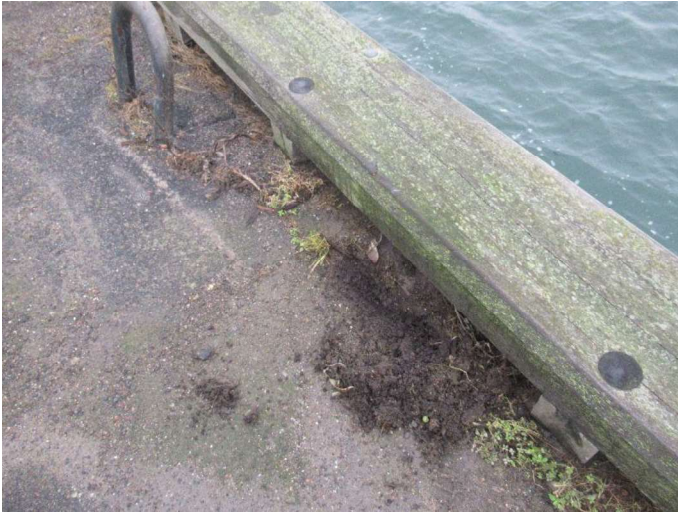
Yderhavn sydøst - Kajvæg

Bag den nord-syd orienterede træspuns er der flere lunker.

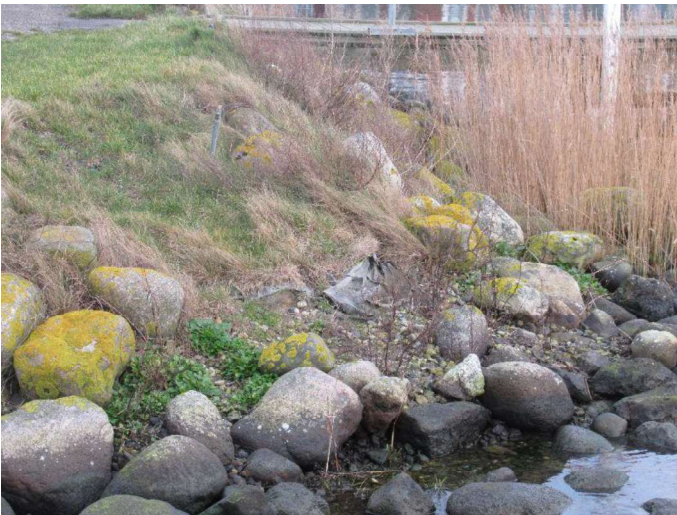
1. skråning -. nord

Flere steder på skråningen ses der skred. Her ses den underliggende membran ligeledes.

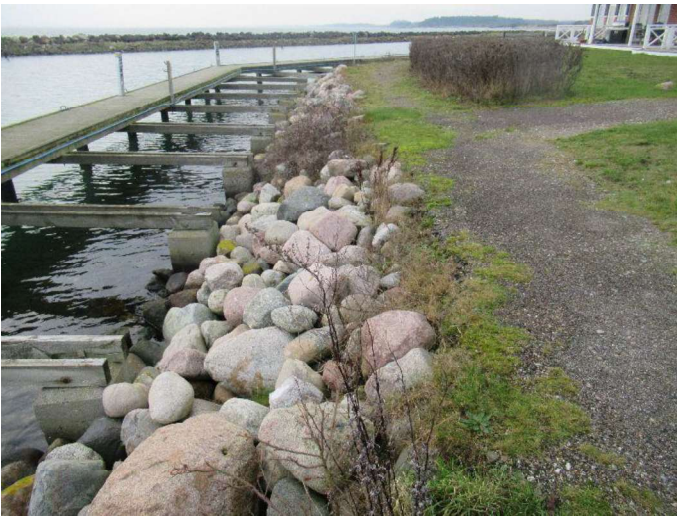
1. skråning - sydlig del

Skred i skråningen langs den sydlige del af bro C.

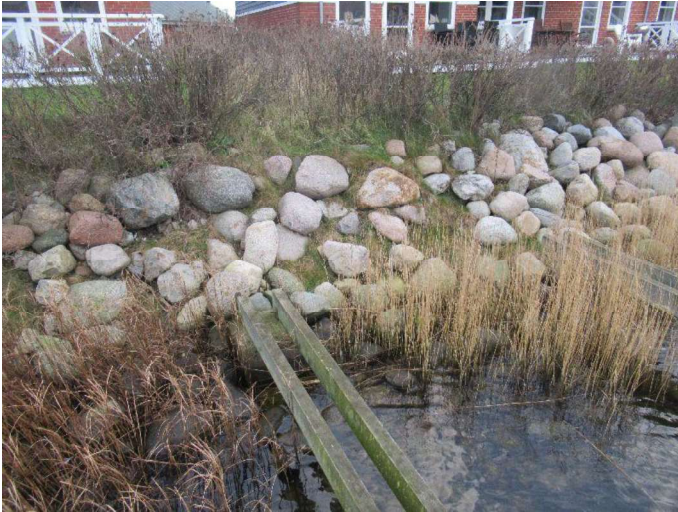
2. skråning - sydøstlig del

Langs den sydøstlige del af skråningen er der flere skred i stenkastningen.

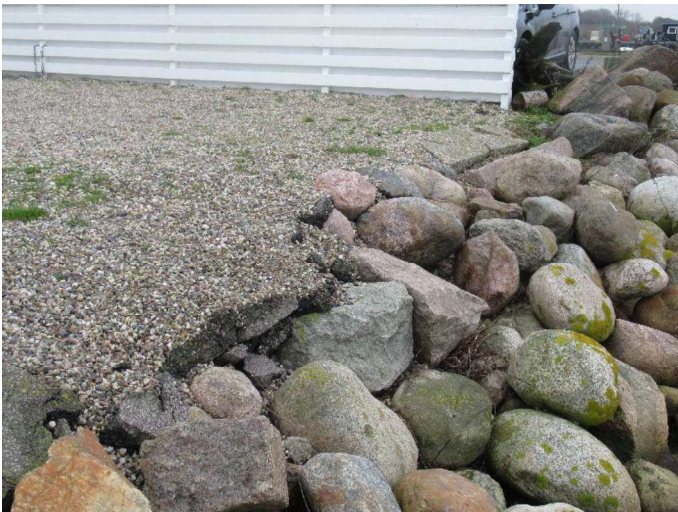
3. skråning

Ved havnekontoret ses der skred op mod belægningen ved havnekontoret.

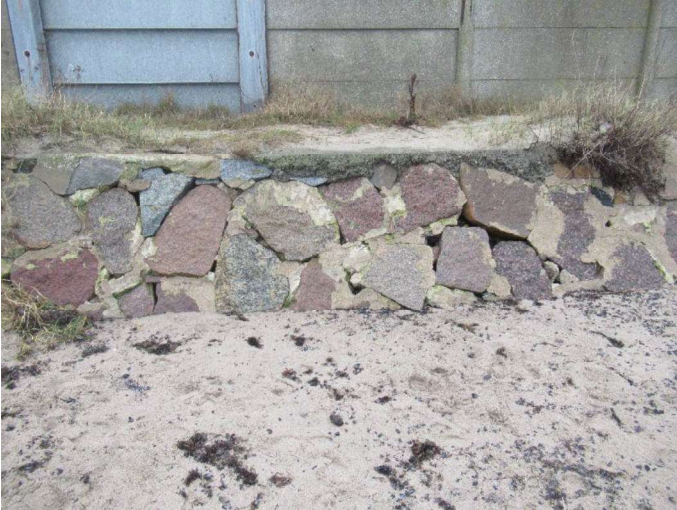
Stenkastning syd - glascisbelagt skråning

Ved den nordligste del af skråningen er der en glacisbelagt stenskråning. Der ses flere steder hvor mørteludfyldningen mangler, men overordnet fremstår skråningen stabil.

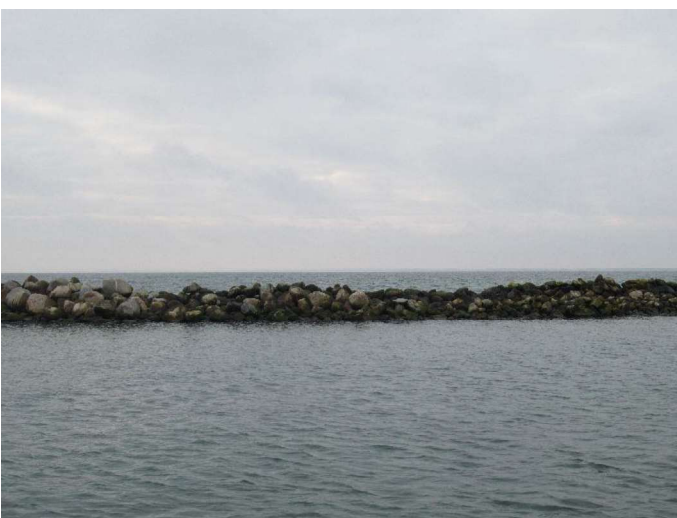
Stenmole vest - Højdeforskel

Især på den yderste del af strækningen er der tydelig højdeforskel i stenmolen.

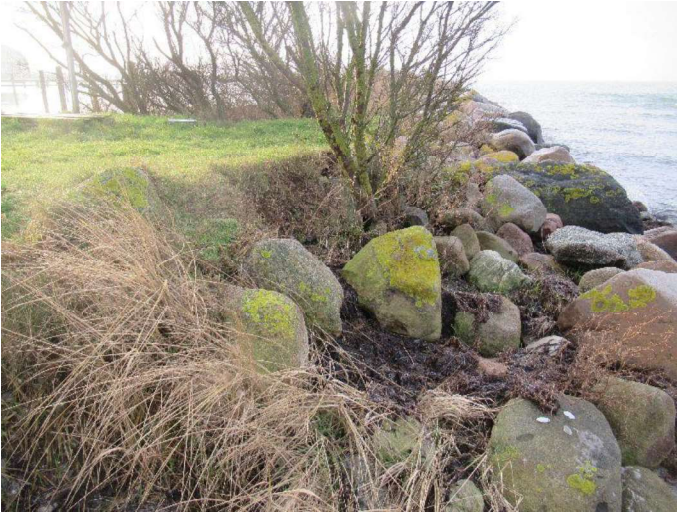
Stenmole vest - inderst

Inderst ved stranden ses der skred i stenmolen.
